## Análise de Acidentes em Estruturas de Concreto

**Paulo Helene**  
 Ing. Prof. Dr. Catedrático de la Universidad de São Paulo  
 Miembro de la fib(CEB-FIP) Service Life Model Code  
 Coordinador de la Red Rehabilitar CYTED  
 Presidente do IBRACON

Recife, 3, 4 y 5 de maio de 2007

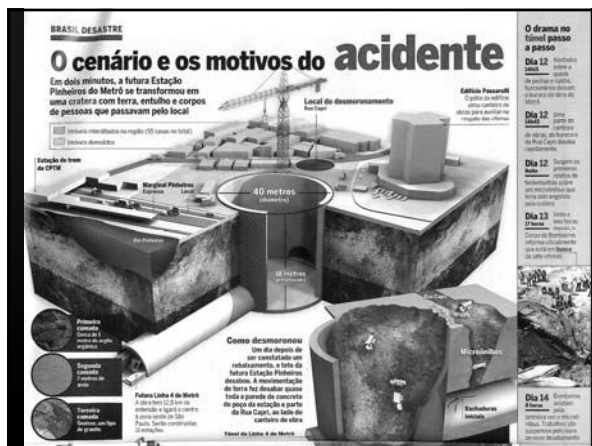
1. Rompeu o arco superior do túnel da estação (rompeu a rocha) e desabou. Na sequência veio o solo mole e liquefeito agravado pelas vibrações das explosões anteriores com dinamite, abrindo um “buraco” na rua Capri e tragando o micro-ônibus;
2. Em questão de segundos a ruptura desse solo “aliviou as tensões”, parcial e localmente, na parede do shaft ou poço de trabalho;
3. Como decorrência desse alívio de pressões, foram geradas tensões elevadas de flexão na parede do cilindro do poço e esta, obviamente, não estava dimensionada para suportar tensões elevadas de flexão vertical e rompeu;
4. Na sequência o solo “escorregou” para dentro do poço. Apesar que a mídia dizia existir uma cratera de 80m de diâmetro, na verdade sempre foram duas crateras “unidas” pela base da grua que tem fundações profundas;

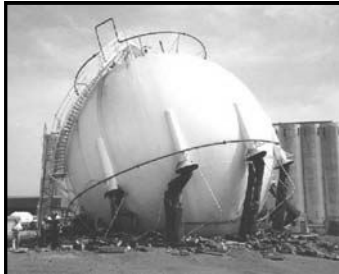
As colunas não suportaram o peso e a esfera nem estava cheia (75%). Uma vítima fatal.

Após o acidente, foram realizadas inspeções com medições de espessuras que indicaram valores alarmantes, com reduções de espessuras de 5 a 8mm. Também foram encontrados buracos de corrosão com até 10cm<sup>2</sup>.

- Severa corrosão nas colunas de suporte devido à infiltração de água internamente à proteção contra fogo “Fire Proofing”;
- Os defletores de água, instalados no topo das colunas foram mal projetados, permitindo a infiltração de água;
- As inspeções anteriores, de manutenção preventiva, não identificaram o problema que indicassem a proximidade do colapso.

Nas contratações dos serviços de inspeção e manutenção preventiva é de suma importância pesquisar sobre a competência da contratada para realização das inspeções, ensaios, análises e intervenções preventivas ou corretivas.

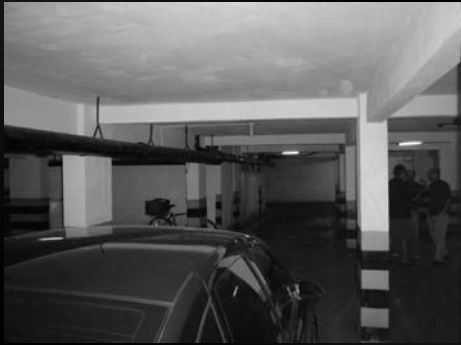
Vista geral do subsolo

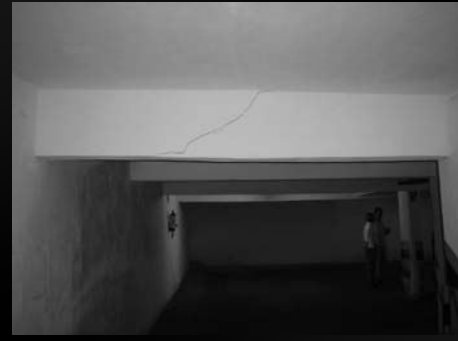
Trinca na viga do teto do subsolo junto ao res. inferior

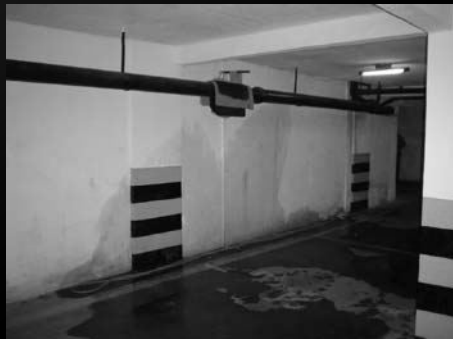
Vista geral do reservatório inferior e alagamento

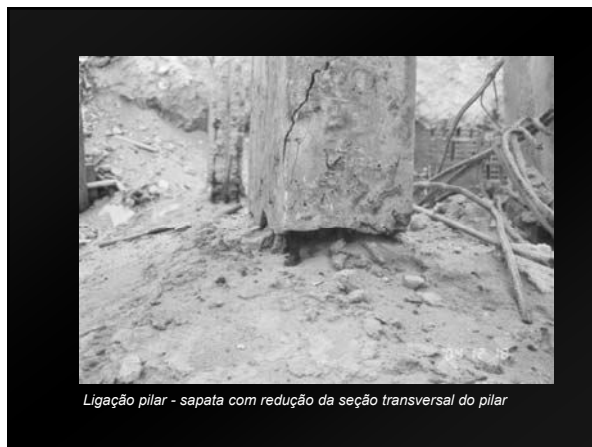
*Ligação pilar - sapata com redução da seção transversal do pilar*

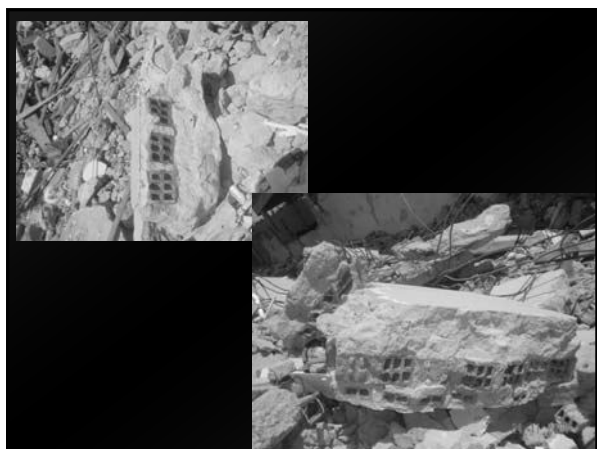
*Ligação pilar - sapata com redução da seção transversal do pilar*

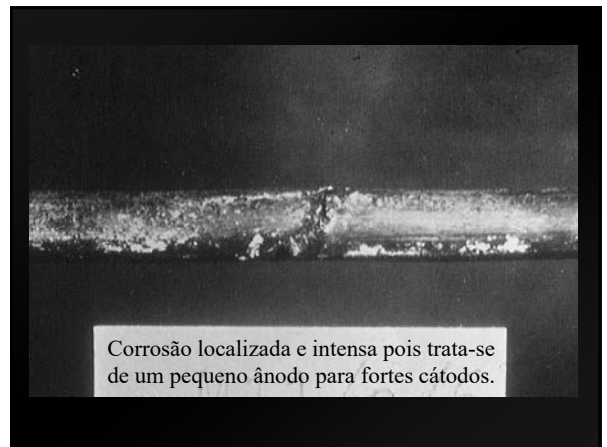
Corrosão localizada e intensa pois trata-se de um pequeno ânodo para fortes cátodos.

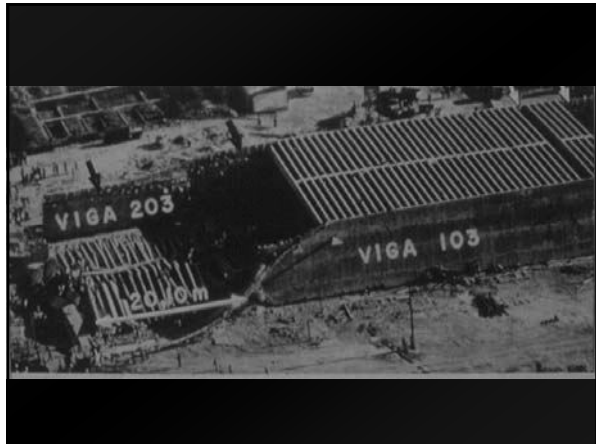
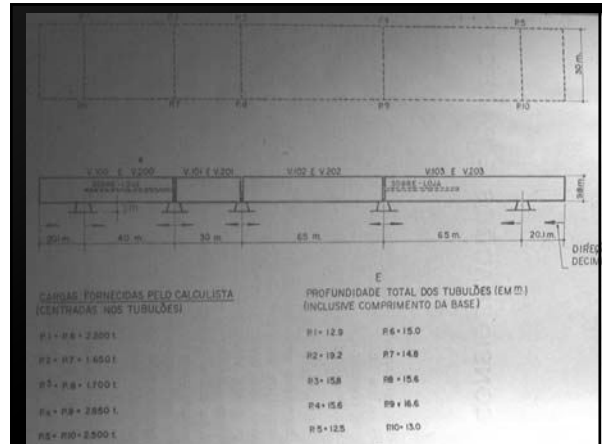
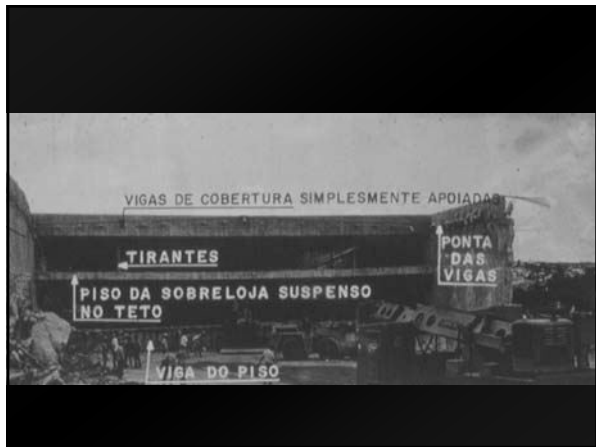
1. Fissuras nas vigas, inclinadas finas e próximas dos apoios;
2. Escoramento “preso”;

*Ausência plano de descimbramento*  
*Pilares com até 2.850 tf*
