**Ier. CONGRESO DE ESTRUCTURAS,
PROCEDIMIENTOS CONSTRUCTIVOS Y MATERIALES**

Análisis de Accidentes en Estructuras de Hormigón

Paulo Helene

Montevideo, 9-11 de mayo 2007

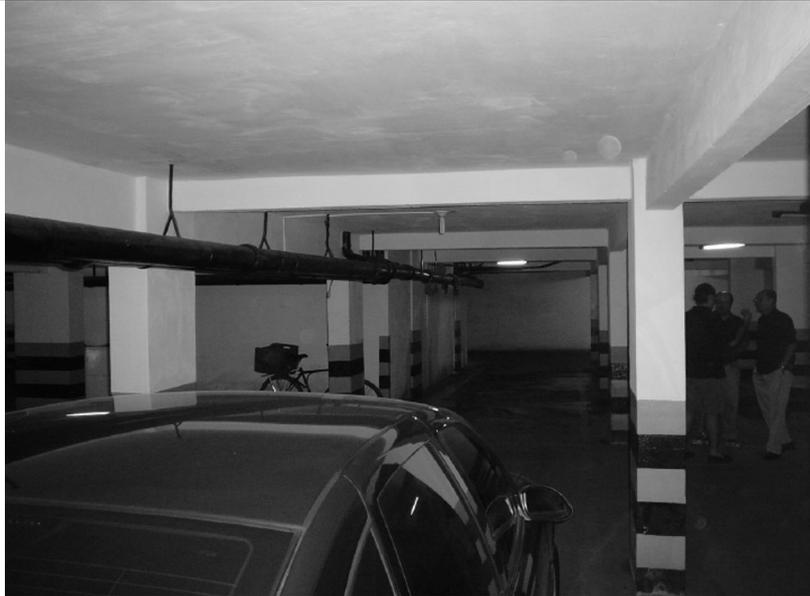
Vista general del subsuelo

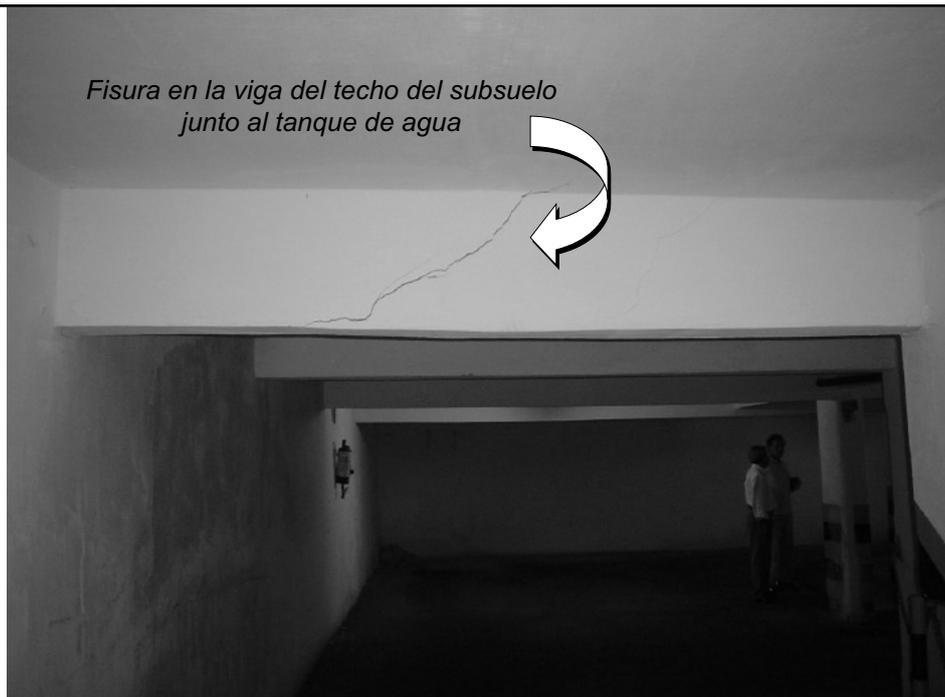
*Fisura en la viga del techo del subsuelo
junto al tanque de agua*

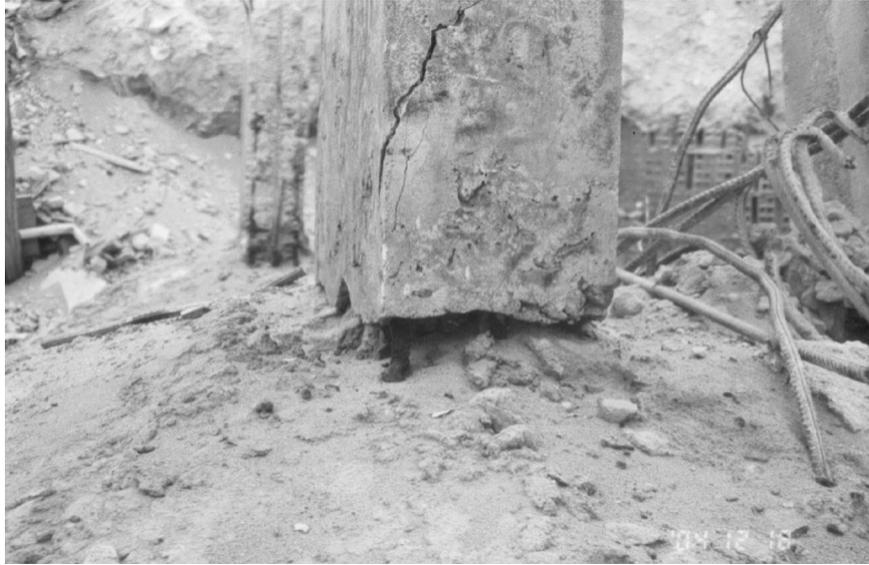
*Unión
Pilar - Fundación
con reducción de
la sección
transversal del
pilar*

Unión Pilar - Fundación con reducción de la sección transversal del pilar

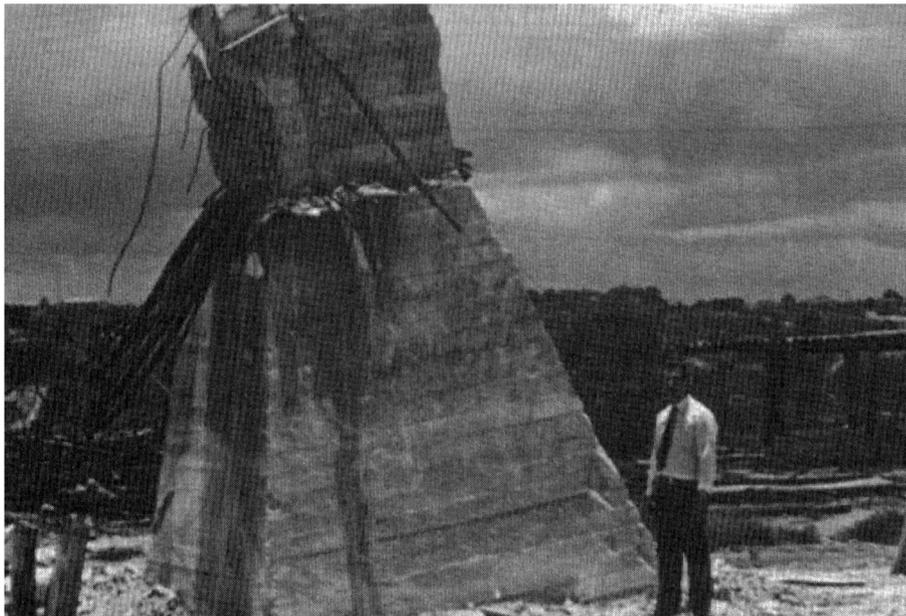
PAVILLÓN DE LA GAMELEIRA

- Fisuras en las vigas inclinadas finas y próximo de los apoyos;
- Cimbramento “preso”;
- *Ausencia plano de descimbramento*
- *Pilares con hasta 2.850 tf*
