# **Acidentes**

# **Duro Aprendizado !**

**Paulo Helene**

Rio de Janeiro, 12-13-14 Outubro de 2007

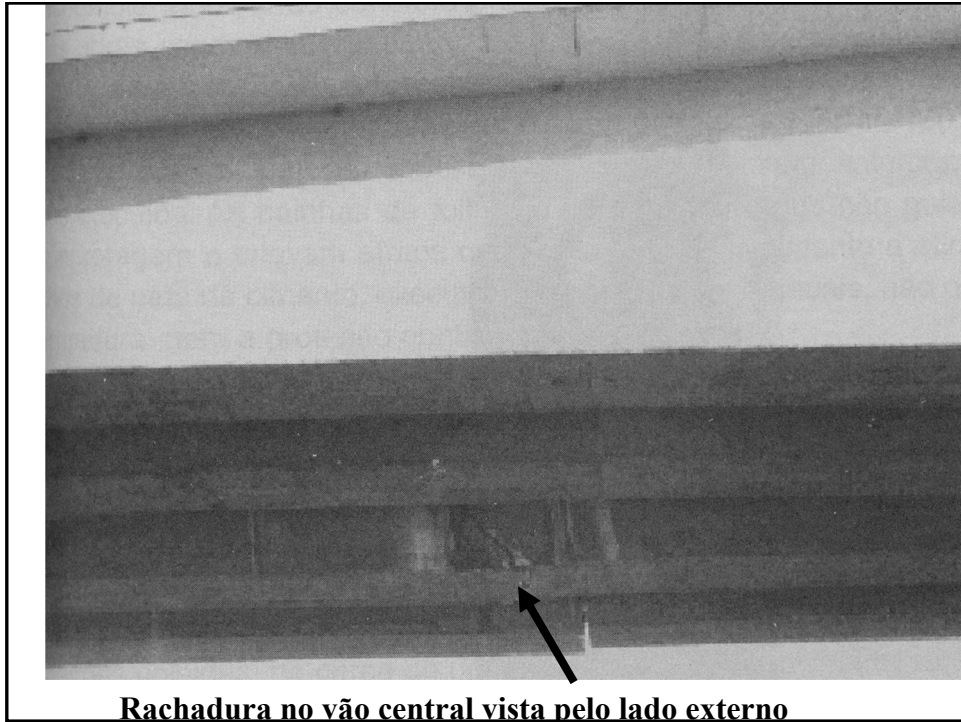
**Rachadura no vão central vista pelo lado externo**

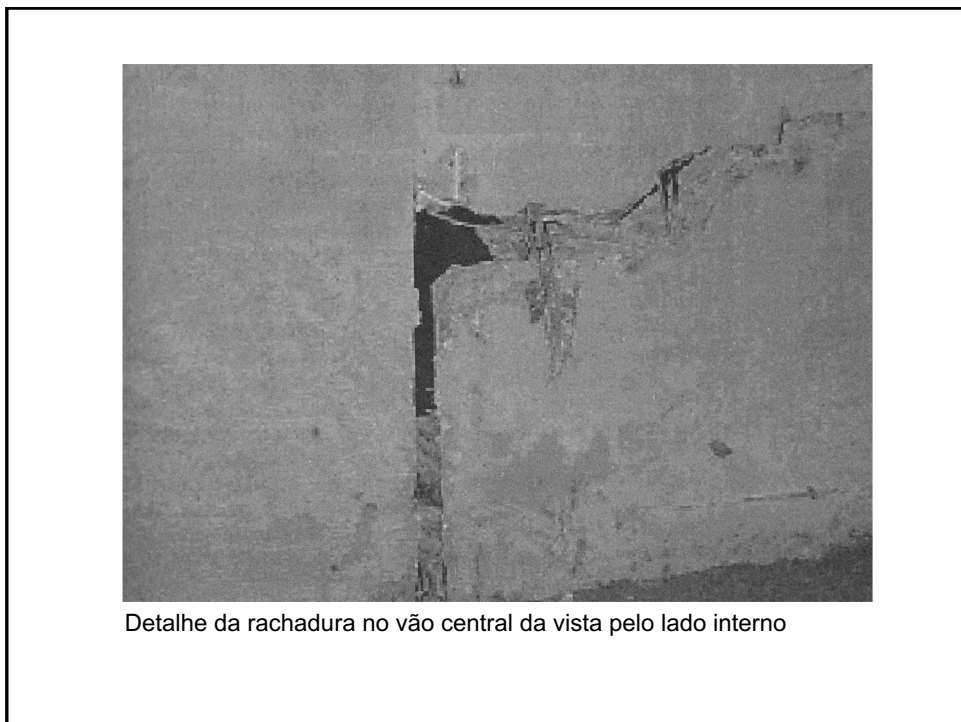
**Detalhe da rachadura no vão central da vista pelo lado interno**

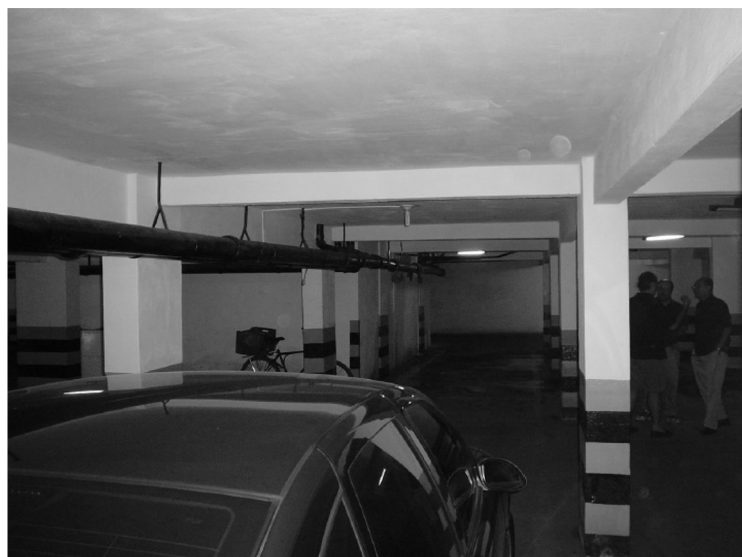
Vista geral do subsolo

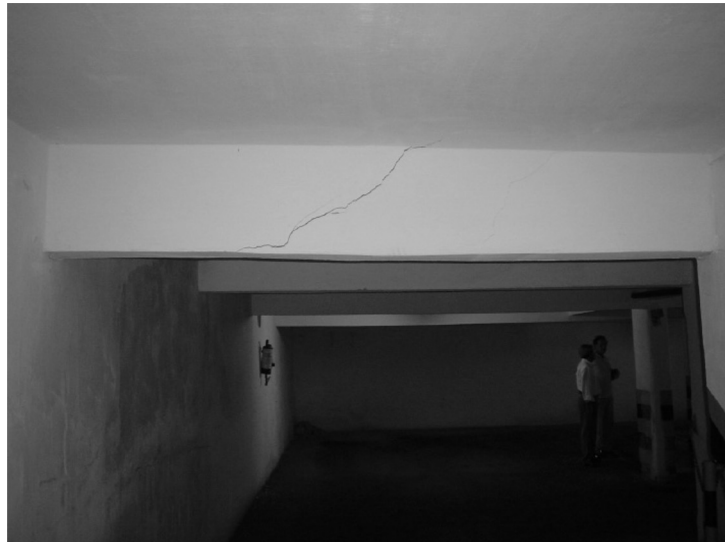
Trinca na viga do teto do subsolo junto a cisterna

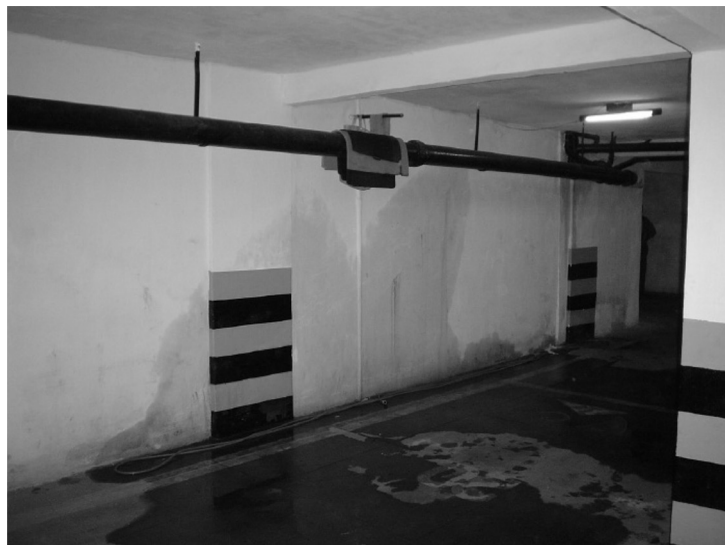
Vista geral do reservatório inferior (cisterna) e alagamento
