Análisis de Accidentes en Estructuras de Concreto

Paulo Helene

Buenos Aires, 12 de noviembre de 2007

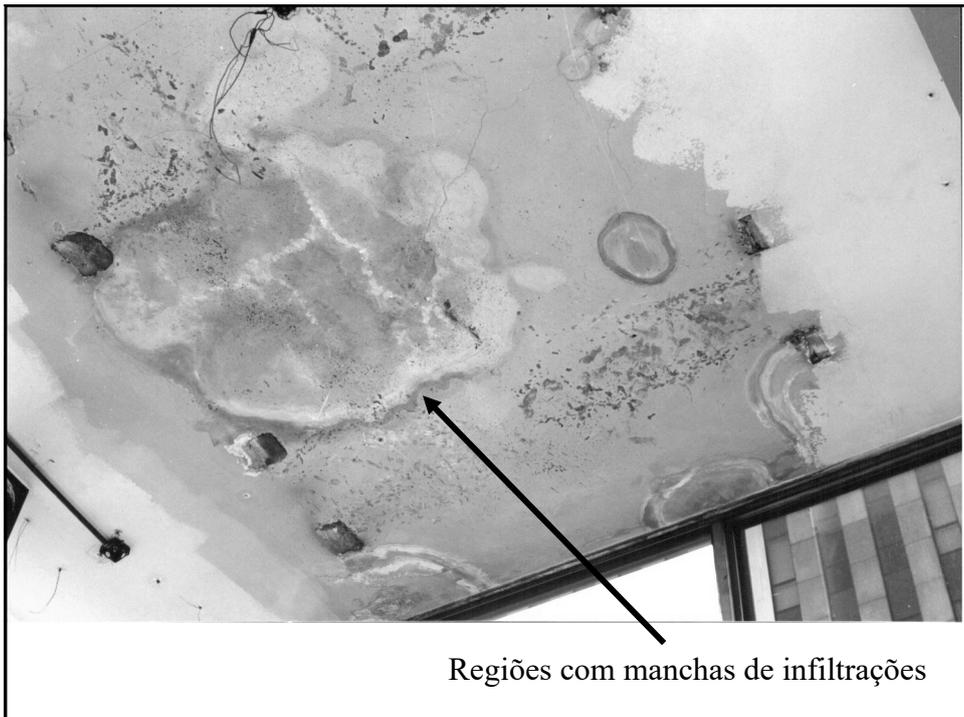
Regiões com manchas de infiltrações

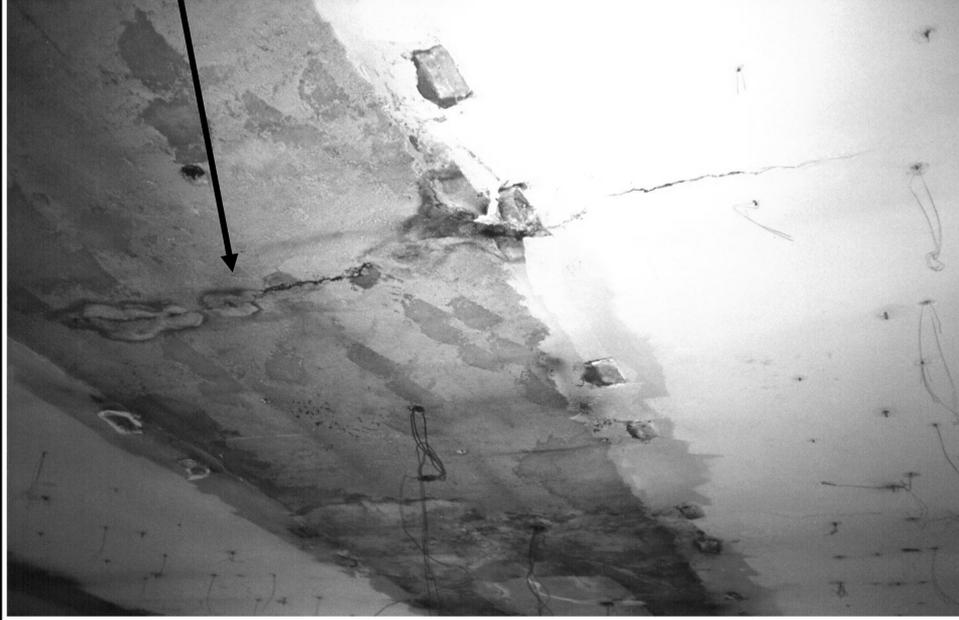
Fissuras com percolação de água

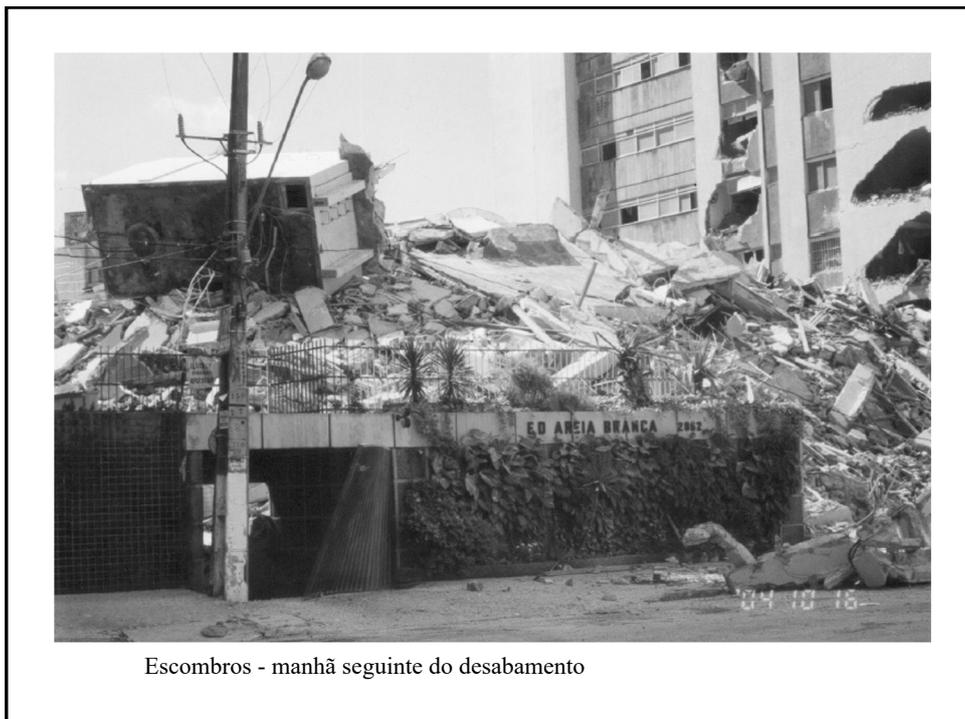
Escombros - manhã seguinte do desabamento

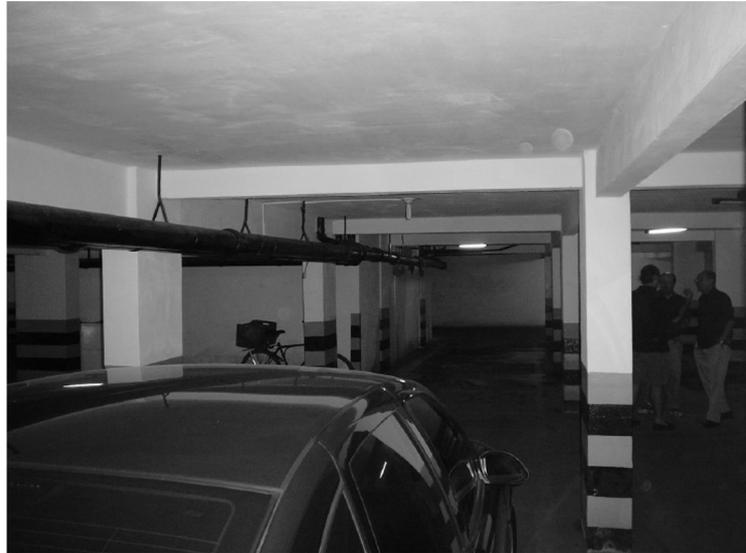
Vista geral do subsolo

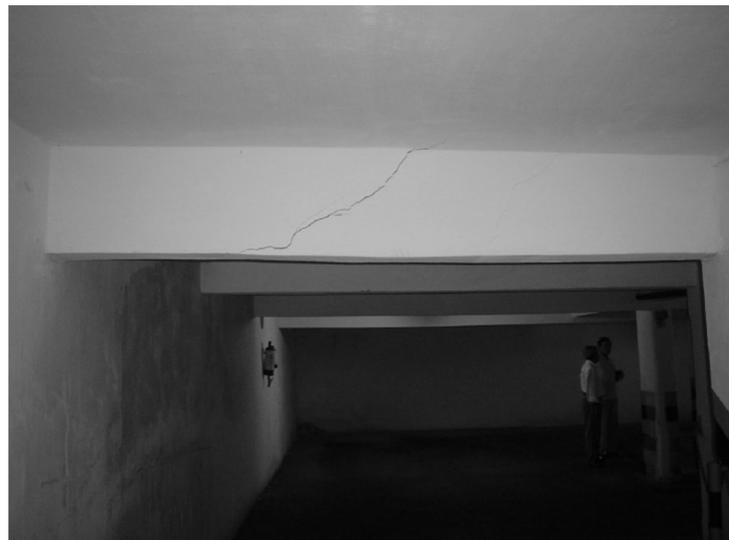
Trinca na viga do teto do subsolo junto a cisterna

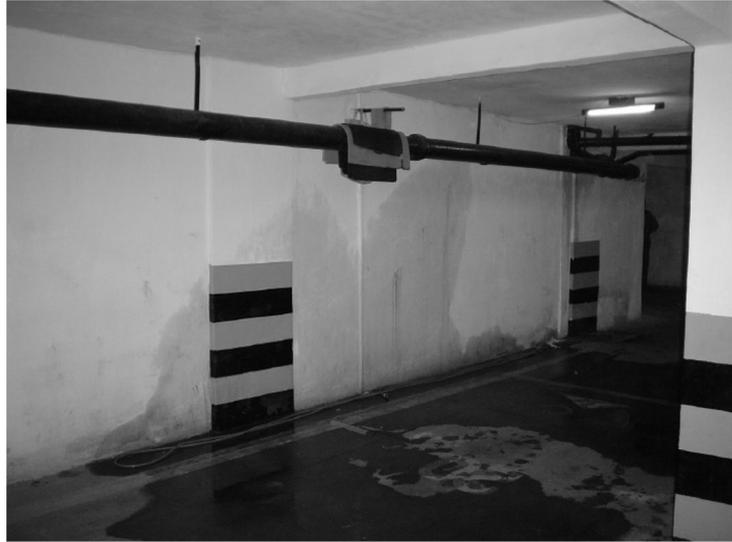
Vista geral do reservatório inferior (cisterna) e alagamento

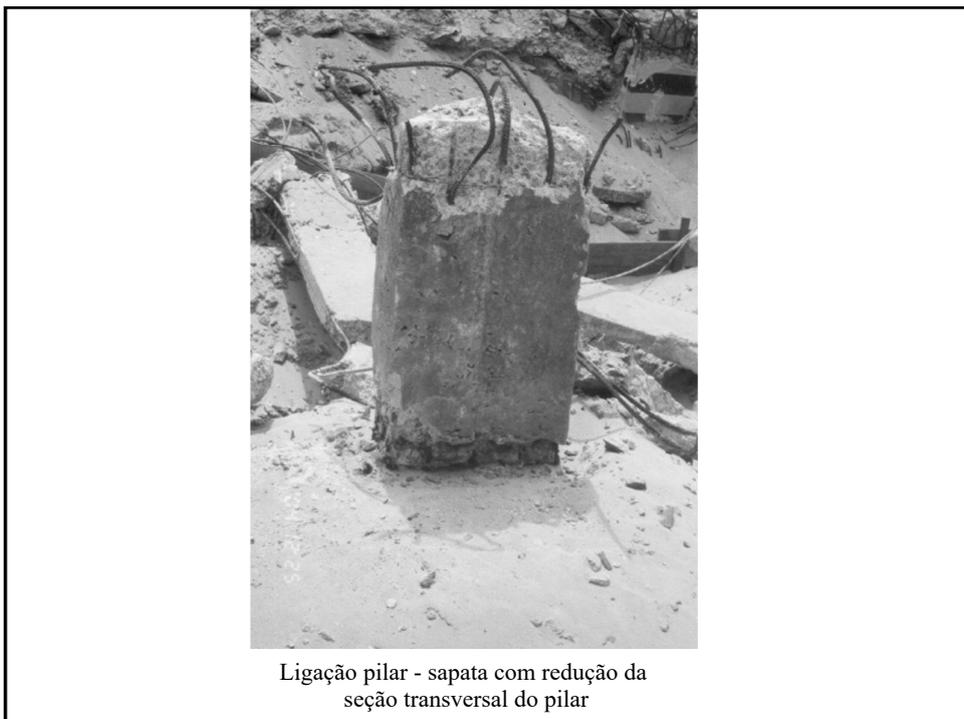
Ligação pilar - sapata com redução da seção transversal do pilar
