"Aprendendo com os Acidentes Estruturais. Corrosão sob Tensão"

Paulo Helene

São Paulo, 08 de maio de 2008

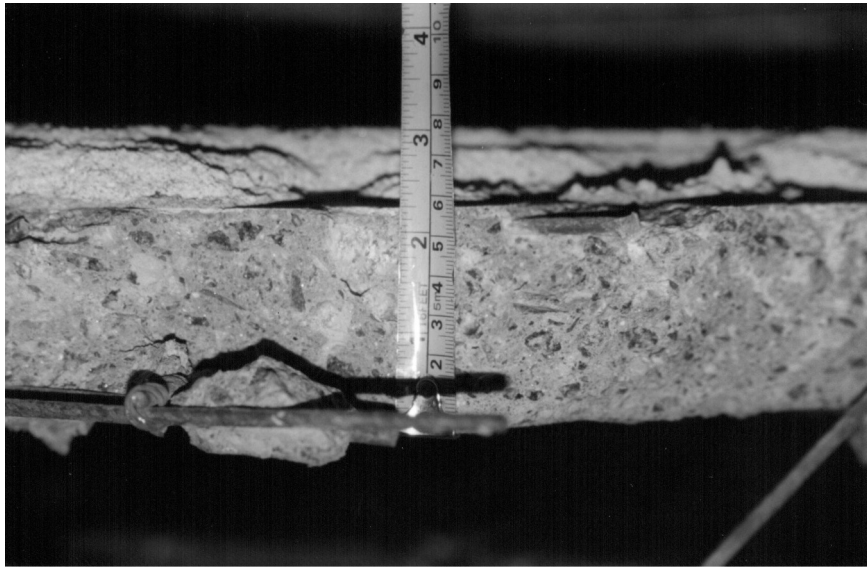
espessura da laje suplementar

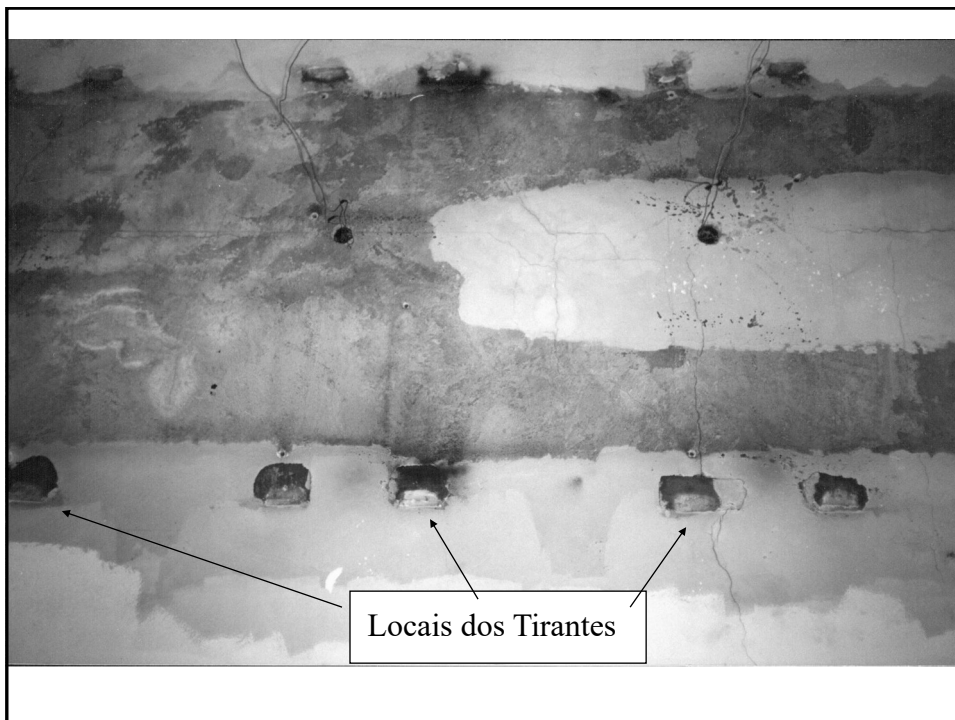
Locais dos Tirantes

**Corrosão das armaduras dos
tirantes (pendurais) de
sustentação da laje complementar,
construída em concreto armado.
Ruptura frágil sem aviso !**

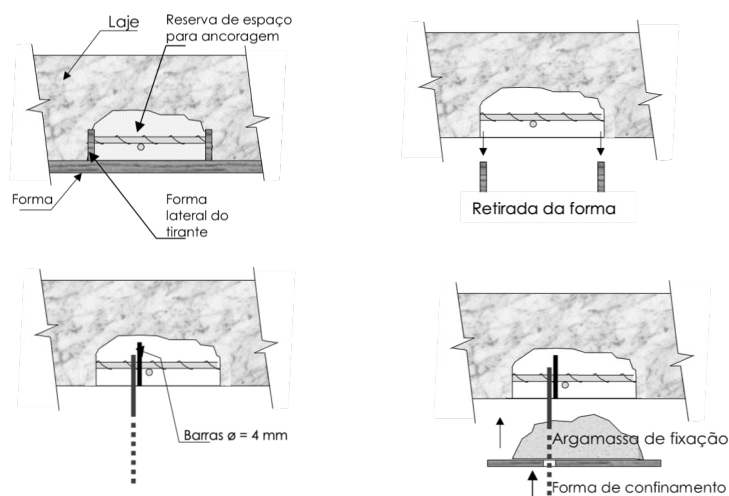
Seqüência provável de execução dos tirantes

Sistema construtivo não convencional com dificuldades operacionais para confecção e fixação dos tirantes das lajes suplementares, à laje da cobertura, propiciando a existência de deficiências na região de contato tirante/lajes.

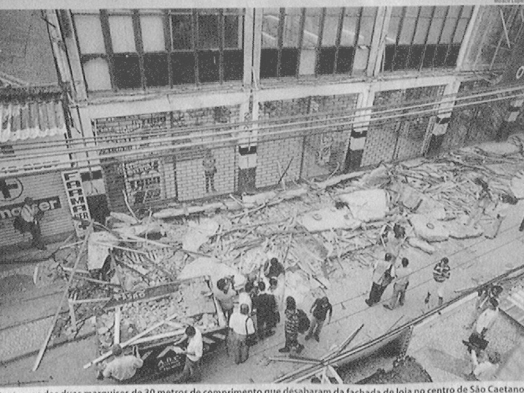
Destroços das duas marquises de 30 metros de comprimento que desabaram da fachada de loja no centro de São Caetano do Sul

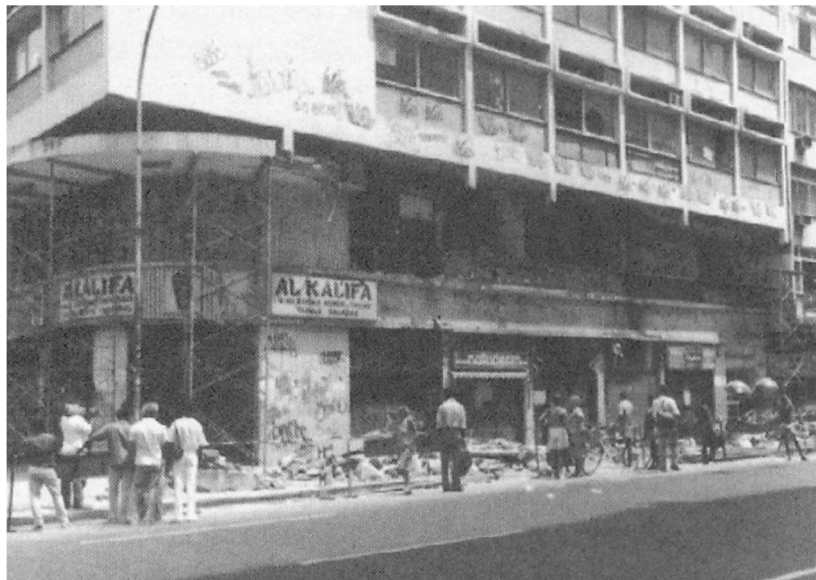
Vista geral da marquise mostrando a parte desabada e a remanescente

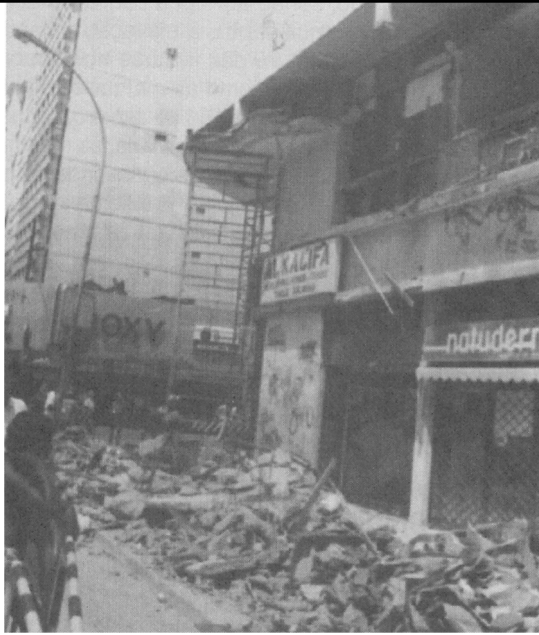
Detalhe para os tirantes em concreto armado no plano da fachada e para os escombros.

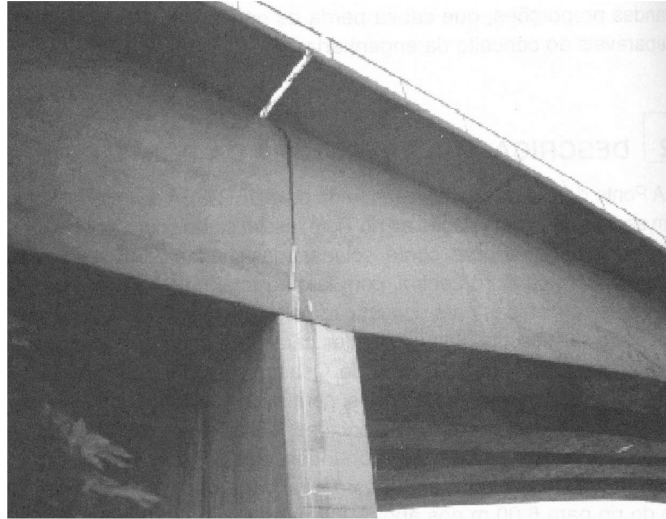
Vista lateral da rachadura

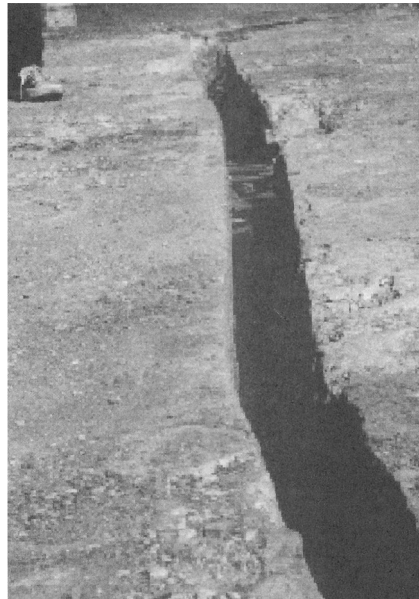
Vista superior da rachadura
