**Análise de Acidentes  
O melhor aprendizado!  
Visão construtiva!**

**Paulo Helene**

# Estação Pinheiros do Metrô SP 12 de janeiro de 2007 São Paulo SP Túnel Urbano em rocha

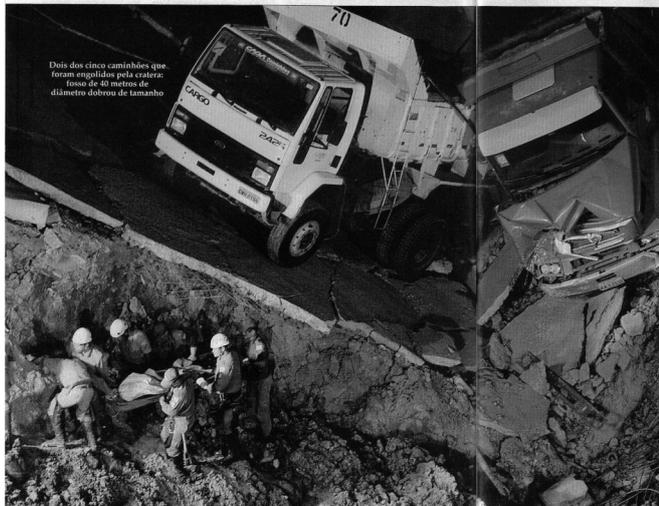
Dois dos cinco caminhões que foram engolidos pela cratera: furo de 40 metros de diâmetro dobrou de tamanho

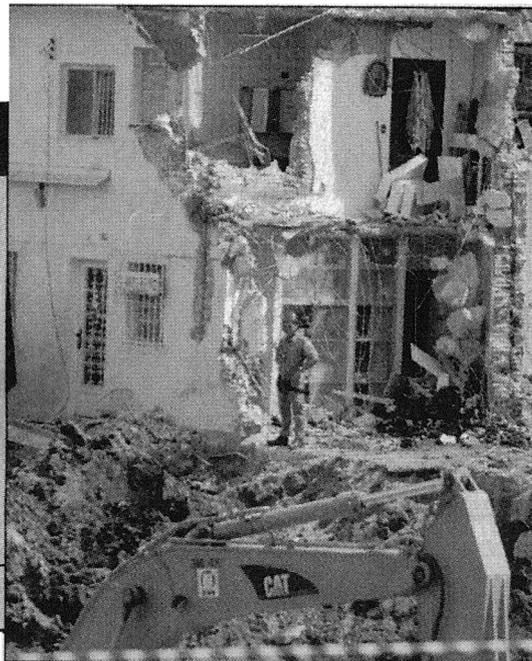
As casas da região do desabamento são demolidas. Entre elas, a de número 87, de Carmen de Leoni

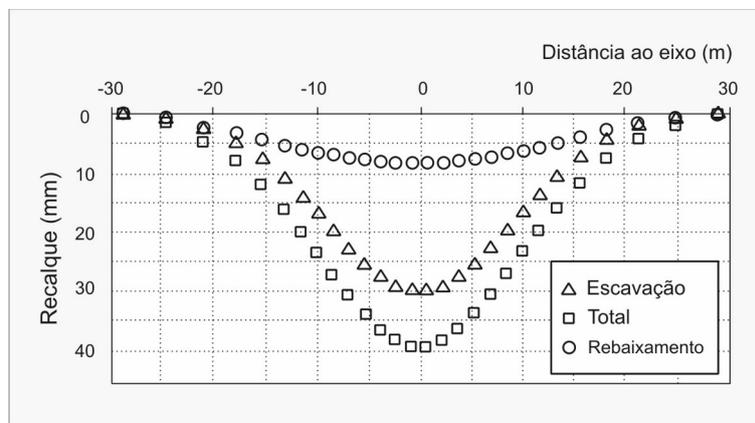
## Bacia de Recalques Seção em Solo

Curvas de deslocamentos verticais – seções em solo

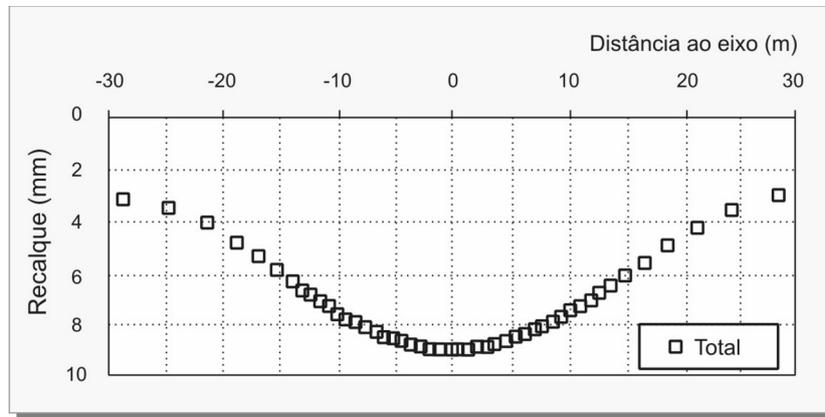
### Bacia de Recalques Seção em Rocha

Curvas de deslocamentos verticais – seções em rocha

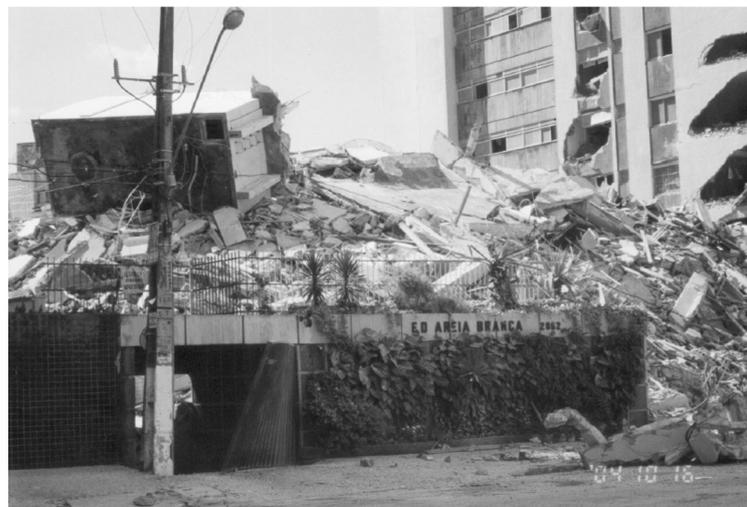
*Escombros - manhã seguinte do desabamento*

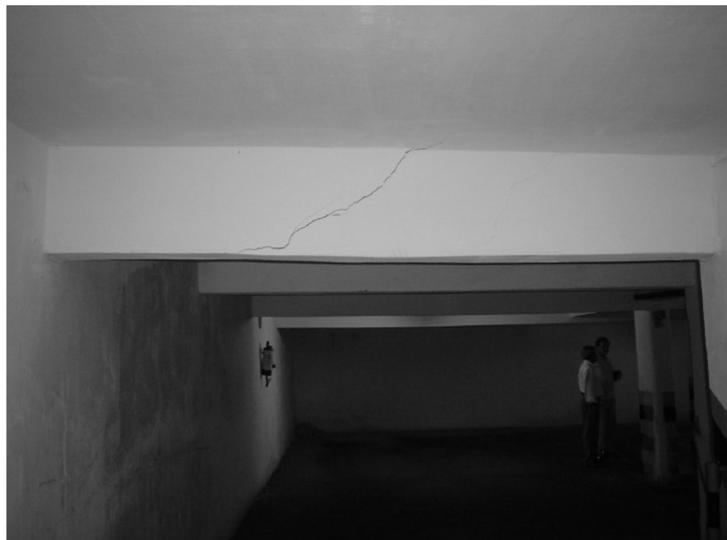
*Trinca na viga do teto do subsolo junto ao res. inferior*

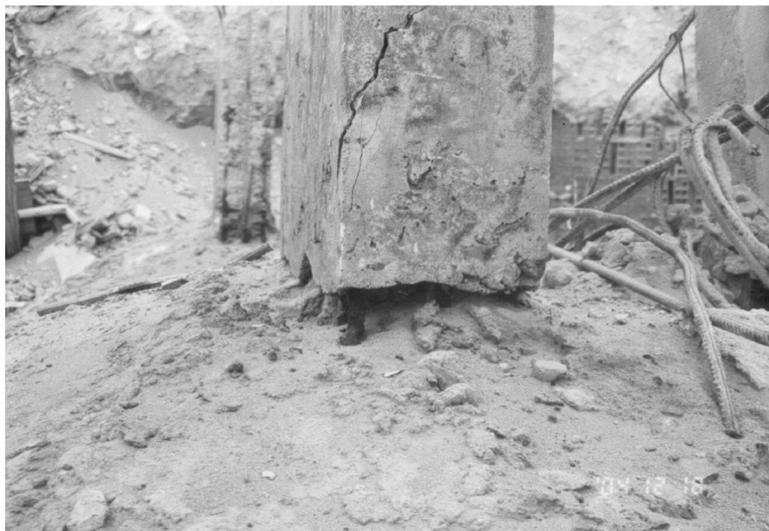
*Ligação pilar - sapata com redução da seção transversal do pilar*

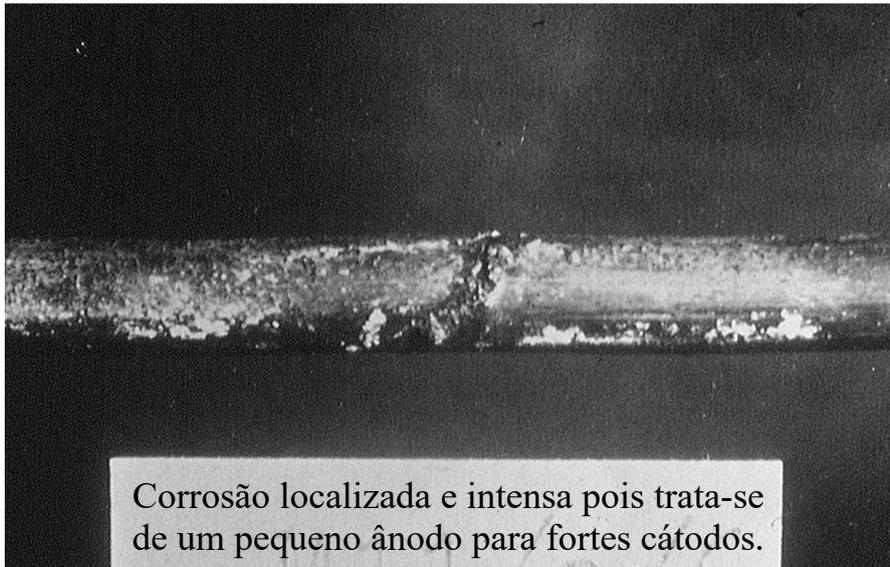
Corrosão localizada e intensa pois trata-se de um pequeno ânodo para fortes cátodos.
