Análise de Acidentes O melhor aprendizado! Visão construtiva!

Paulo Helene

*Diretor Presidente do IBRACON
Prof. Titular da Universidade de São Paulo
Coordenador Internacional da Rede REHABILITAR CYTED
Member fib (CEB-FIP) Model Code for Service Life*

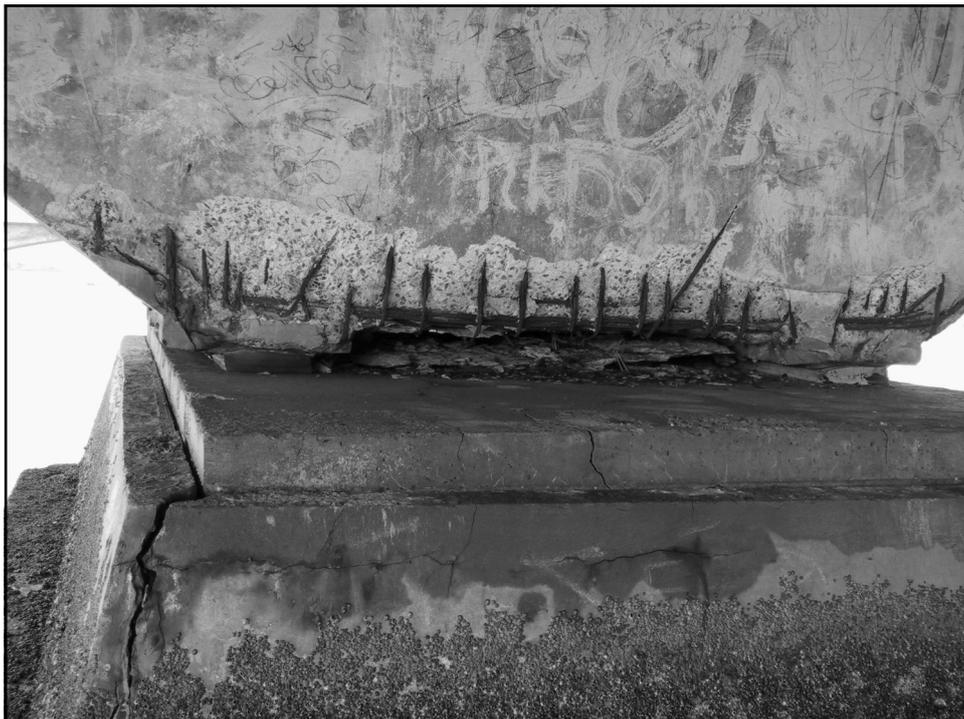
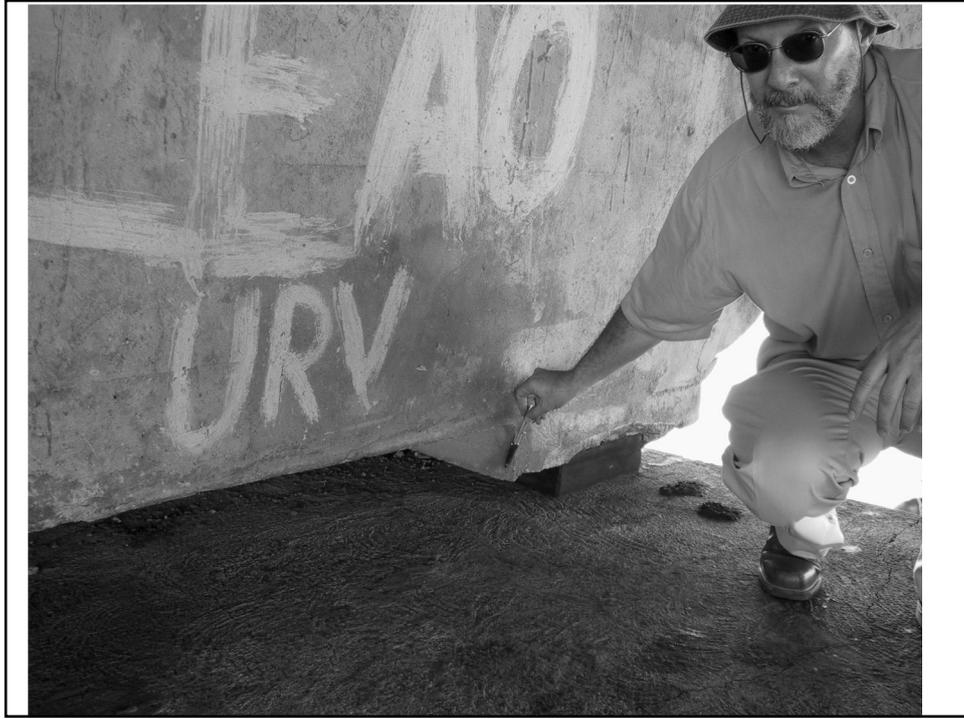
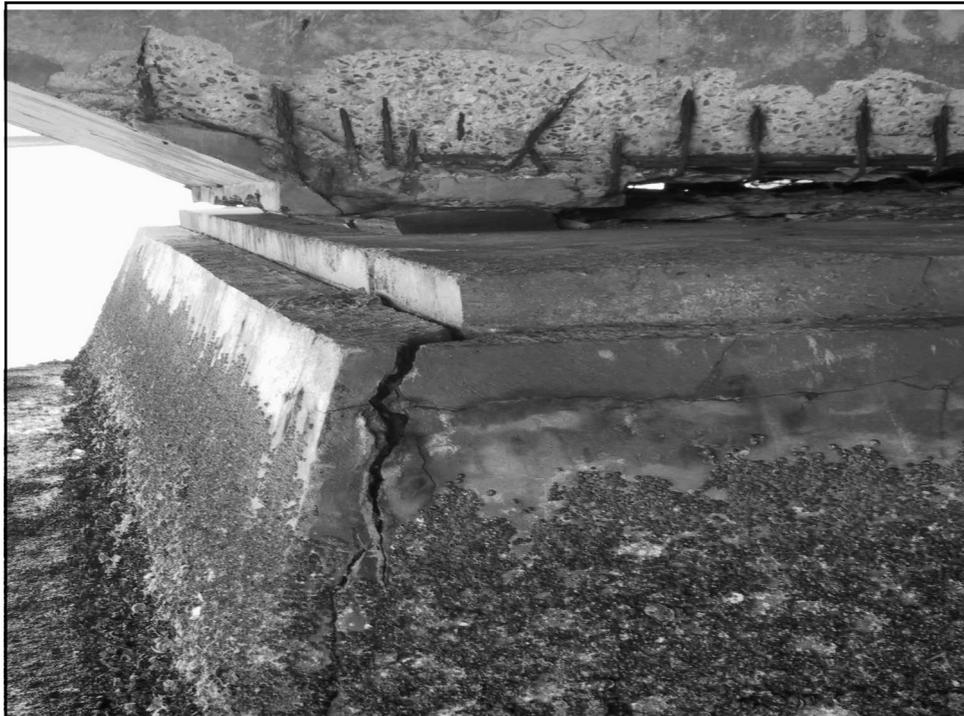
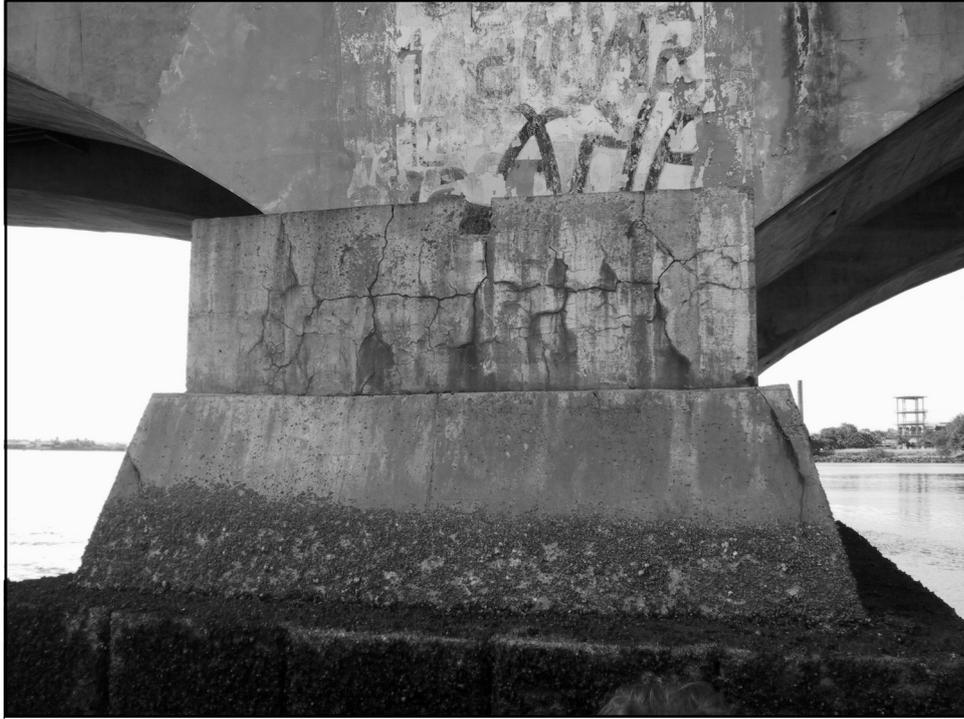
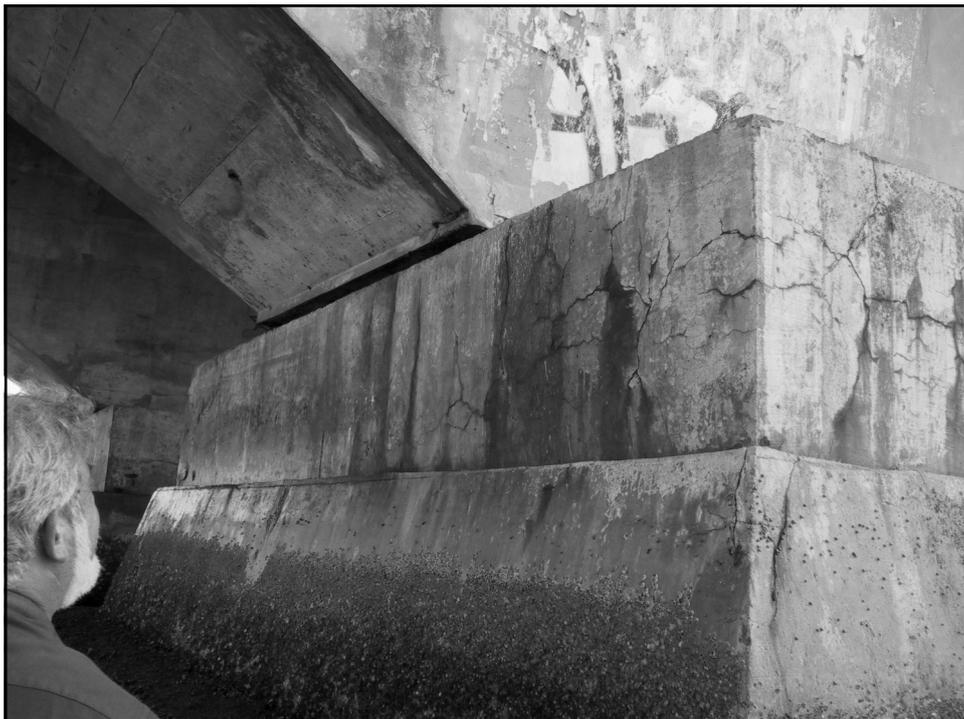
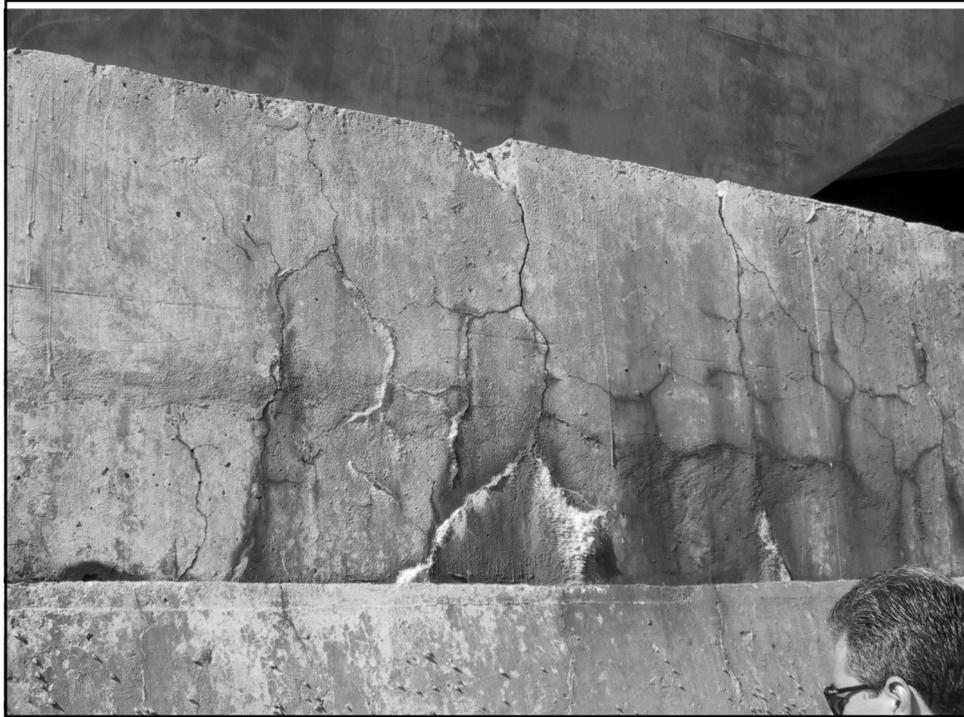
- testemunhos $\mu = 28 \text{ MPa}$
- módulo de elasticidade 5 to 30 GPa
- análise petrográfica
“evidência de reação alcali-agregado;
nenhuma evidência de etringita
secundária”

- para corrosão → classico**
- para os blocos de fundação com reação alcali-agregado em estado avançado:**
“novas fundações, novos blocos, manter tabuleiro”

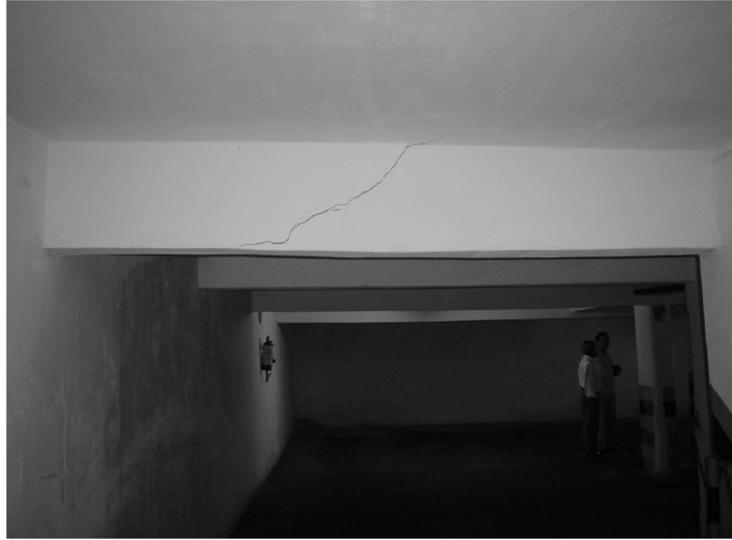
Trinca na viga do teto do subsolo junto ao res. inferior

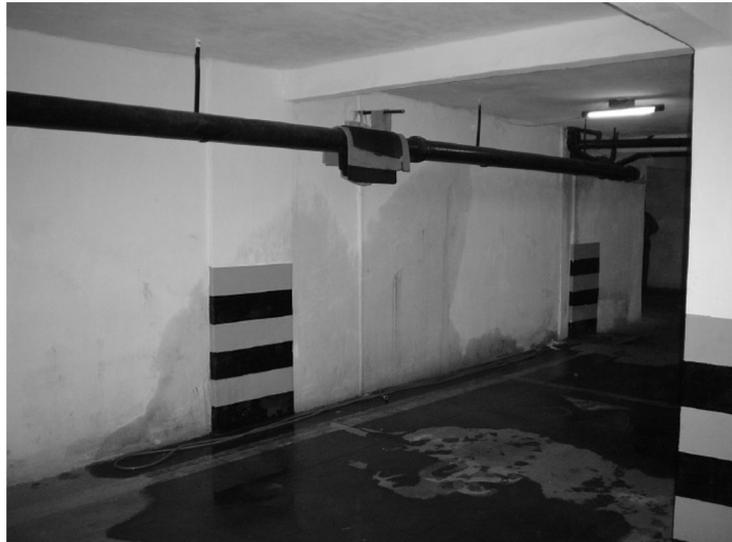
Vista geral do reservatório inferior e alagamento

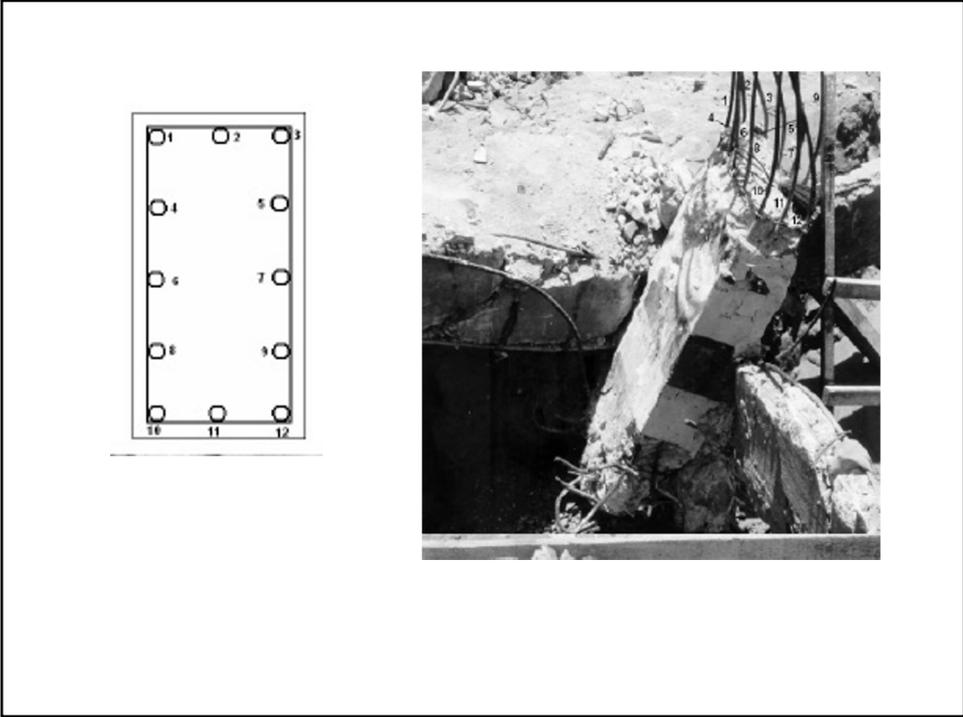
Corrosão dos estribos e flambagem da armadura

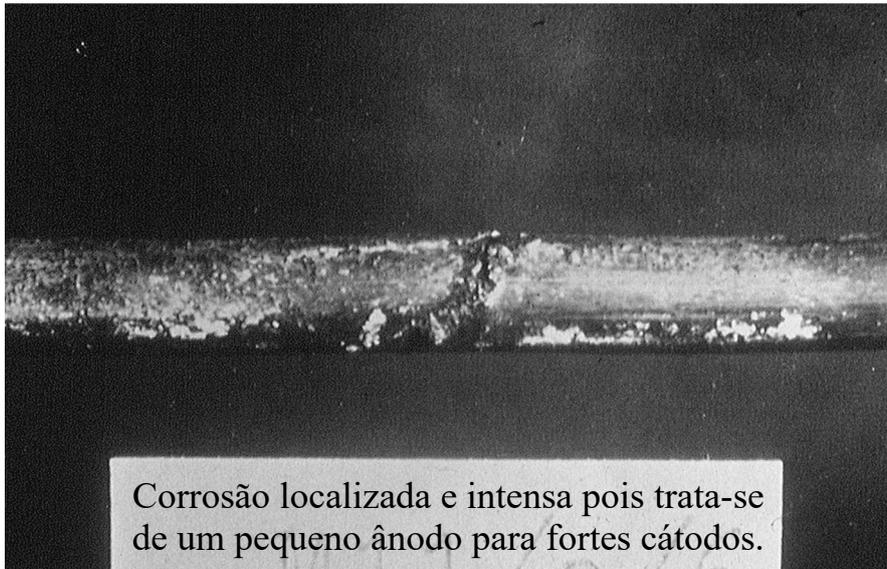
Corrosão localizada e intensa pois trata-se de um pequeno ânodo para fortes cátodos.
