# **Aprendendo com os Acidentes visão construtiva!**

**Paulo Helene**

*Diretor Vice-Presidente do IBRACON  
Prof. Titular da Universidade de São Paulo  
Coordenador Internacional da Rede REHABILITAR CYTED  
Member **fib** (CEB-FIP) Model Code for Service Life*

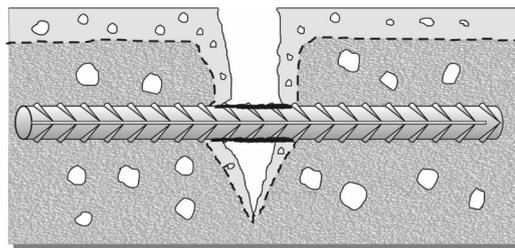
espessura  
carbonatada  
ou  
com cloretos

**NBR 6118 (+ 25%)**

$\leq 0,1 \text{ mm}$  ou  $0,2 \text{ mm}$     agressivos  
 $\leq 0,3 \text{ mm}$                     exteriores (rural)  
 $\leq 0,3 \text{ mm}$                     interiores

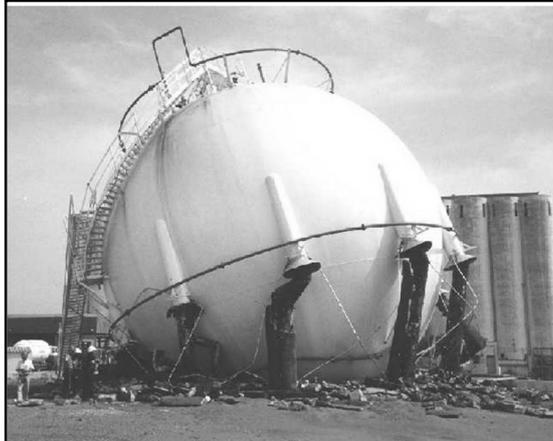
As colunas não suportaram o peso e a esfera nem estava cheia (75%). Uma vítima fatal.

Após o acidente, foram realizadas inspeções com medições de espessuras que indicaram valores alarmantes, com reduções de espessuras de 5 a 8mm. Também foram encontrados buracos de corrosão com até 10cm<sup>2</sup>.

- Severa corrosão nas colunas de suporte devido à infiltração de água internamente à proteção contra fogo “Fire Proofing”;
- Os defletores de água, instalados no topo das colunas foram mal projetados, permitindo a infiltração de água;
- As inspeções anteriores, de manutenção preventiva, não identificaram o problema que indicassem a proximidade do colapso.

Nas contratações dos serviços de inspeção e manutenção preventiva é de suma importância pesquisar sobre a competência da contratada para realização das inspeções, ensaios, análises e intervenções preventivas ou corretivas.

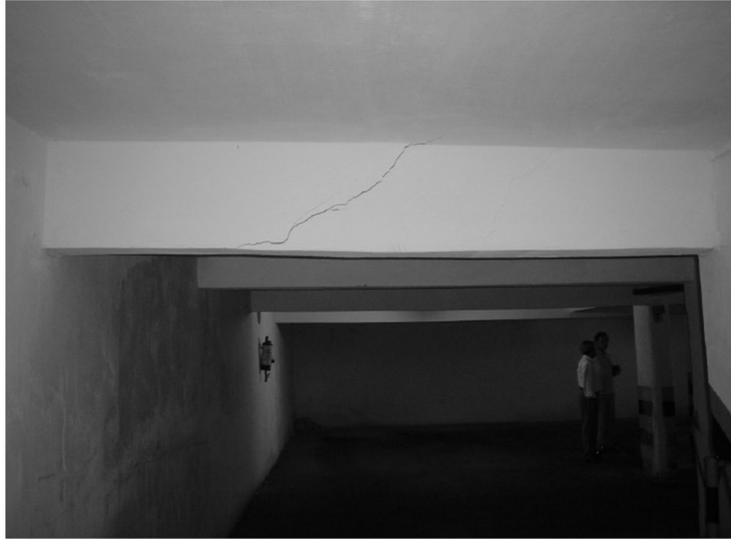
*Trinca na viga do teto do subsolo junto ao res. inferior*

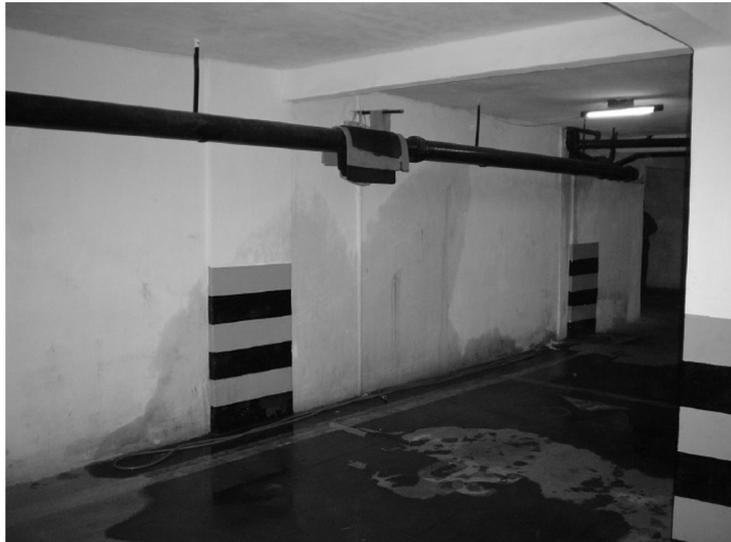
*Vista geral do reservatório inferior e alagamento*
