Administración Nacional de
Usinas y Trasmisiones Eléctricas

Aprendiendo con los Accidentes en Estructuras

Paulo Helene

Montevideo

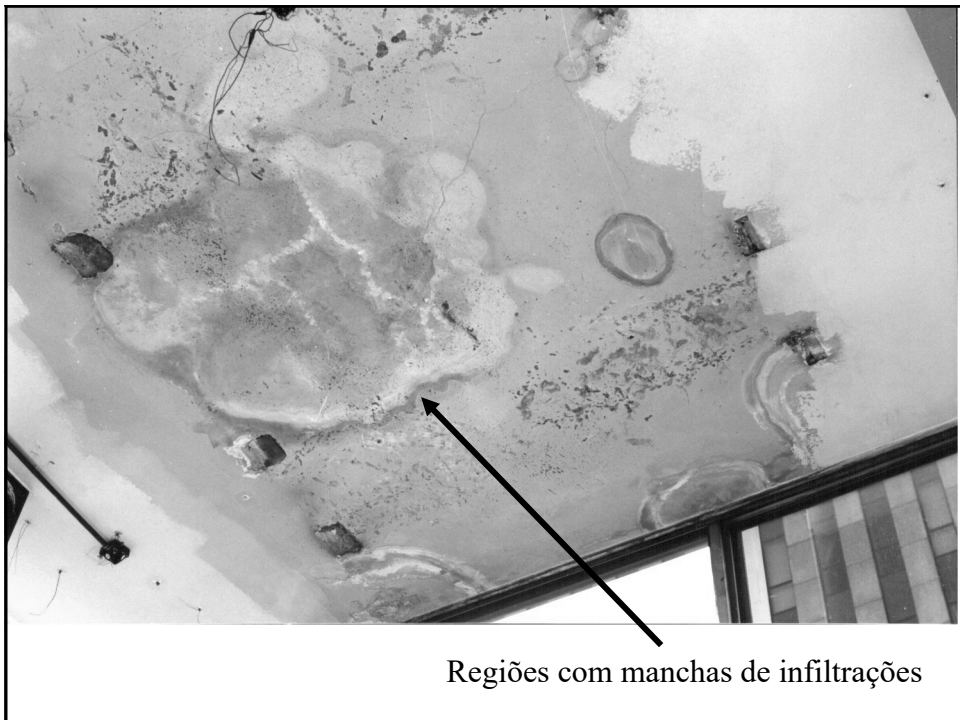
Regiões com manchas de infiltrações

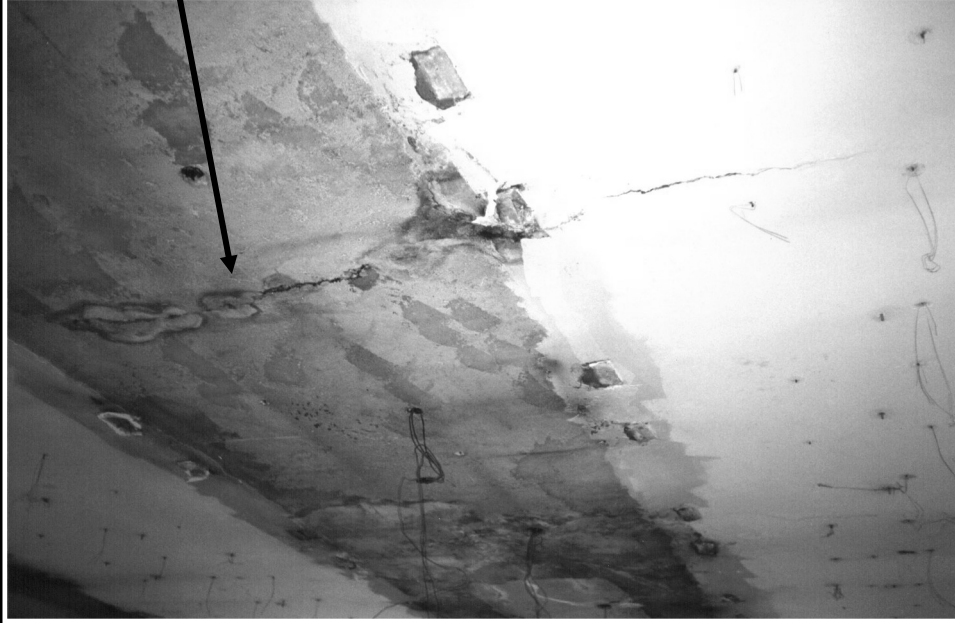
Fissuras com percolação de água

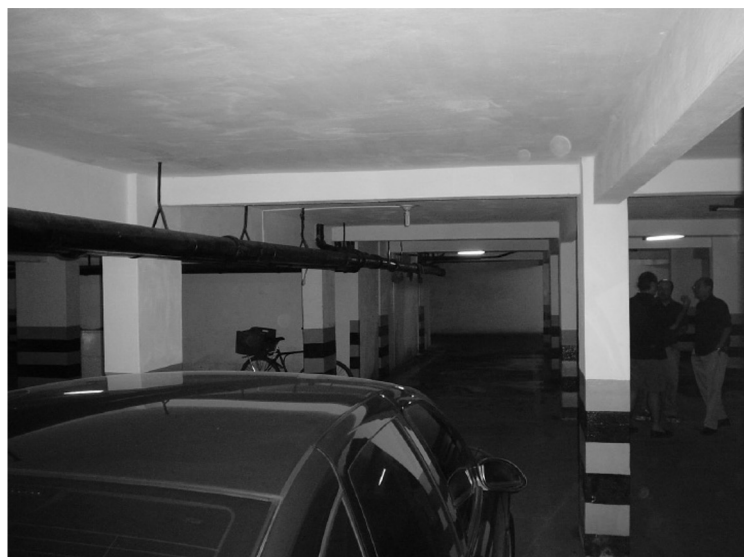
Vista geral do subsolo

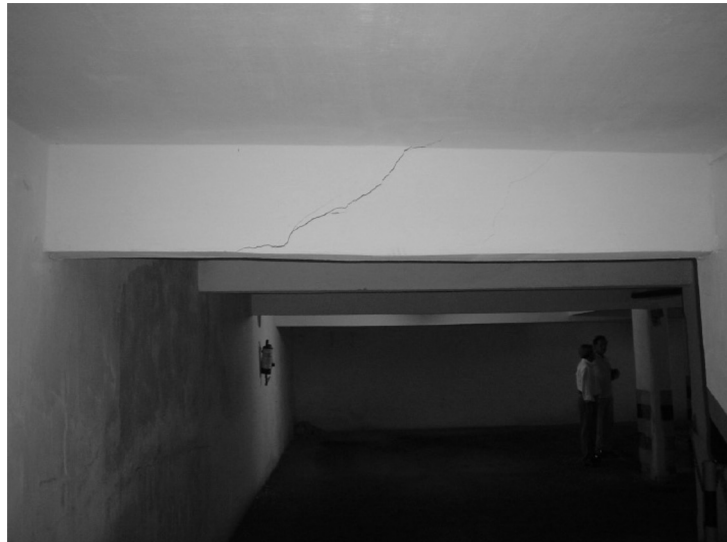
Trinca na viga do teto do subsolo junto a cisterna

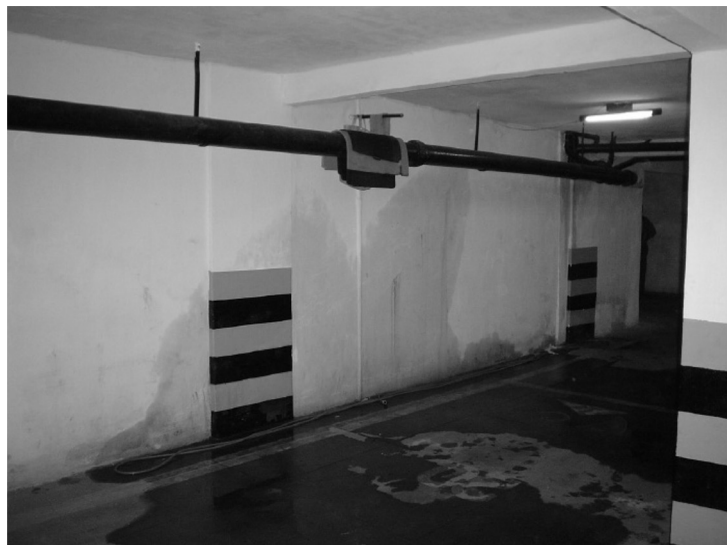
Vista geral do reservatório inferior (cisterna) e alagamento
