## APRENDENDO COM OS ACIDENTES

"do Laboratório de Pesquisa aos Canteiros de Obras"

### Paulo Helene

12 de junho de 2009

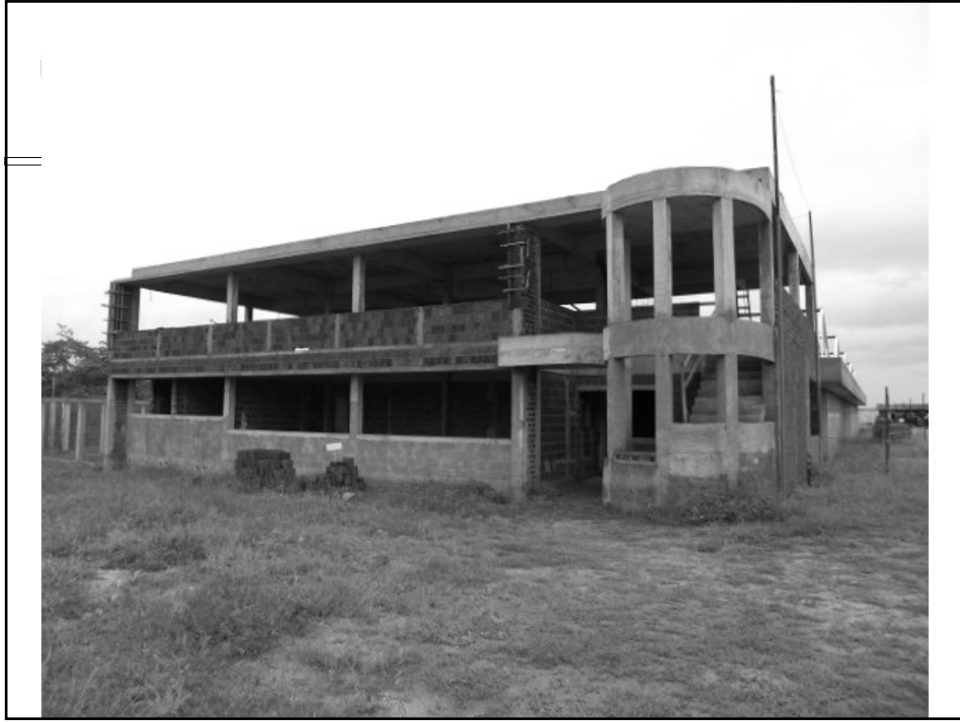
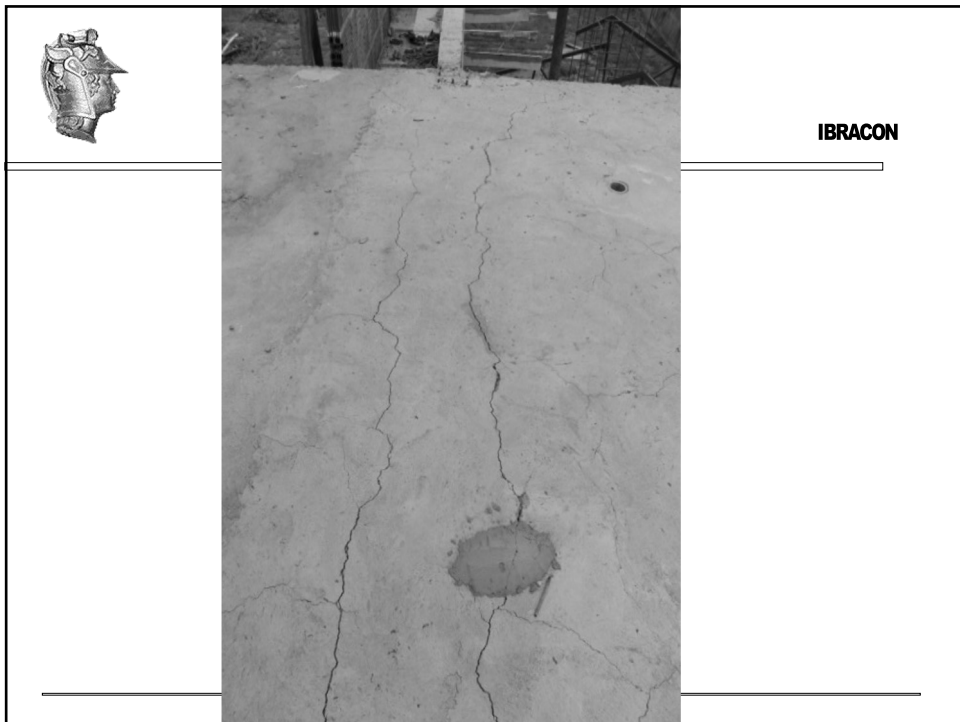
Rio Grande do Norte  
2009  
fissuras em lajes  
*obra nova*

**Diagnóstico:**  
Mal posicionamento de armadura  
negativa das lajes adjacentes, sobre as  
vigas, devido a pisoteio durante a  
concretagem

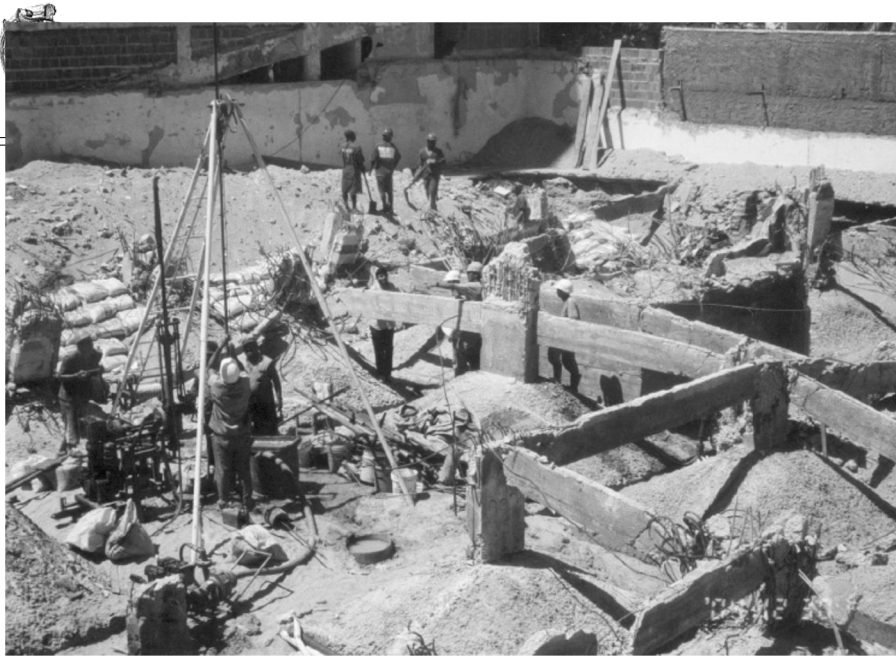
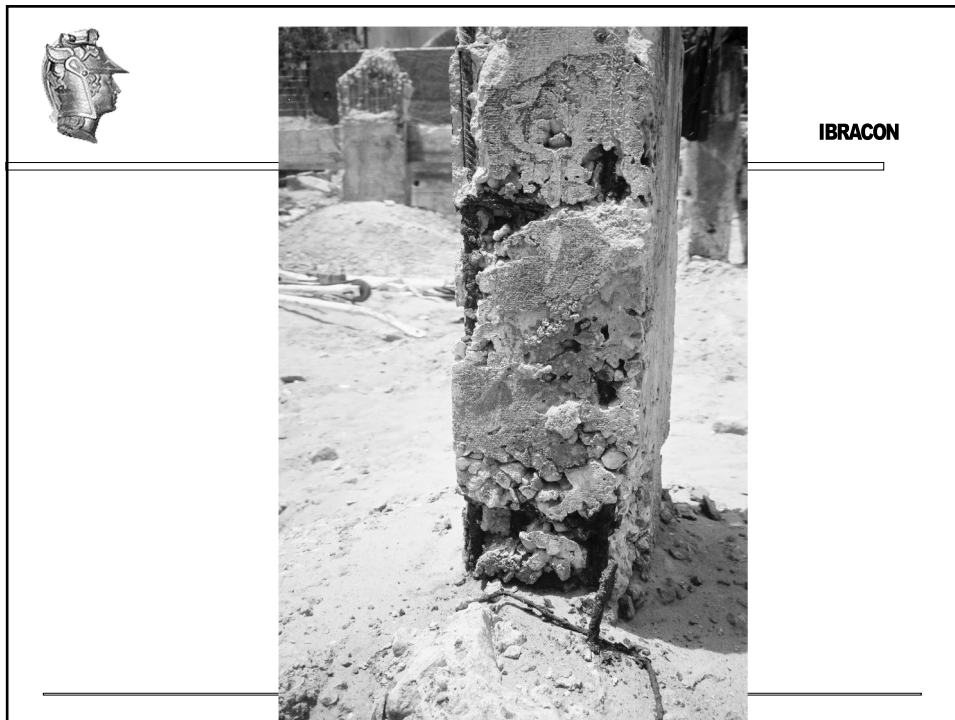
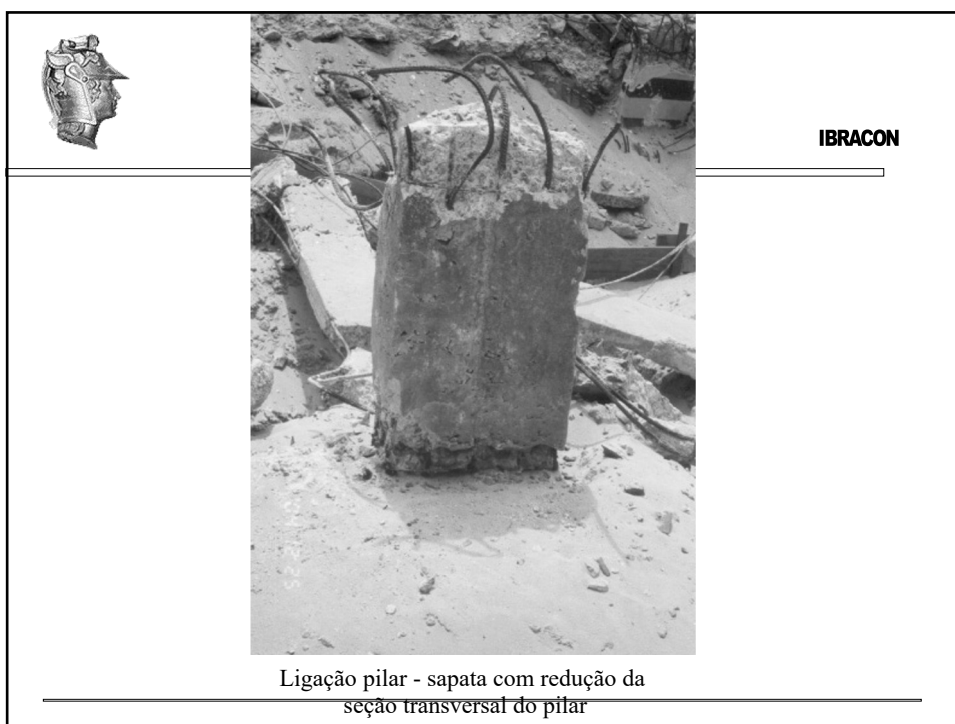
Recife, Pernambuco  
14 de outubro de 2004  
quinta-feira às 20:30h  
1977 → 1979  
25 anos  
12 andares + térreo + 1 garagem

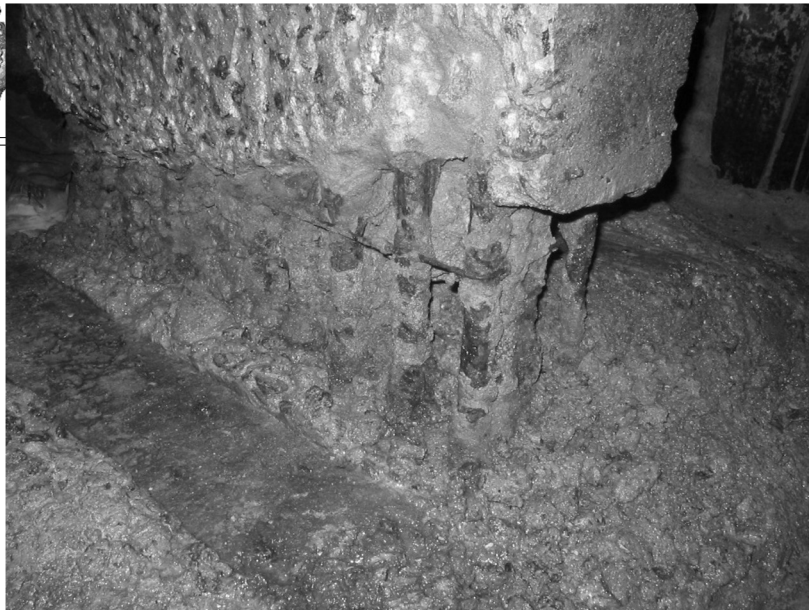
vizinho ao  
Areia Branca  
Recife, Pernambuco  
novembro de 2004  
inspeção impede colapso

Edifício Solar da Piedade, Boa Viagem, Recife PE

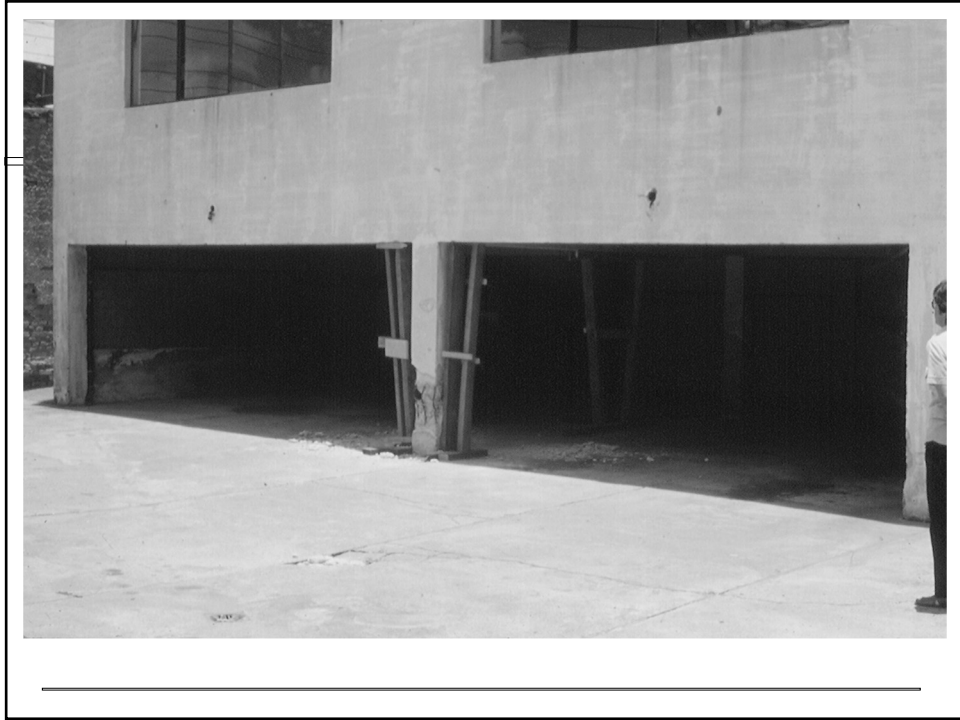
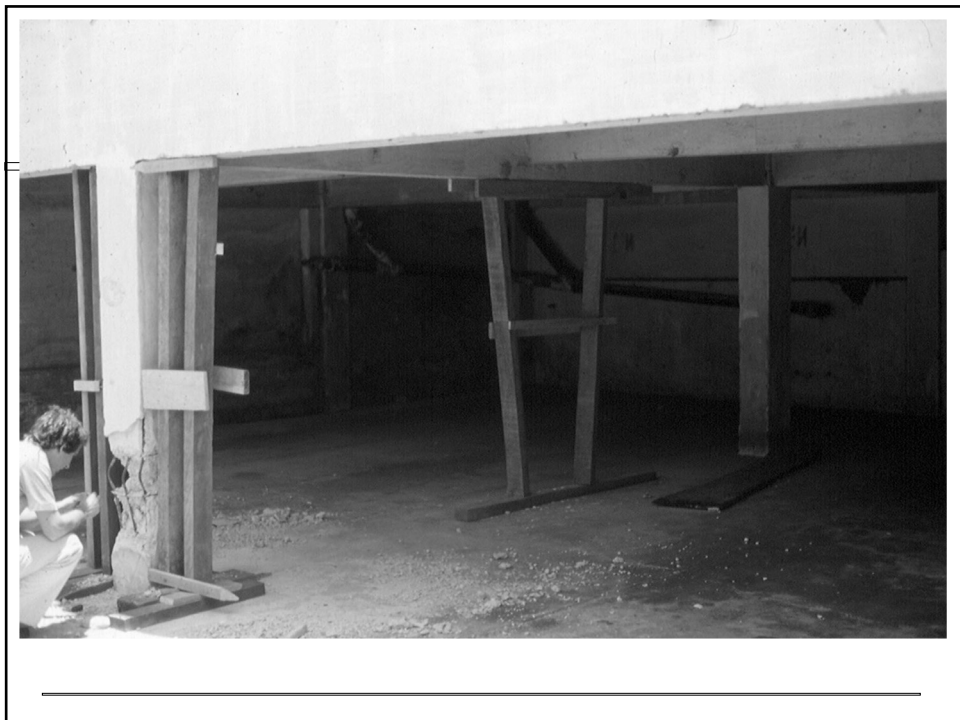
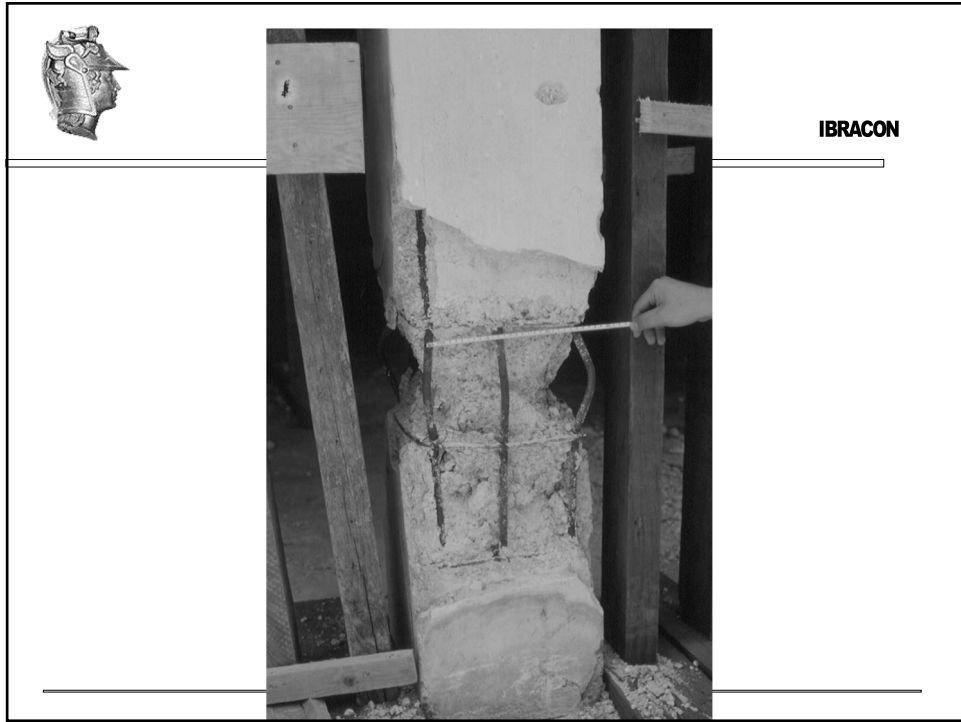
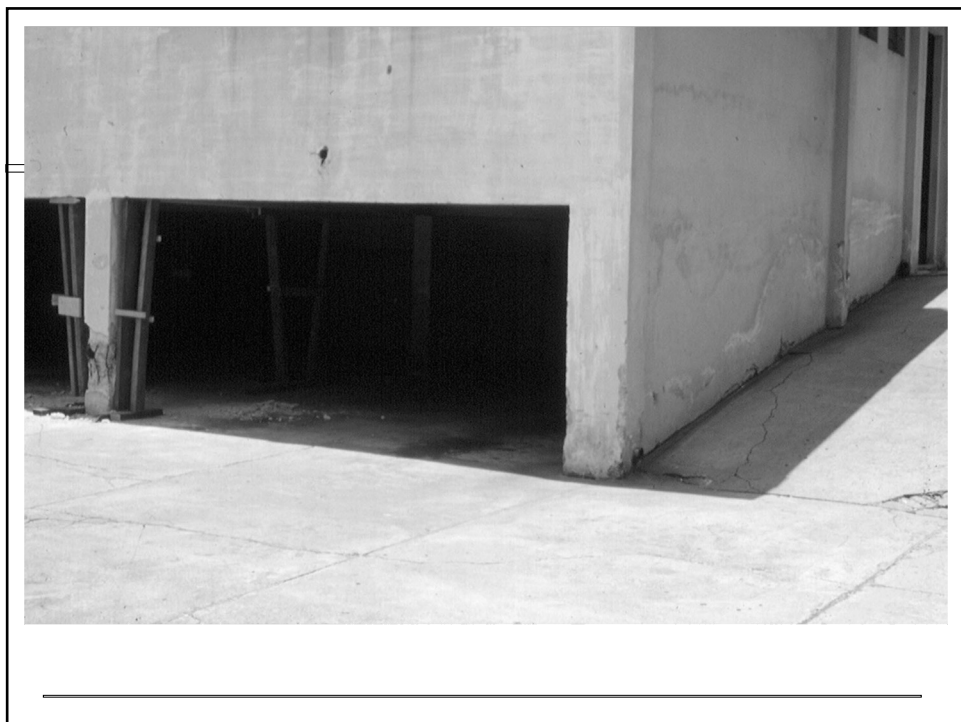
apartamentos  
Jaguapé, São Paulo  
58 anos  
Pilar rompido

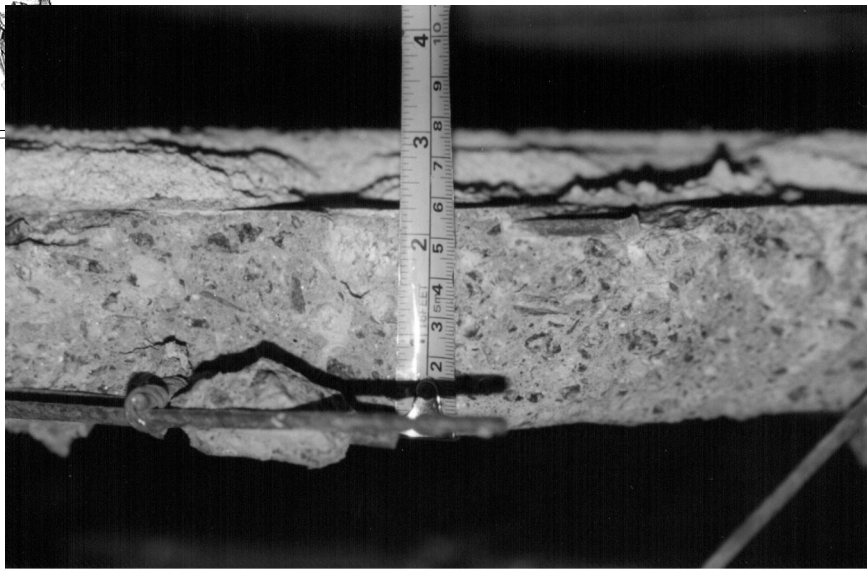
espessura da laje suplementar

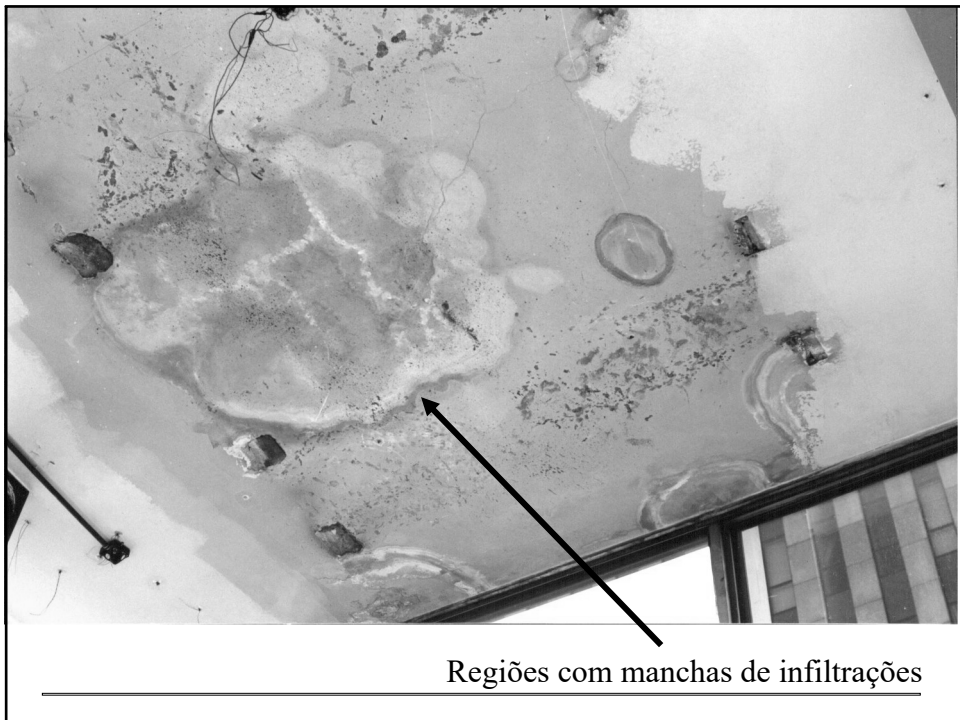
Regiões com manchas de infiltrações

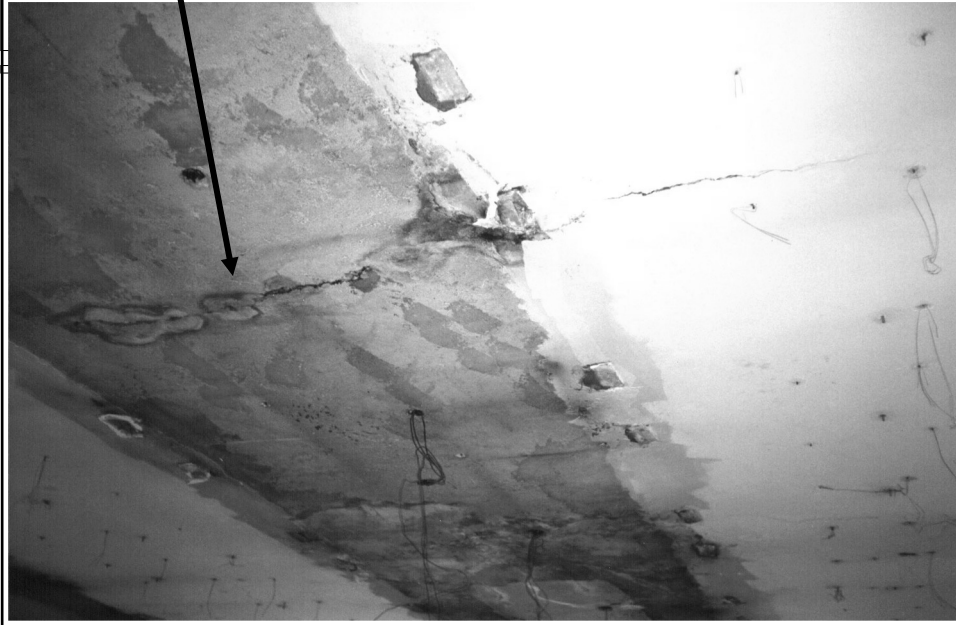
Fissuras com percolação de água

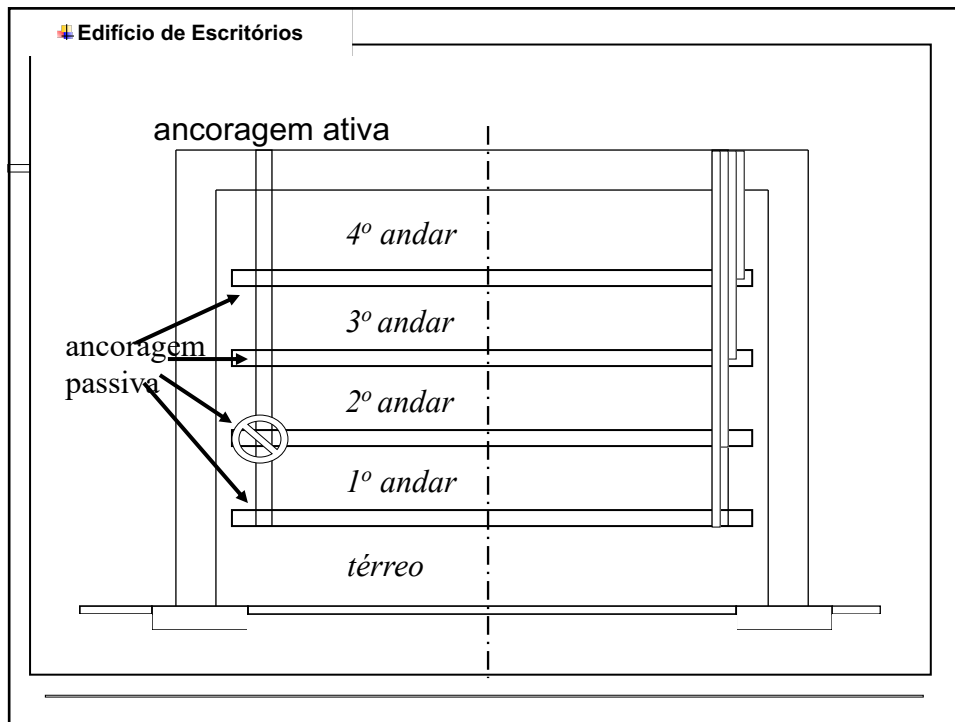
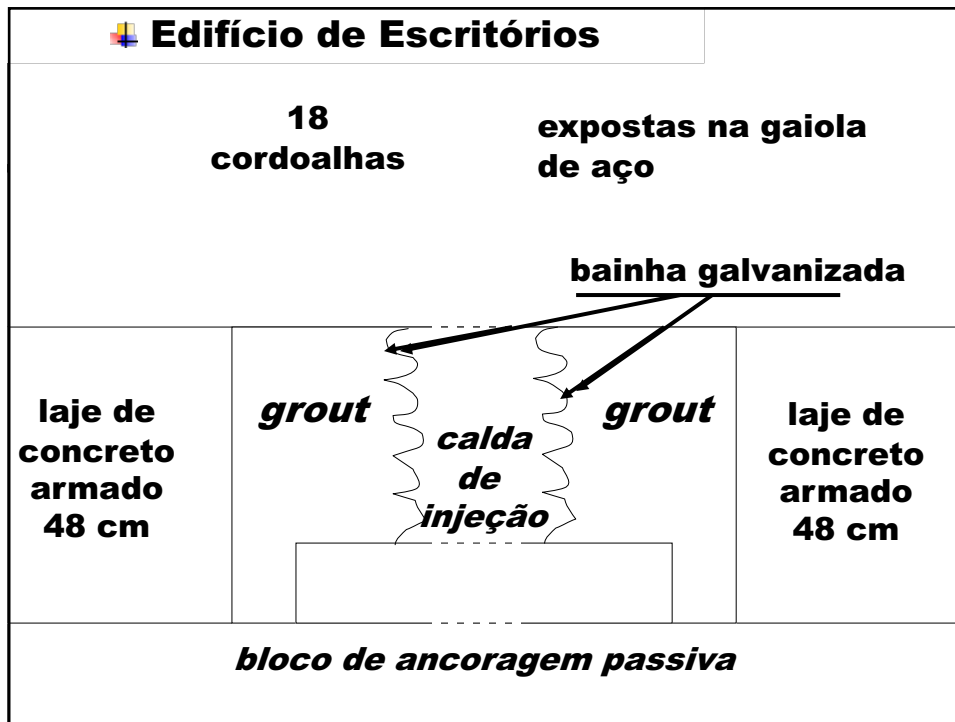
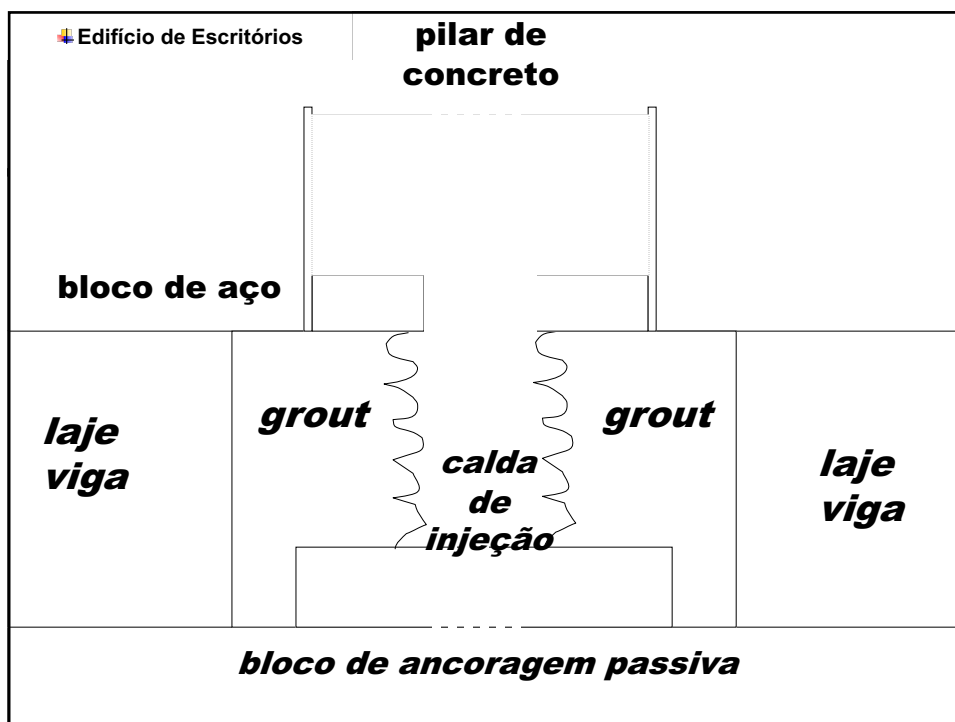
4 anos → escritórios       $f_{ck} = 30 \text{ MPa}$

um cabo colapsa → estrondo seco

- 14 ancoragens passivas inspecionadas
- $i_{\text{corr}} = 2,25 \mu\text{A}/\text{cm}^2$  por perda de peso
- 36% longitude da corrosão ~ 2,5 cm
- 1 já mostrava 2 cordoalhas rompidas
- $I_{\text{coor}} \rightarrow 0,01$  a  $0,96 \mu\text{A}/\text{cm}^2$
- $E_{\text{coor}} \rightarrow -50$  a  $-400$  mV
- $\text{Cl}^- \rightarrow 0,06\%$  no concreto e  $0,54\%$  no grout

**Alto risco de  
corrosão em  
todas as  
ancoragens**

**Projeto errado  
Materiais  
inadequados  
(com  $\text{Cl}^-$ )**

**Troca de  
todas as  
ancoragens**

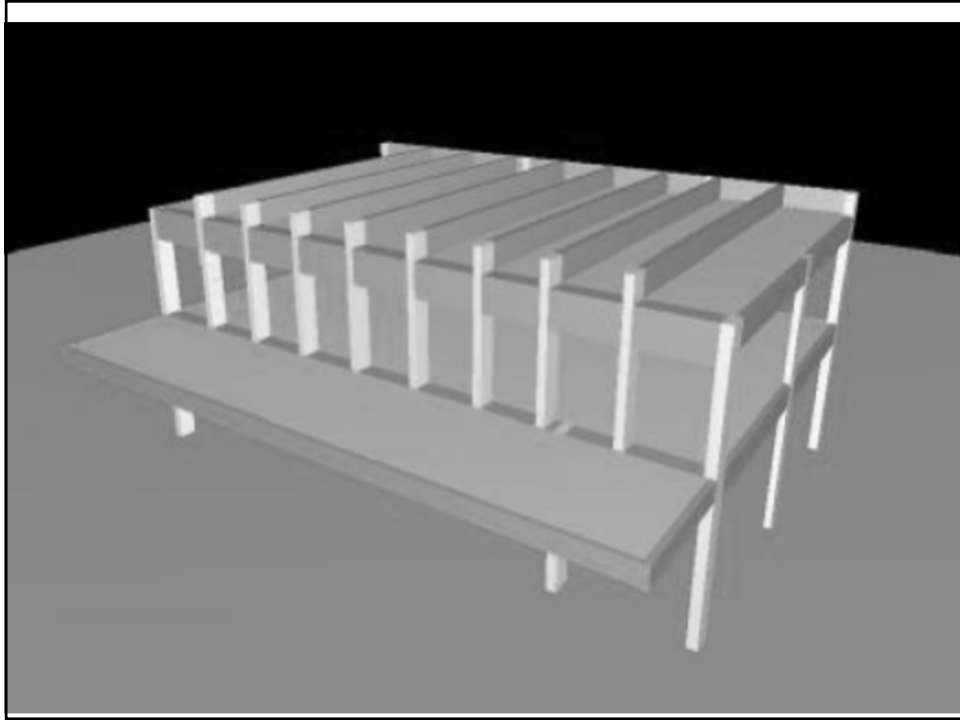
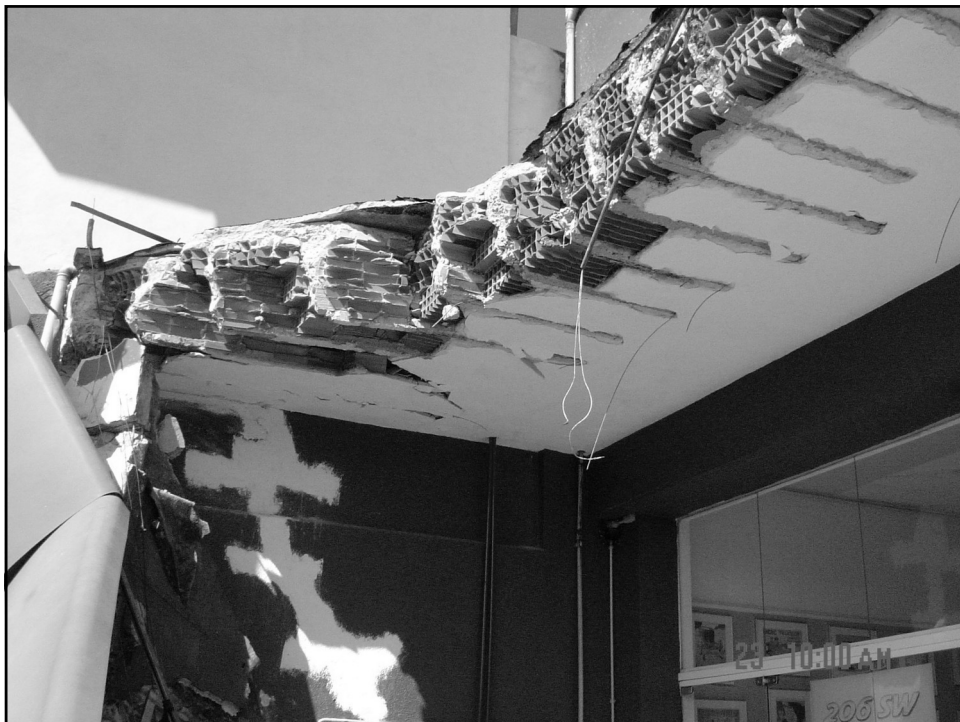
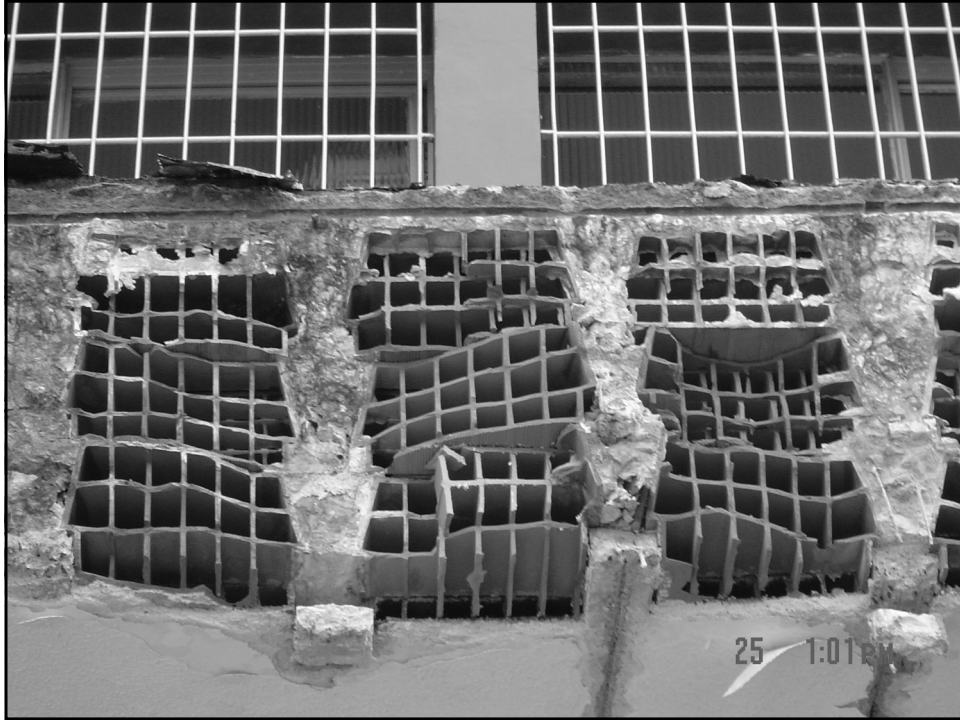
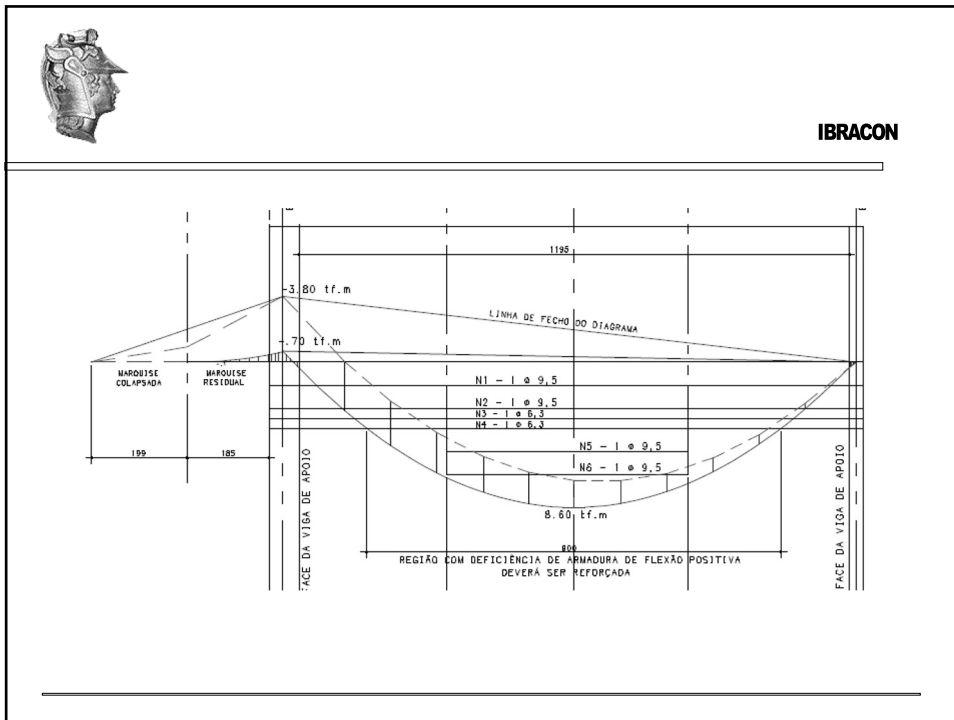
**Concreto 25MPa**  
**Aço CA 60**  
**40 anos**

**Largura total 3,85**  
**Colapsou 2,00**  
**Sobrou 1,85**

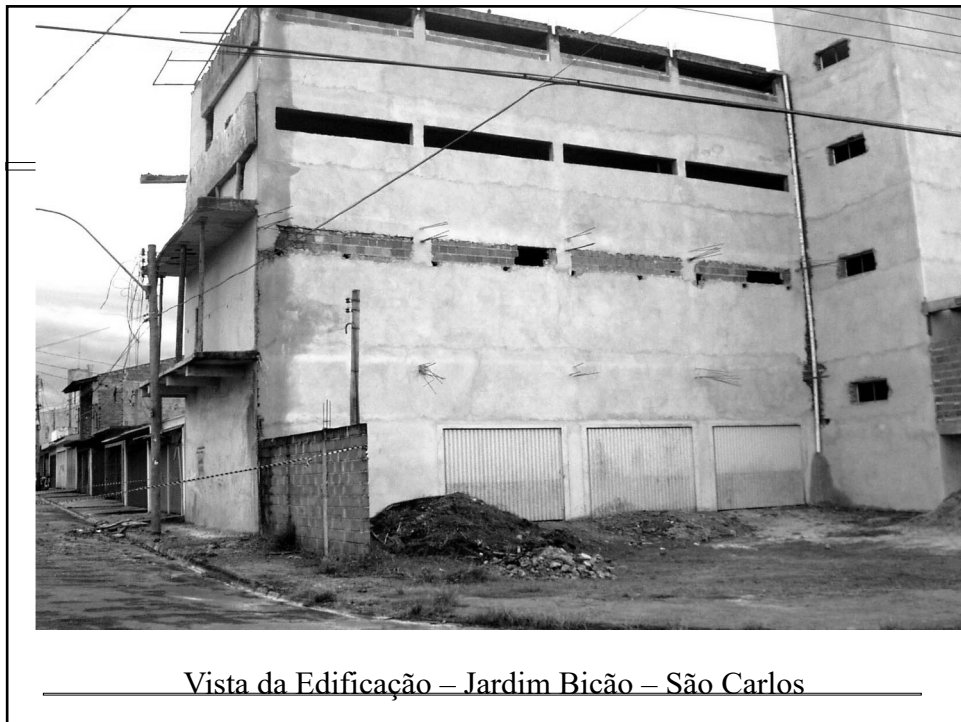
Vista da Edificação – Jardim Bicão – São Carlos

**Jardim Bicão**  
**São Carlos, SP**  
**Obra NOVA!**  
**2003**

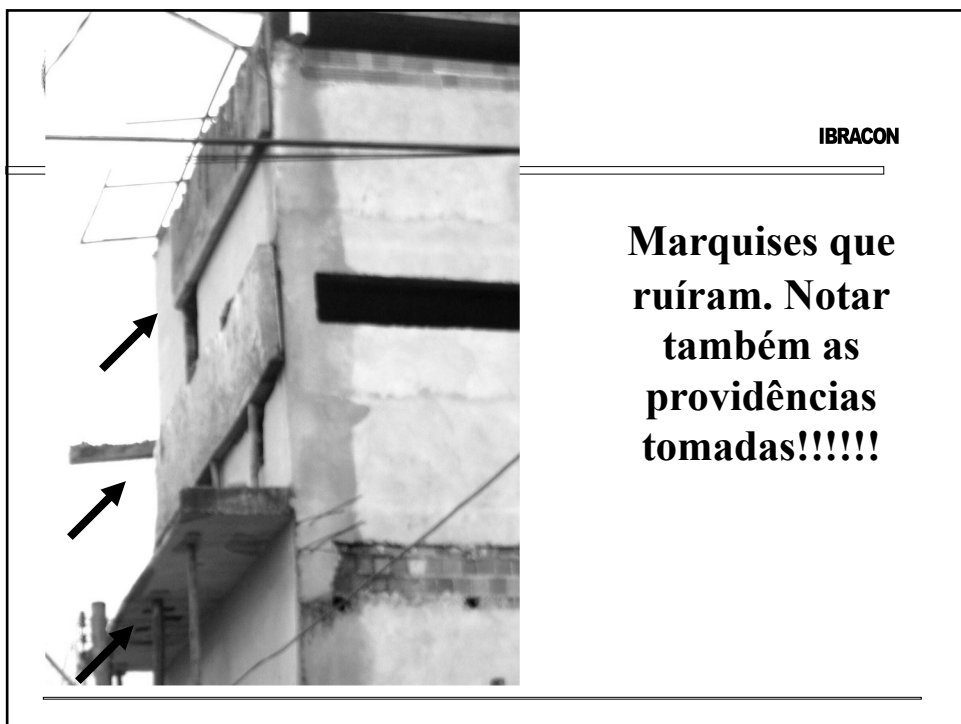
**Marquises que  
ruíram. Notar  
também as  
providências  
tomadas!!!!!!**
