Acidentes. “Duro” Aprendizado!

Paulo Helene

**Colapso de parte da estrutura de uma laje
suplementar no último andar de um edifício
situado na cidade de São Paulo.**

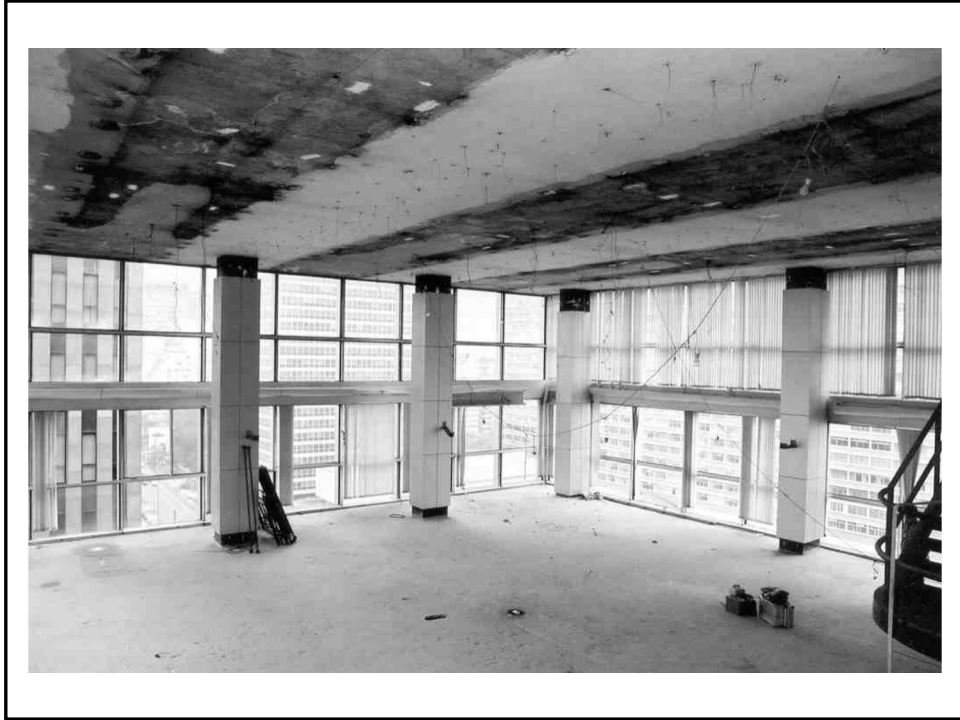
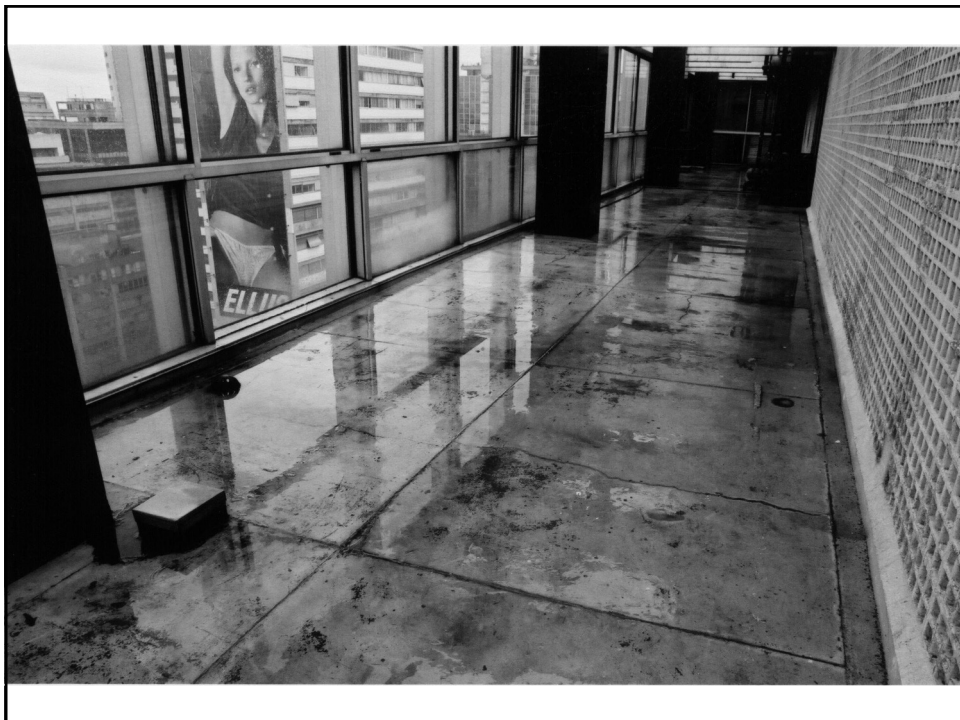
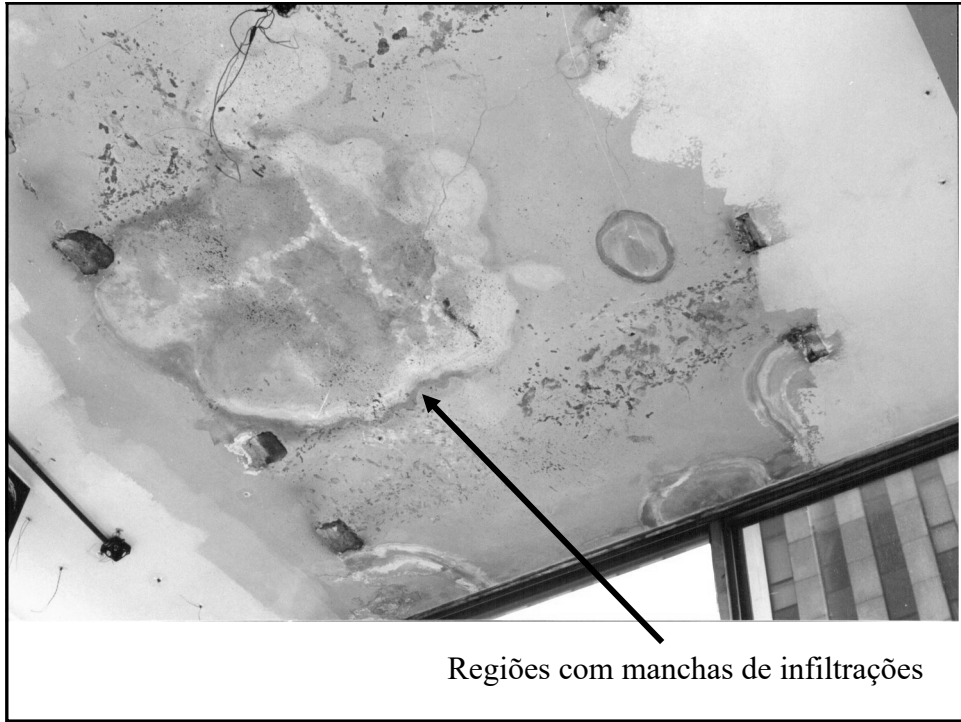
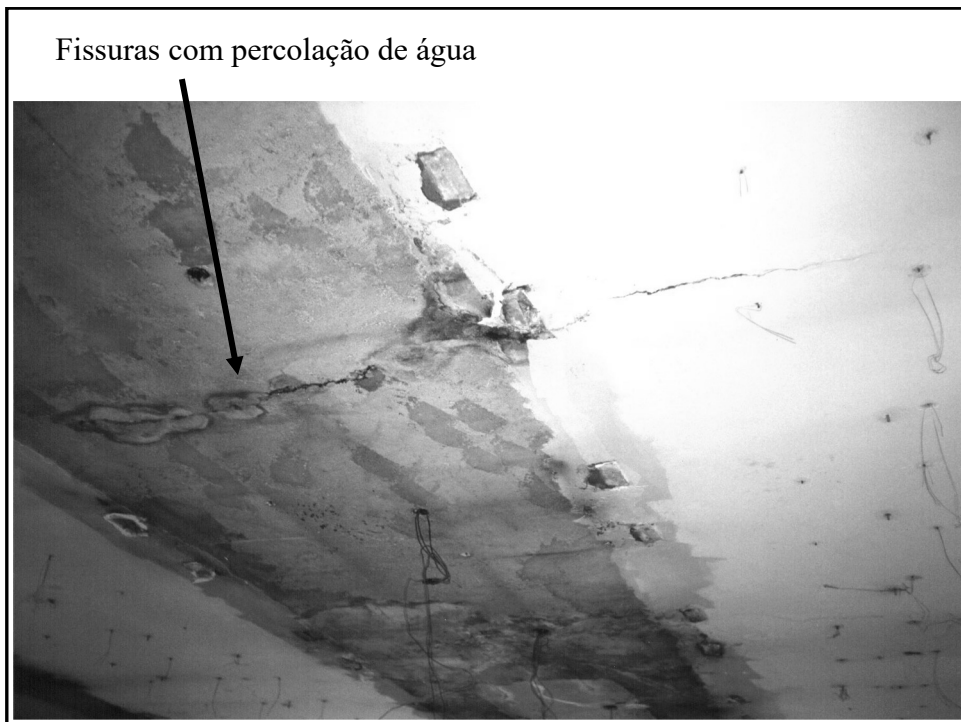
- **Em levantamento visual, verificou-se “in loco” a existência de infiltrações na região sinistrada;**
- **Algumas fissuras na laje de cobertura continuavam com umidade;**
- **O piso da laje de cobertura encontrava-se em bom estado de conservação;**
- **A piscina de resfriamento do ar condicionado encontrava-se em bom estado visual.**

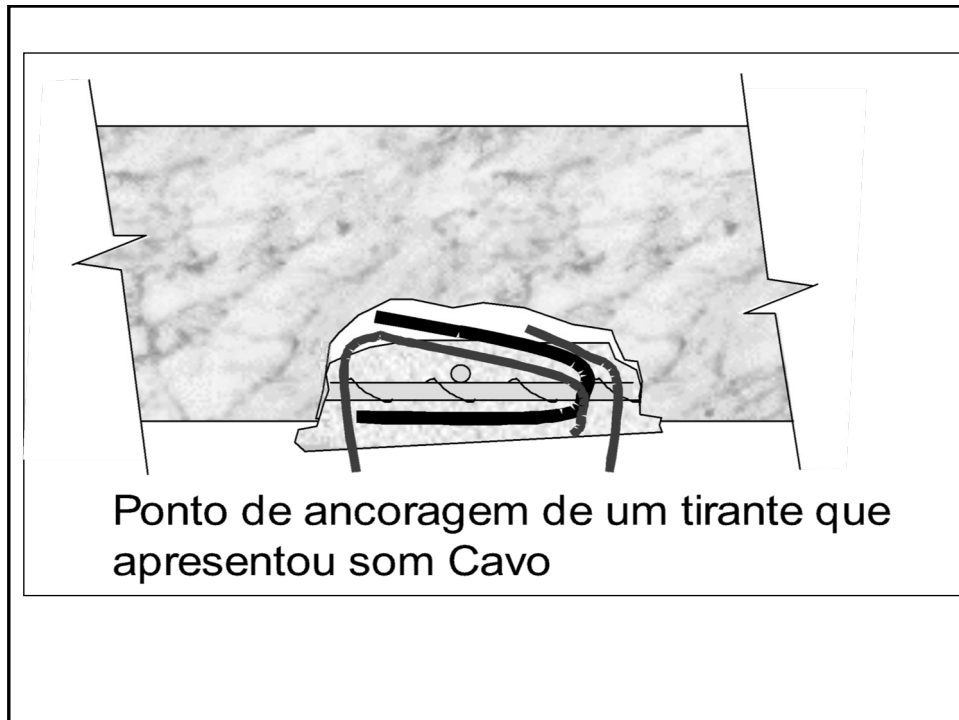
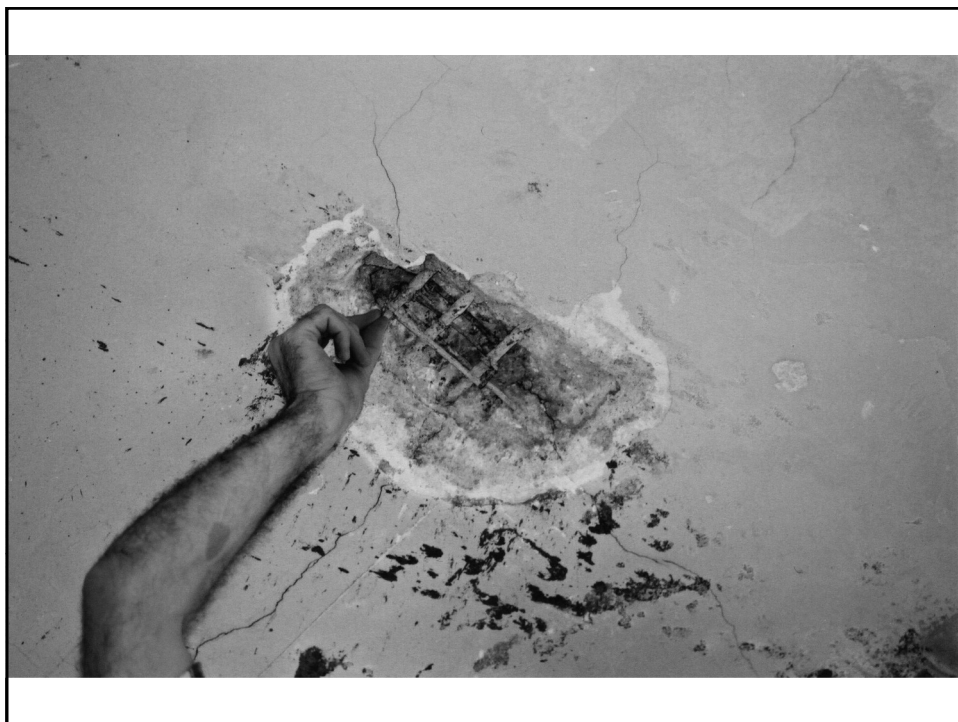
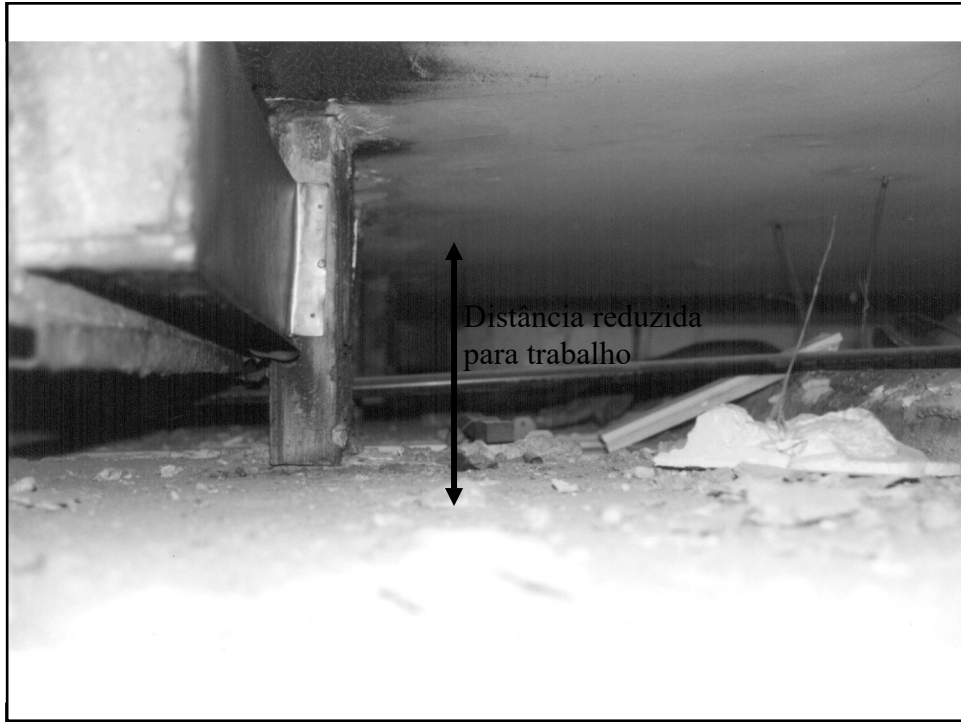
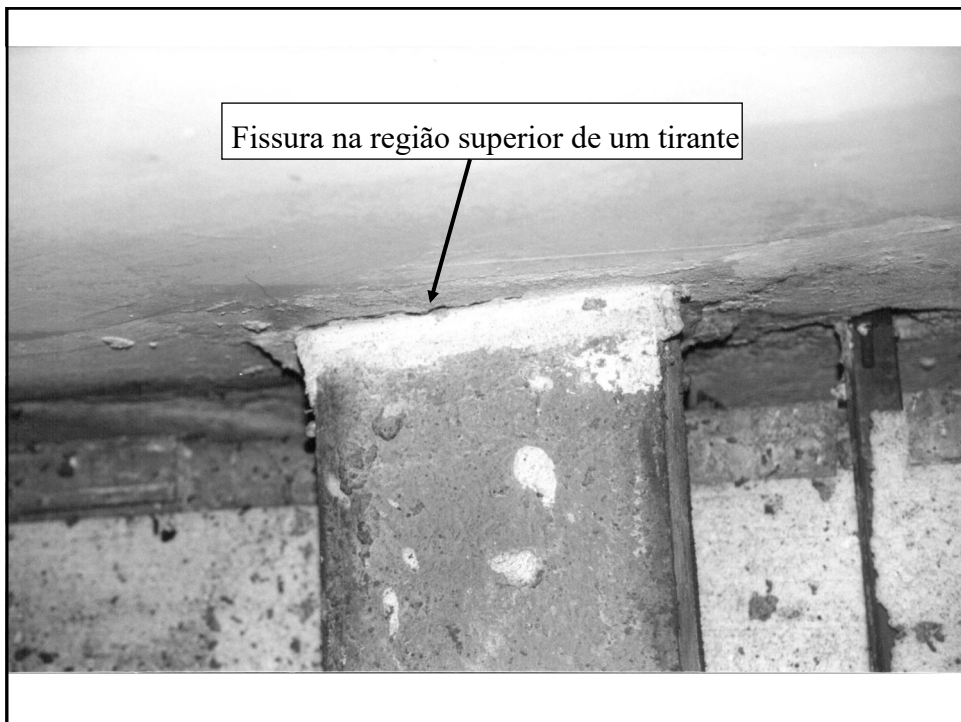
Sistema construtivo não convencional com dificuldades operacionais para confecção e fixação dos tirantes das lajes suplementares, à laje da cobertura, propiciando a existência de deficiências na região de contato tirante/lajes.

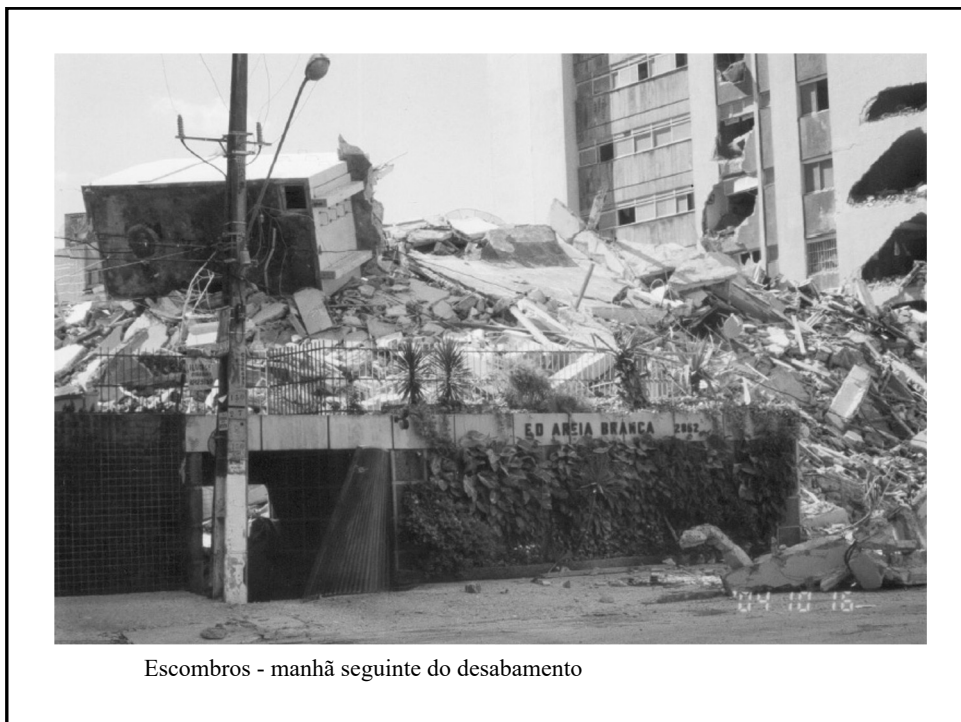
Escombros - manhã seguinte do desabamento

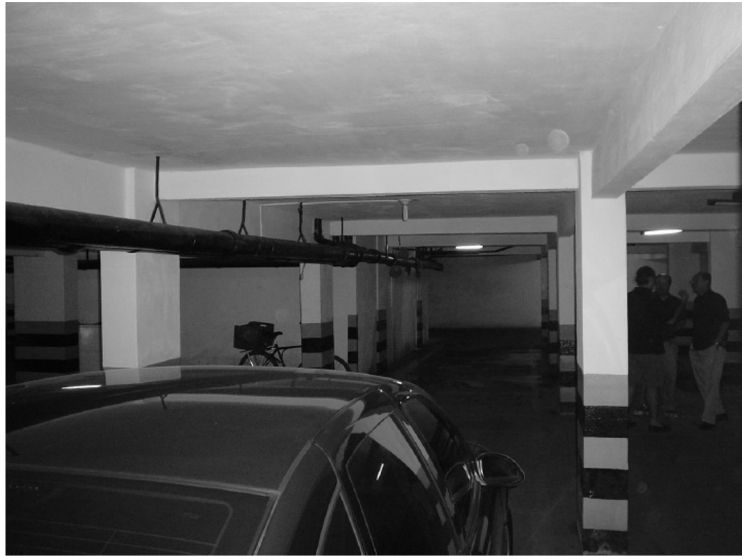
Vista geral do subsolo

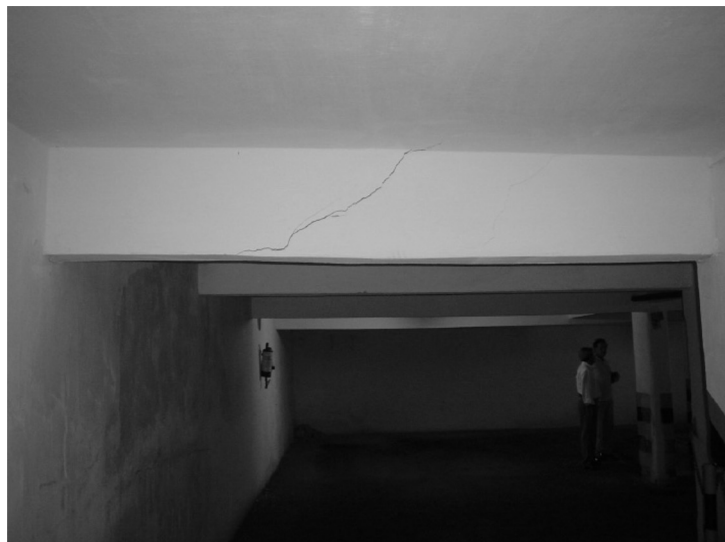
Trinca na viga do teto do subsolo junto a cisterna

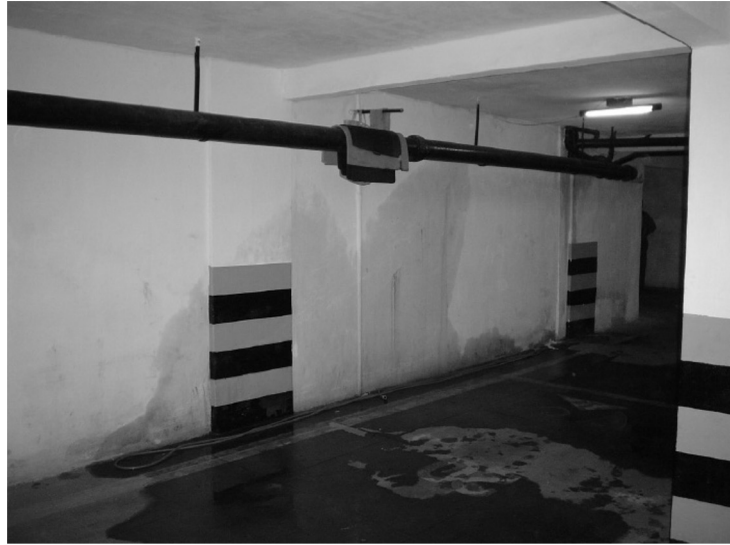
Vista geral do reservatório inferior (cisterna) e alagamento

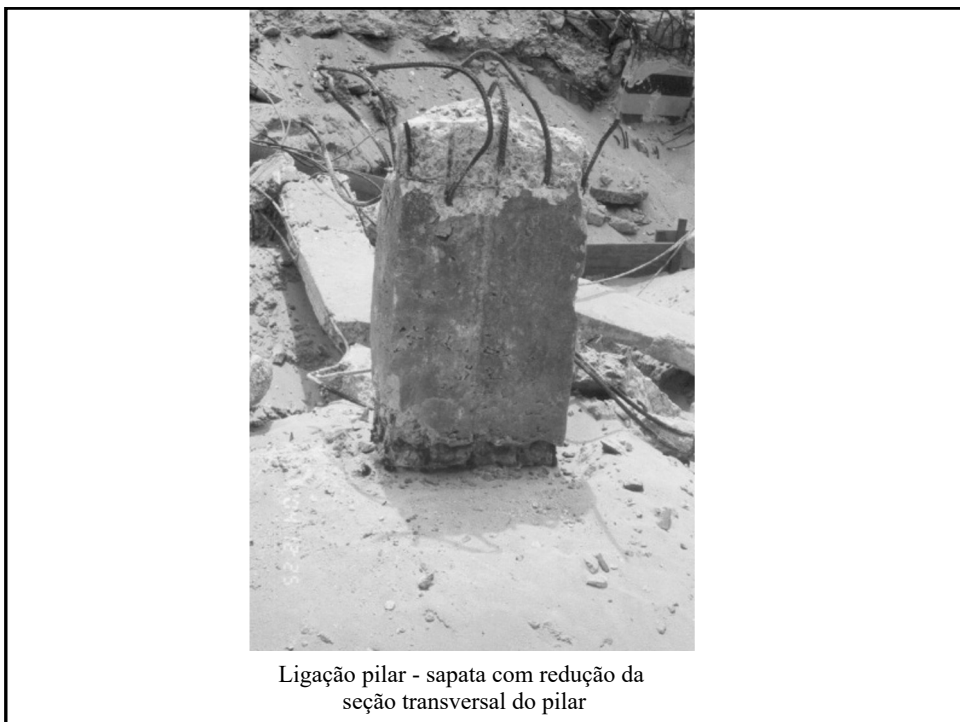
Ligação pilar - sapata com redução da seção transversal do pilar
