SINDUSCON SP

13º Seminário de Estruturas

Aprendendo com Falhas e Acidentes nas Estruturas de Concreto

Paulo Helene

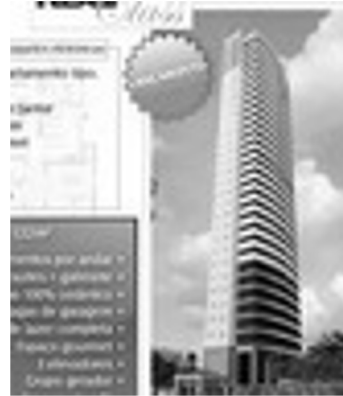
Edifício Real Class

Belém do Pará

34 pavimentos

105m 20.01.2011 35MPa
