# **Aprendendo com Falhas e Acidentes nas Estruturas de Concreto**

Paulo Helene  
*Diretor PhD Engenharia*  
*Prof. Titular Universidade de São Paulo USP*  
*Conselheiro Instituto Brasileiro do Concreto IBRACON*  
*Member fib(CEB-FIP) Service Life of Concrete Structures*  
*Presidente ALCONPAT*

Piracicaba 29 de agosto de 2011 EEP

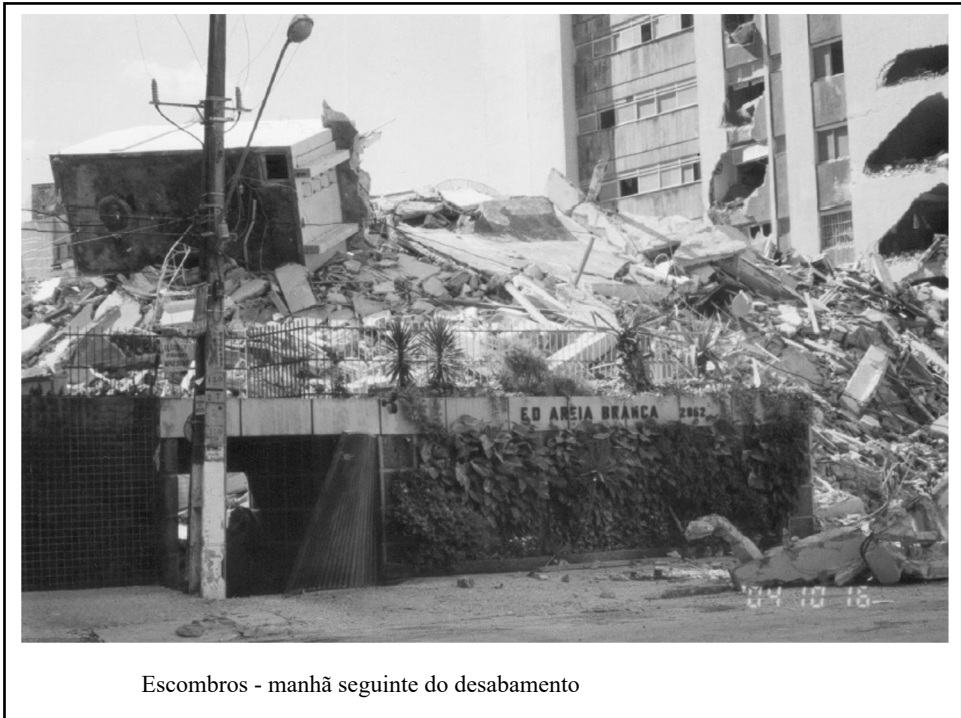
Escombros - manhã seguinte do desabamento

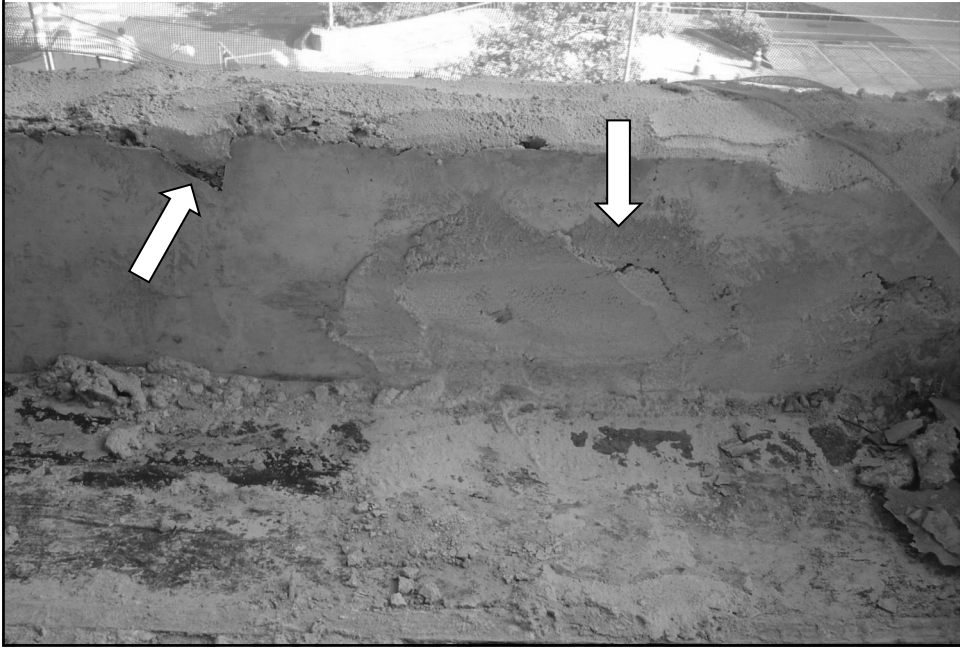
*Vigas “Recuperadas”*

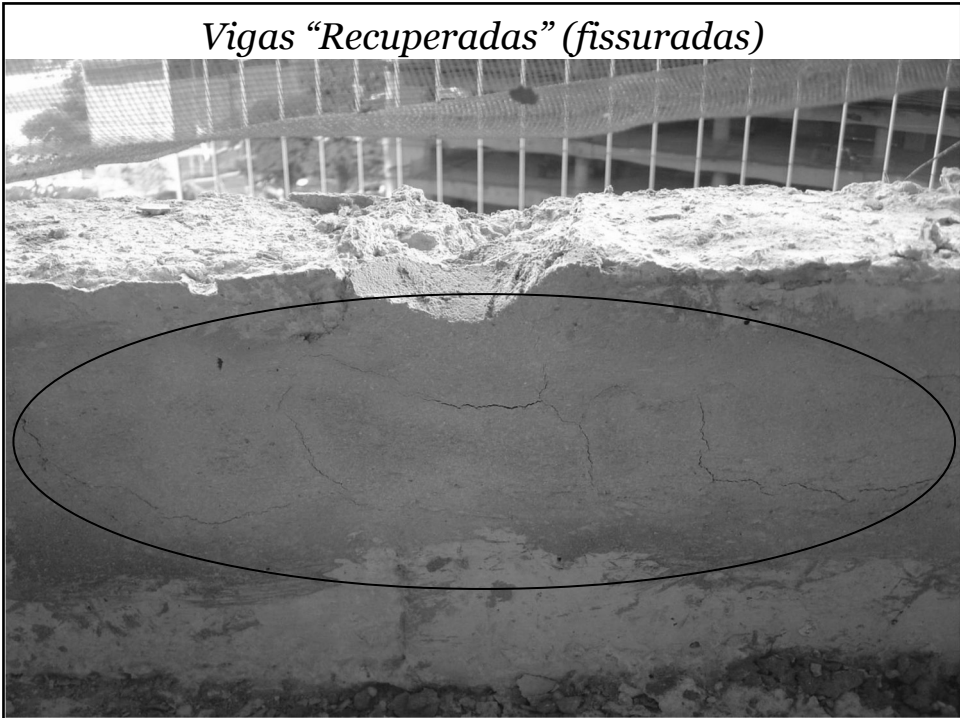
*Vigas “Recuperadas” (fissuradas)*

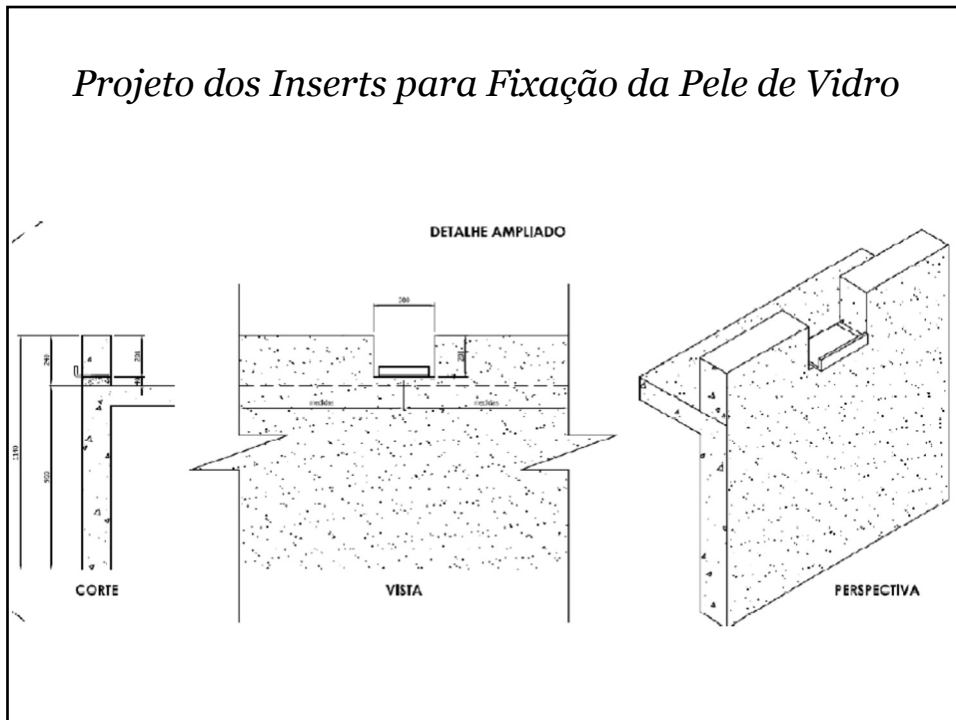
## *Projeto dos Inserts para Fixação da Pele de Vidro*

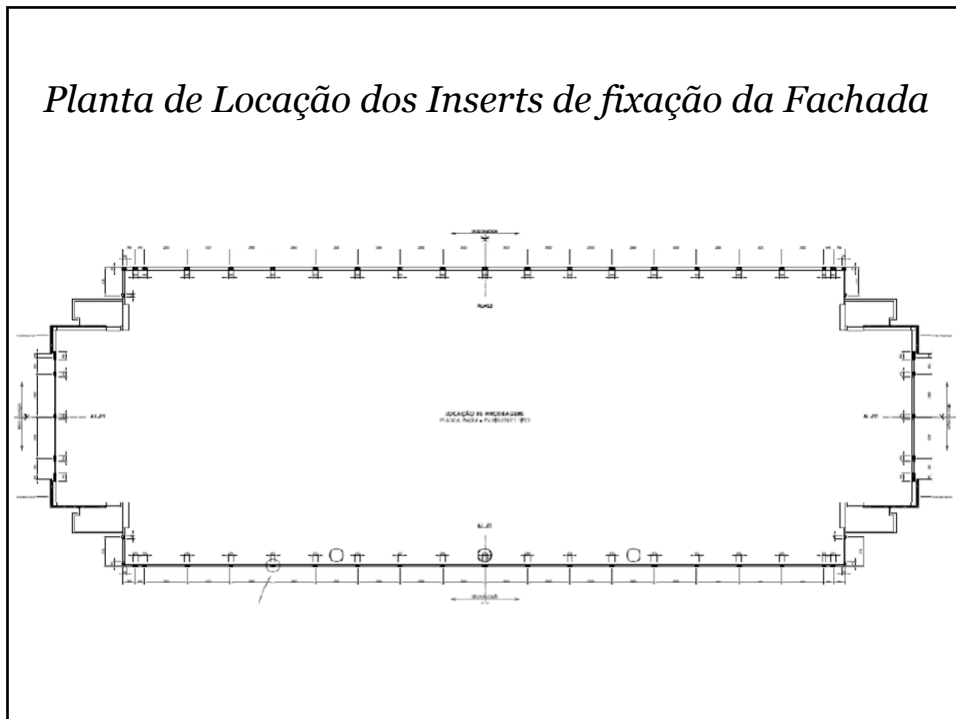
## *Planta de Locação dos Inserts de fixação da Fachada*
