**Aprendendo com Falhas e
Acidentes nas Estruturas de
Concreto**

Paulo Helene
*Diretor PhD Engenharia
Prof. Titular Universidade de São Paulo USP
Conselheiro Instituto Brasileiro do Concreto IBRACON
Member fib(CEB-FIP) Service Life of Concrete Structures
Presidente ALCONPAT*

Natal 10 de setembro de de 2011 Universidade Potiguar

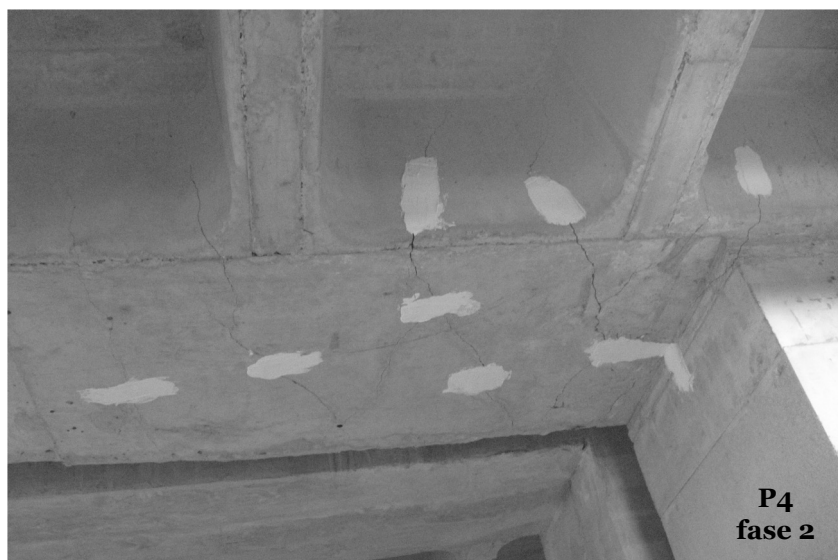
Fissuras em Vigas

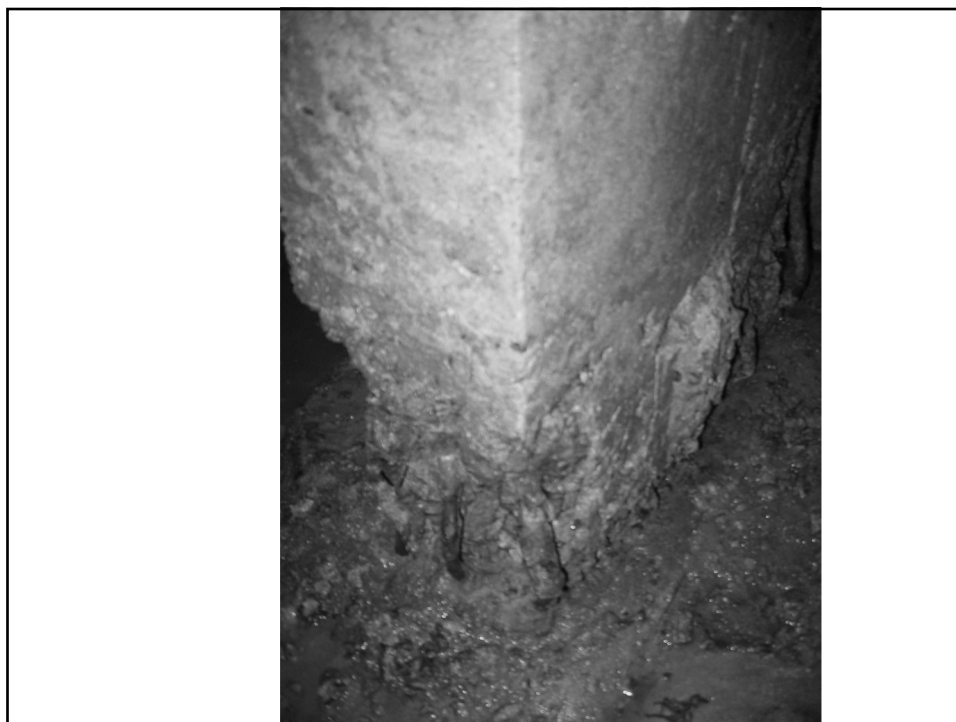
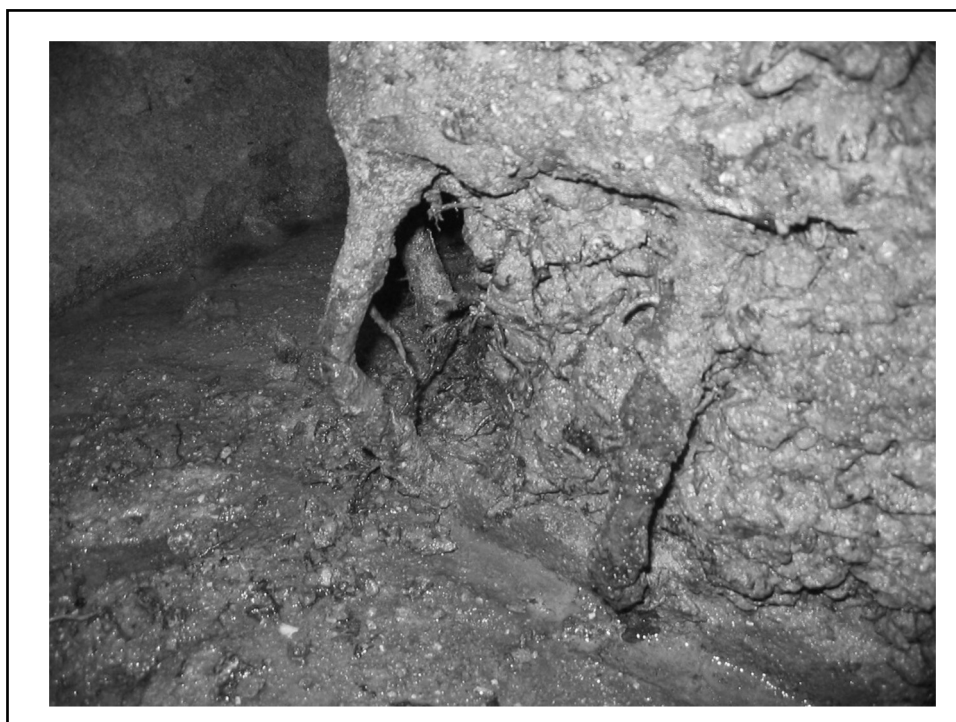
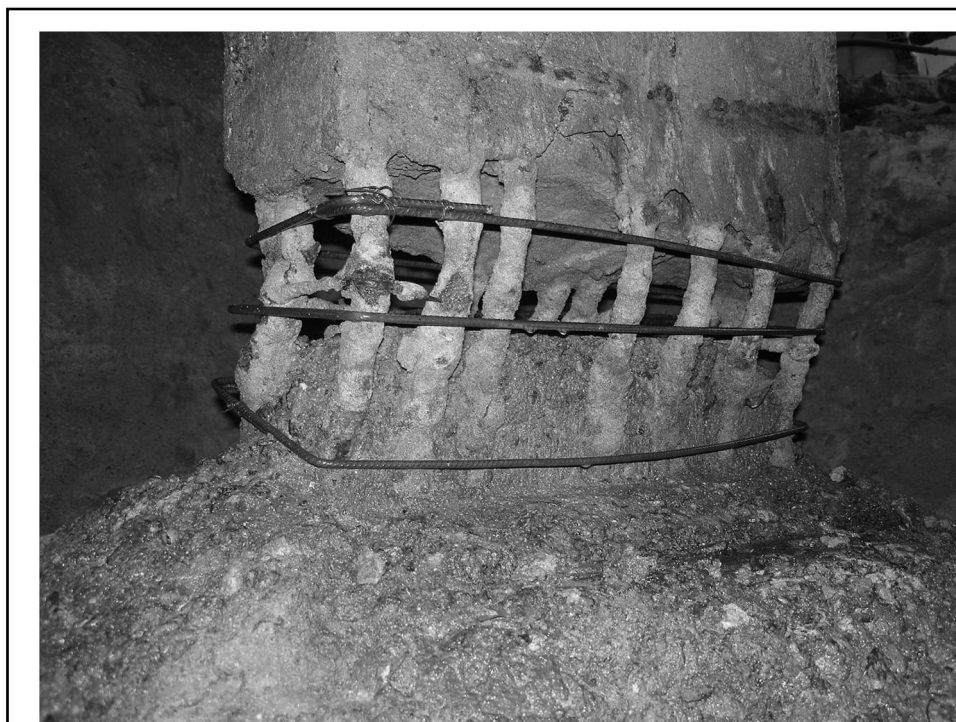
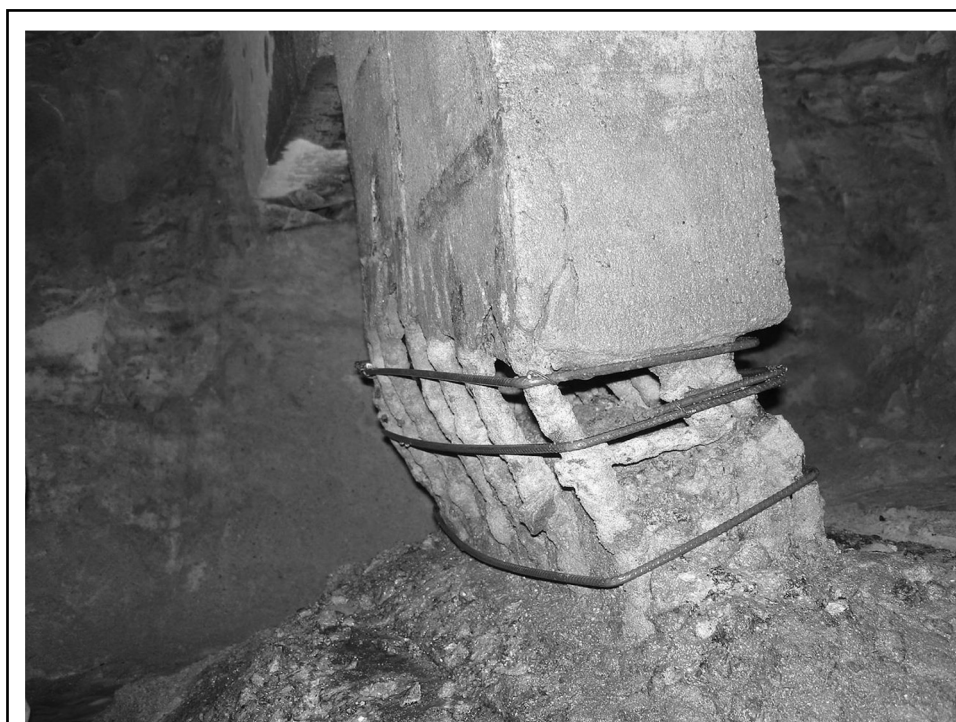
Edifício Solar da Piedade, Boa Viagem, Recife PE

Edifício Solar da Piedade
vizinho ao
Areia Branca
Recife, Pernambuco
novembro de 2004
inspeção impede colapso

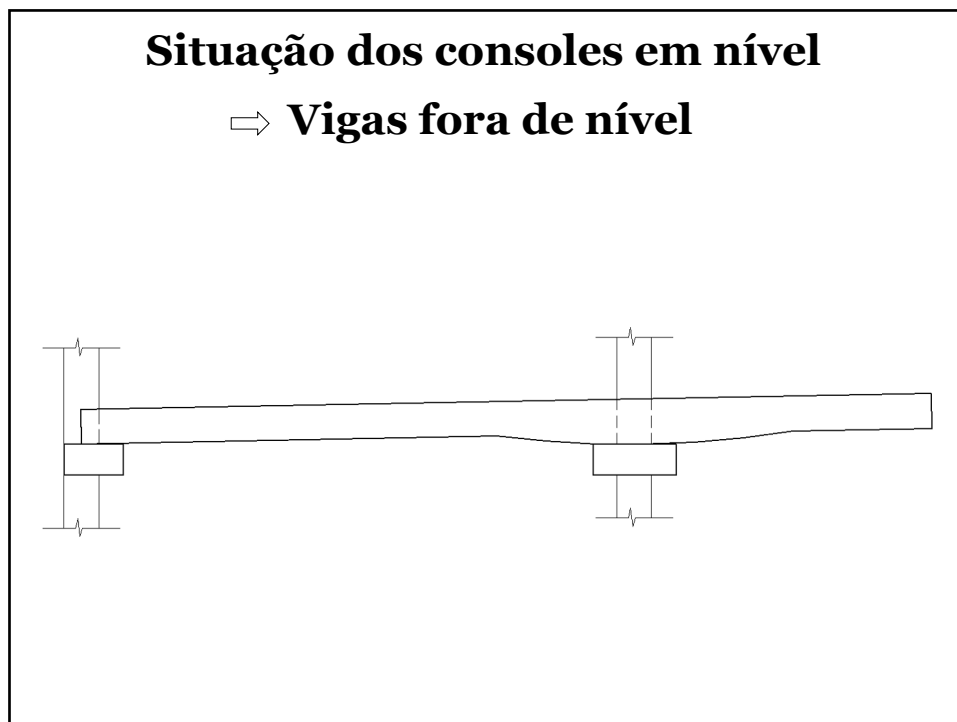
Caso dos capitéis com cota incorreta

Macaqueamento da viga e corte parcial do console
