**Aprendendo com Falhas e
Acidentes nas Estruturas de
Concreto**

Paulo Helene
*Diretor PhD Engenharia
Prof. Titular Universidade de São Paulo USP
Conselheiro Instituto Brasileiro do Concreto IBRACON
Member fib(CEB-FIP) Service Life of Concrete Structures
Presidente ALCONPAT*

São Paulo 09 de novembro de 2011 Rossi Residencial

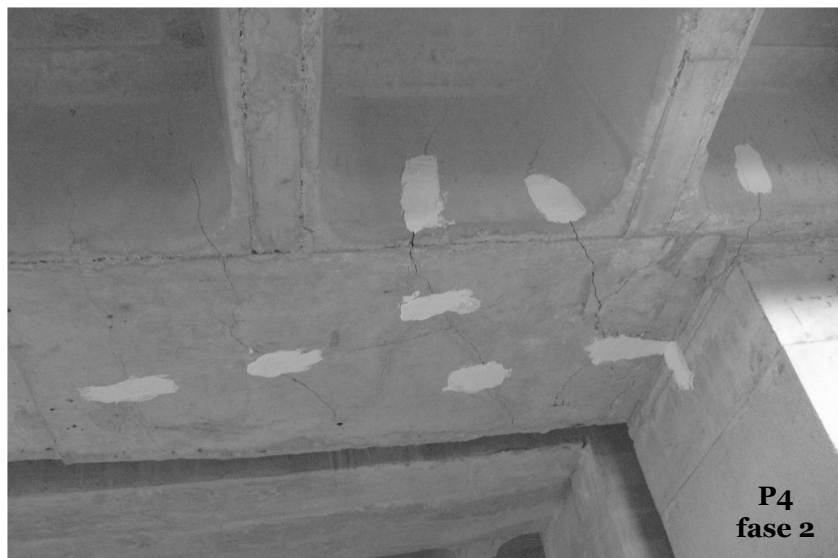
Fissuras em Vigas

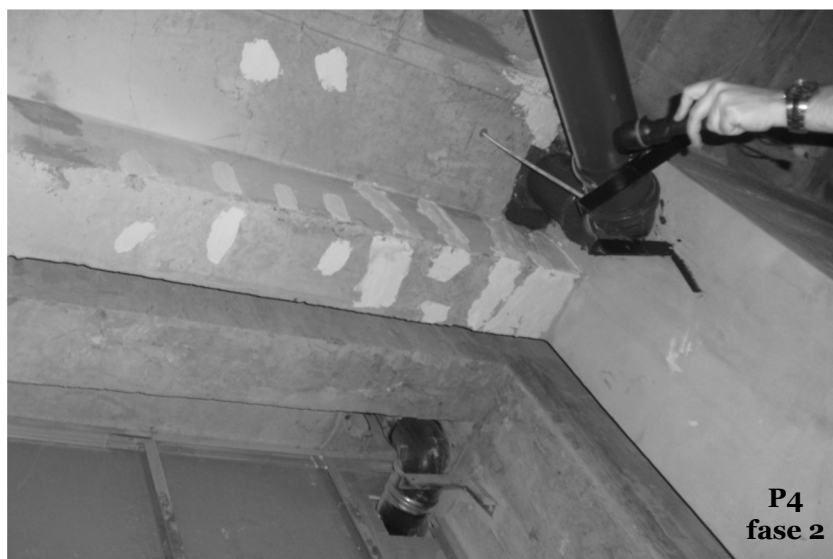
Fissuras em Vigas

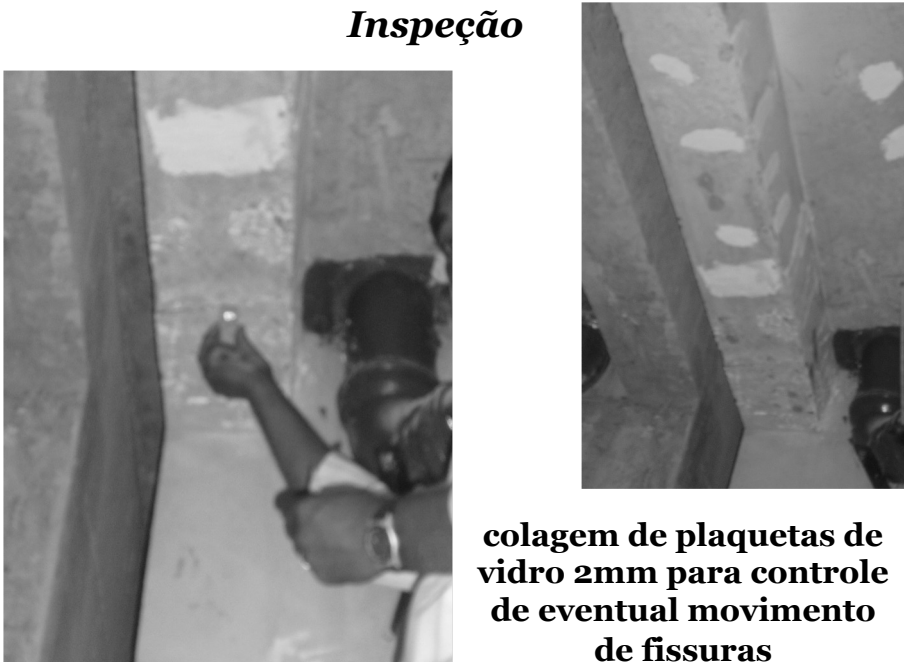
colagem de plaquetas de vidro 2mm para controle de eventual movimento de fissuras

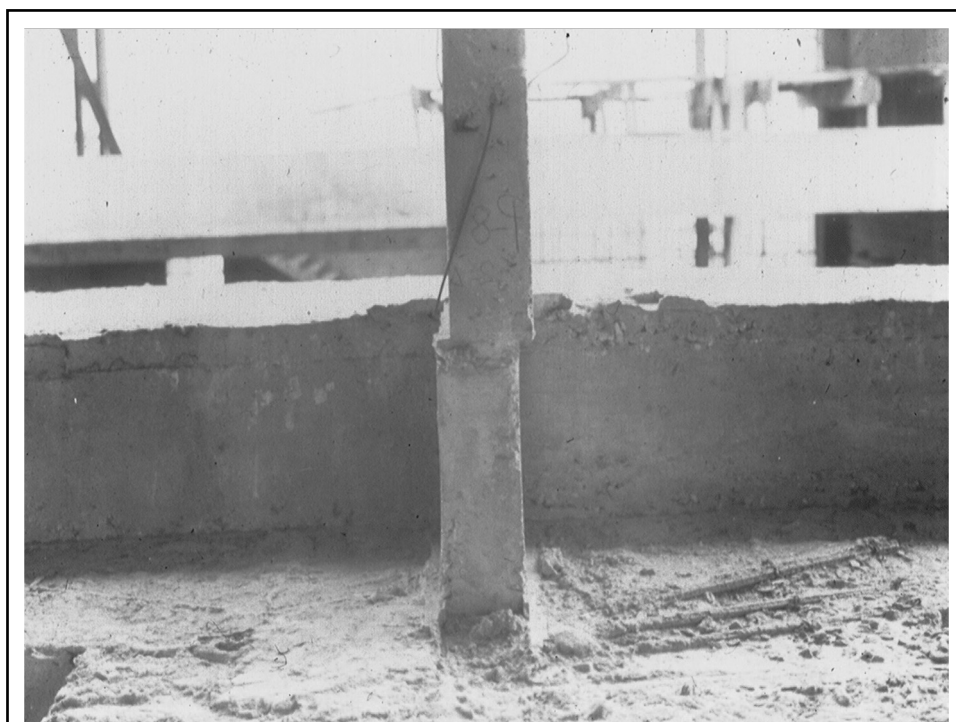
Pilar executado com um tramo deslocado dos demais em 8cm:

Solução: Demolição do excedente e aumento da seção do lado oposto para trazer o pilar a sua posição original de projeto.
