**Aprendendo com Falhas e
Acidentes nas Estruturas de
Concreto**

Paulo Helene
*Diretor PhD Engenharia
Prof. Titular Universidade de São Paulo USP
Conselheiro Instituto Brasileiro do Concreto IBRACON
Member fib(CEB-FIP) Service Life of Concrete Structures
Presidente ALCONPAT*

Rio de Janeiro 25 de novembro de 2011 Rossi Residencial

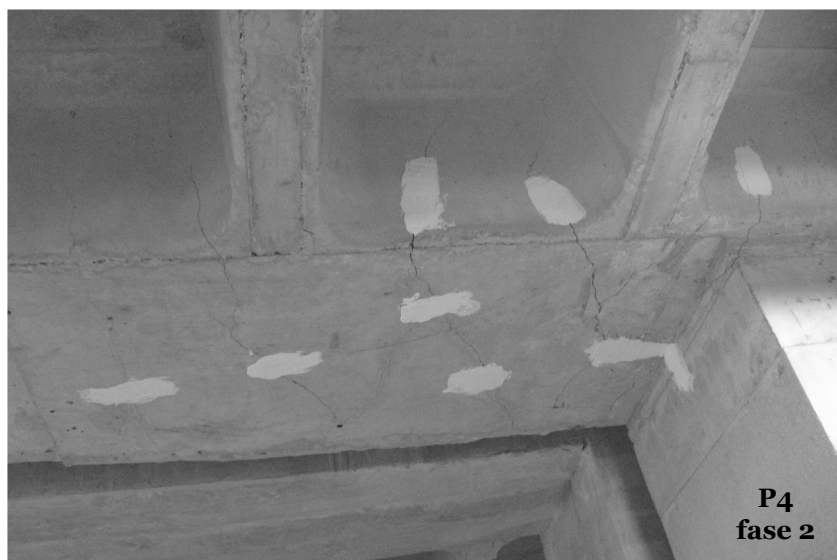
Fissuras em Vigas

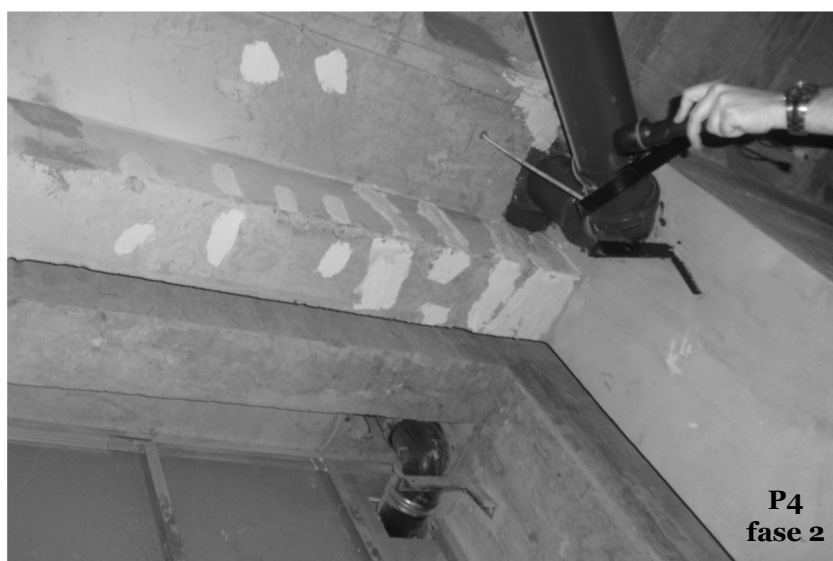
Fissuras em Vigas

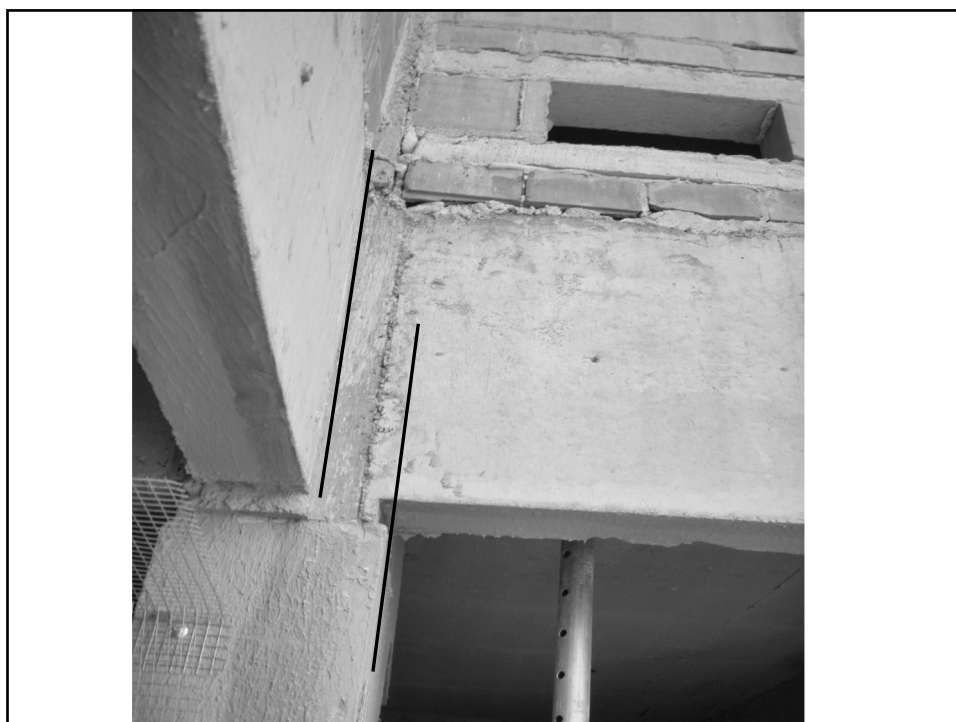
Pilar executado com um tramo deslocado dos demais em 8cm:

Solução: Demolição do excedente e aumento da seção do lado oposto para trazer o pilar a sua posição original de projeto.
