**Aprendendo com Falhas e
Acidentes nas Estruturas de
Concreto**

Paulo Helene
*Diretor PhD Engenharia
Prof. Titular Universidade de São Paulo USP
Conselheiro Instituto Brasileiro do Concreto IBRACON
Member fib(CEB-FIP) Service Life of Concrete Structures
Presidente ALCONPAT*

Campinas. SP. 29 de novembro de 2011 Rossi Residencial

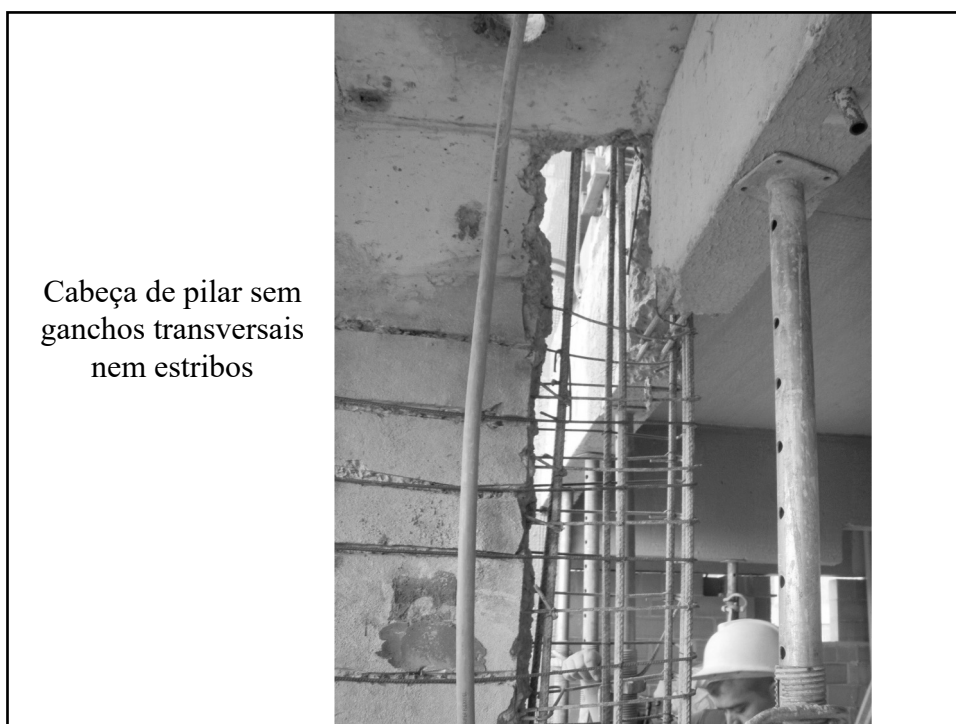
Cabeça de pilar sem
ganchos transversais
nem estribos
