**Aprendendo com Falhas e
Acidentes nas Estruturas de
Concreto**

Paulo Helene
*Diretor PhD Engenharia
Prof. Titular Universidade de São Paulo USP
Conselheiro Instituto Brasileiro do Concreto IBRACON
Member fib(CEB-FIP) Service Life of Concrete Structures
Presidente ALCONPAT*

Porto Alegre 05 de dezembro de 2011 Rossi Residencial

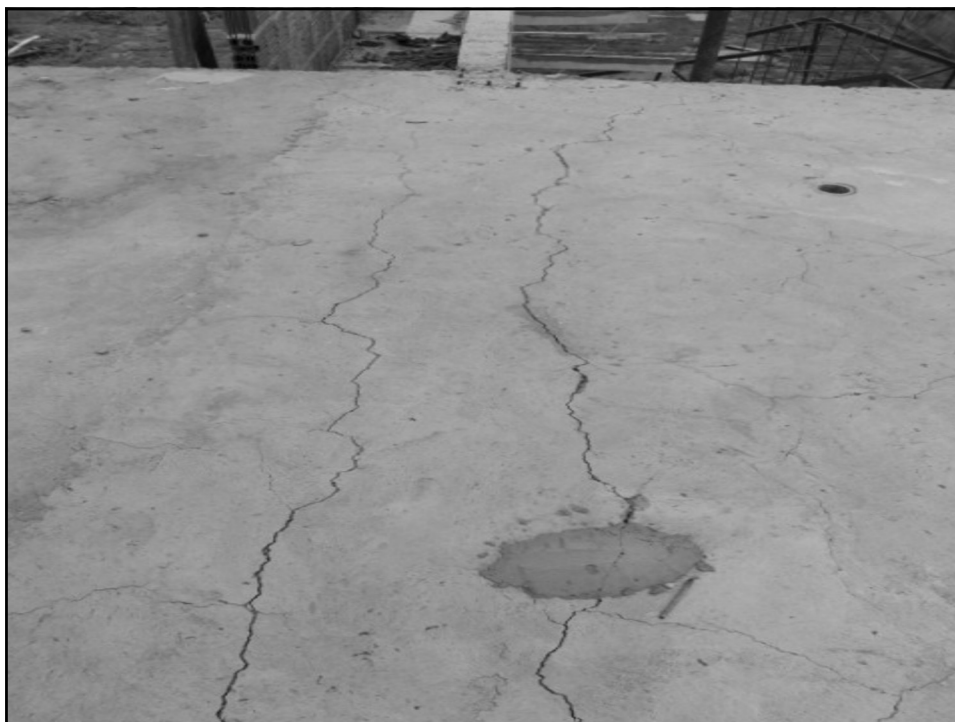
2009
fissuras em lajes
obra nova

Diagnóstico:
Mal posicionamento de armadura negativa das lajes adjacentes, sobre as vigas, devido a pisoteio durante a concretagem

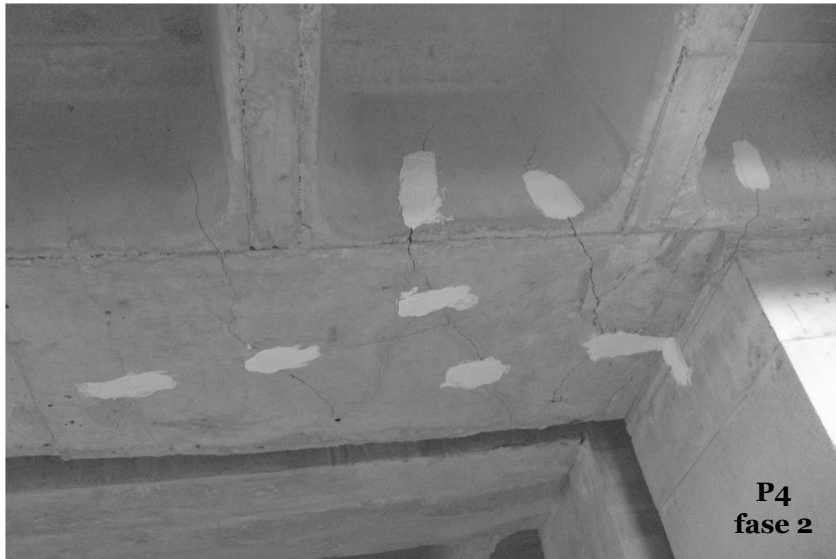
Fissuras em Vigas

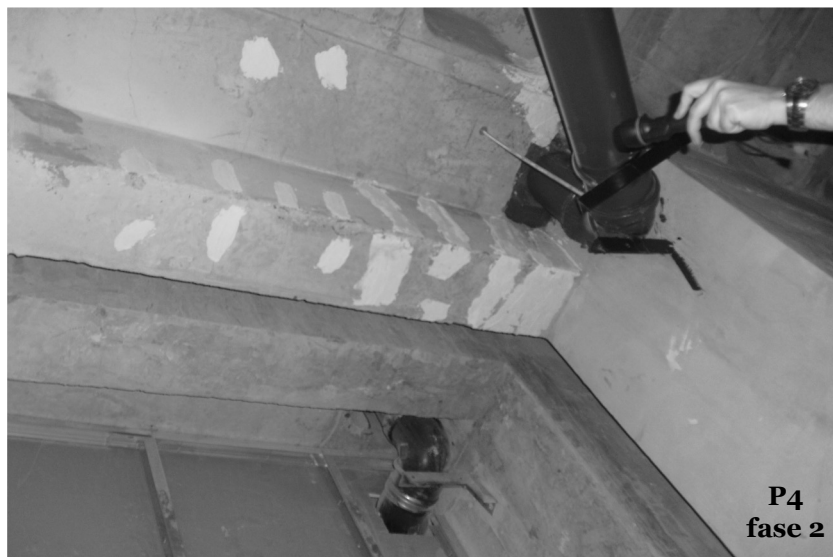
Fissuras em Vigas
