Lecciones de Fallas y Accidentes en Estructuras de Hormigón

Paulo Helene
Diretor PhD Engenharia
Prof. Titular Universidade de São Paulo USP
Conselheiro Instituto Brasileiro do Concreto IBRACON
Member fib(CEB-FIP) Service Life of Concrete Structures
Presidente ALCONPAT

Alicante 14 de dezembro de 2011 España

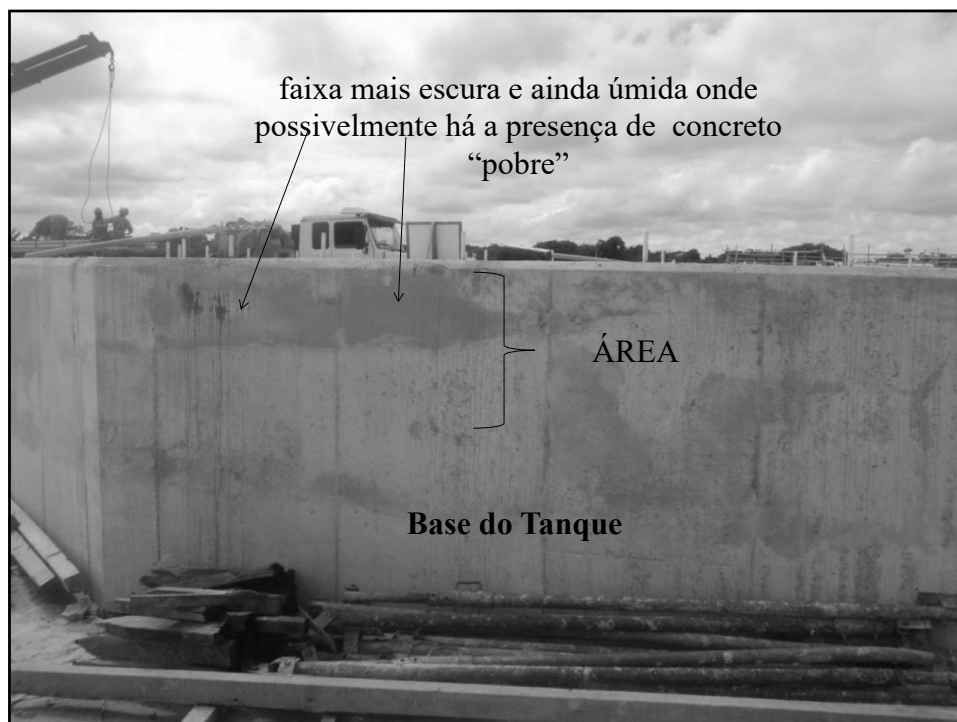
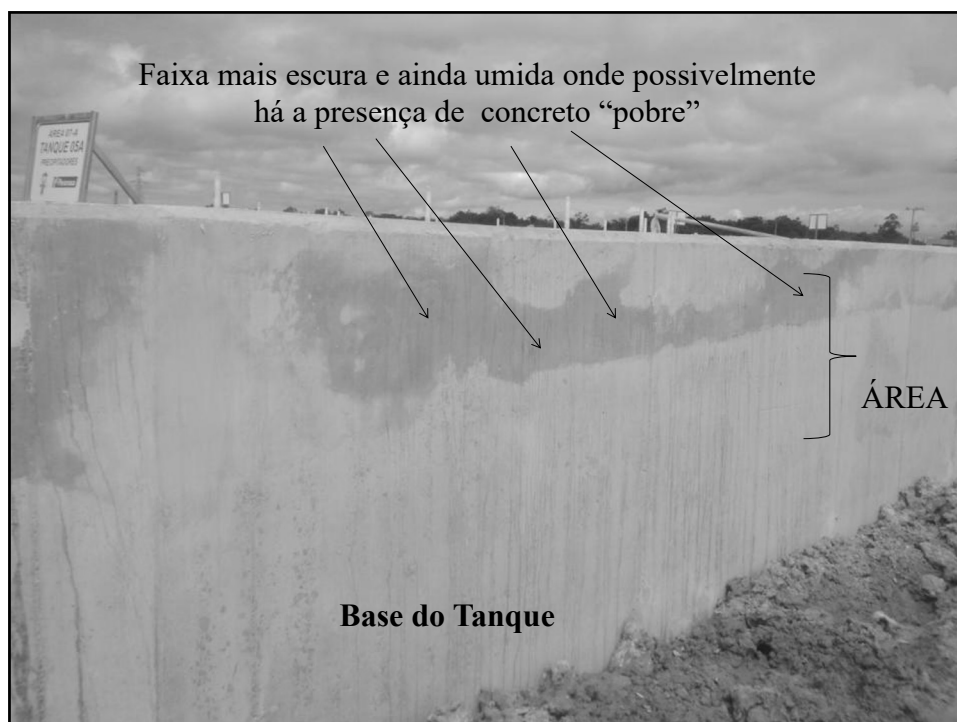
**Caso 1:
bloque de cimentación
350m³
 $f_{ck} = 35\text{MPa}$
39 caminhões OK**

**6 caminhões
com f_{ck} de 8MPa a 12MPa**

**Nós percebemos mas decidimos colocar
250kg de cimento (5sacos) dentro do
balão para compensar...**

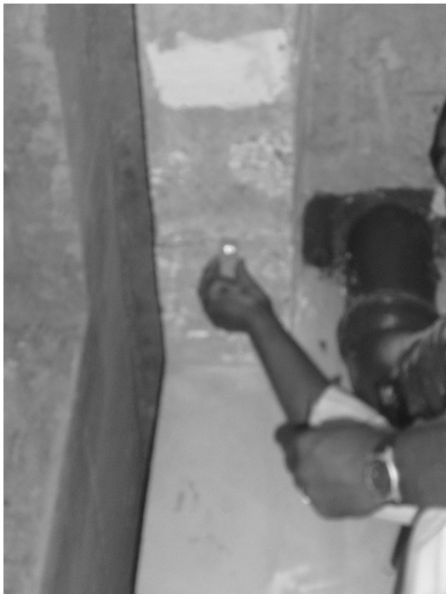
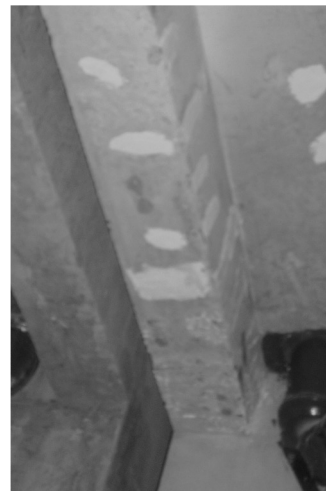
**colagem de plaquetas de
vidro 2mm para controle
de eventual movimento
de fissuras**

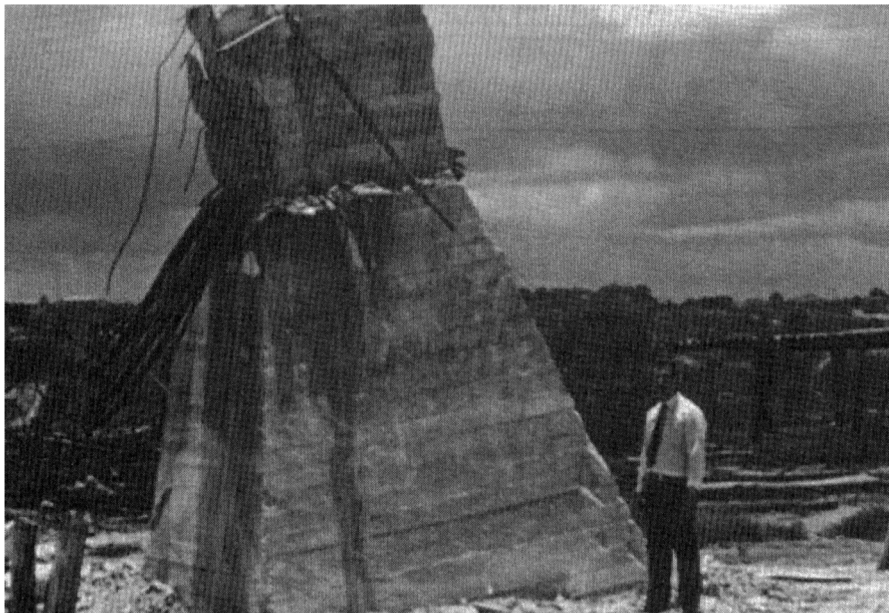
**PAVILHÃO DA GAMELEIRA**

- ❖ Fissuras nas vigas, inclinadas finas e próximas dos apoios;
- ❖ Escoramento “preso”;
- ❖ *Ausência plano de descimbramento*
- ❖ *Pilares com até 2.850 tf*
