# Lecciones de Fallas y Accidentes en Obras

Paulo Helene  
*Director PhD Engenharia*  
*Prof. Titular Universidade de São Paulo USP*  
*Conselheiro Instituto Brasileiro do Concreto IBRACON*  
*Member fib(CEB-FIP) Service Life of Concrete Structures*  
*Presidente ALCONPAT*

Montevideo 23 de Marzo de 2012 Uruguay

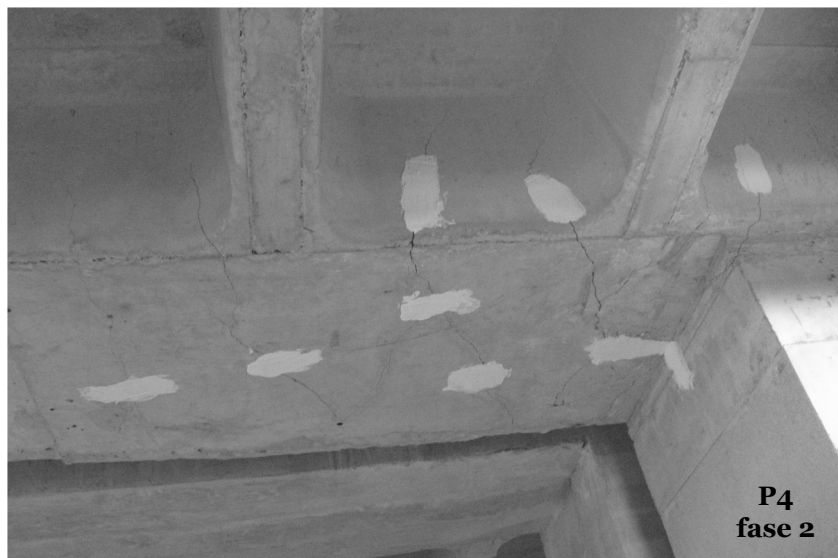
**Fissuras em Vigas**

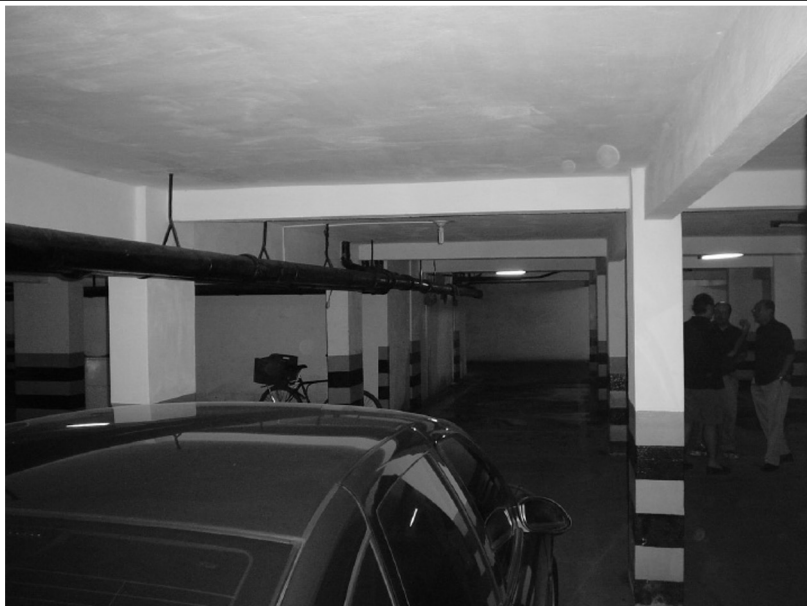
Vista geral do subsolo

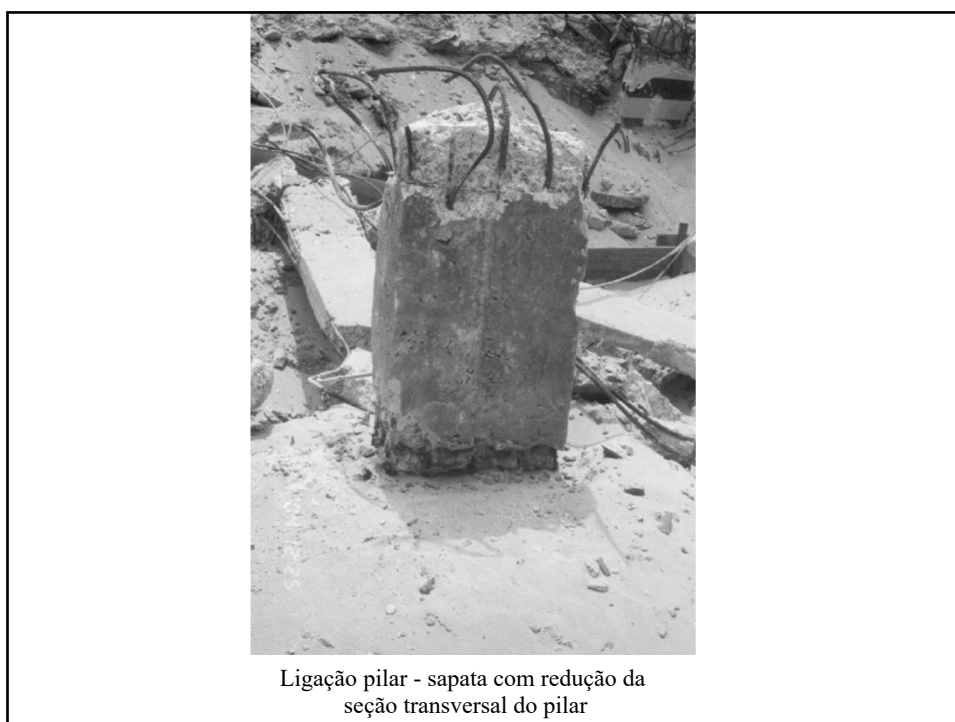
Ligação pilar - sapata com redução da seção transversal do pilar
