Estruturas de Concreto Armado: Aprendendo com Acidentes

Paulo Helene

24 de abril de 2012

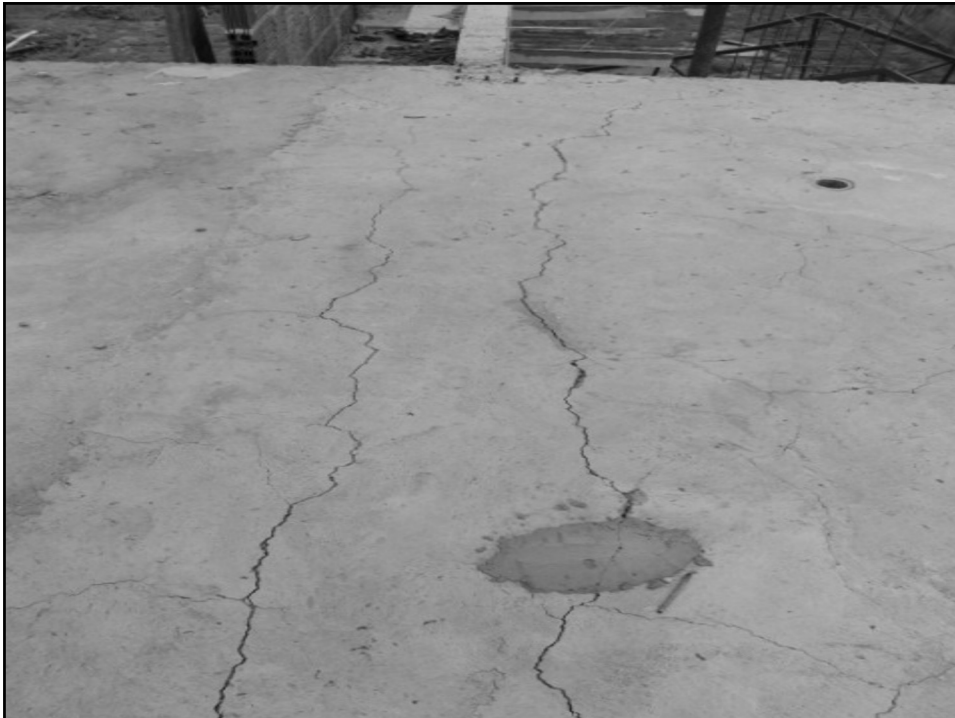
2009
fissuras em lajes
obra nova

Diagnóstico:
Mal posicionamento de armadura
negativa das lajes adjacentes, sobre as
vigas, devido a pisoteio durante a
concretagem

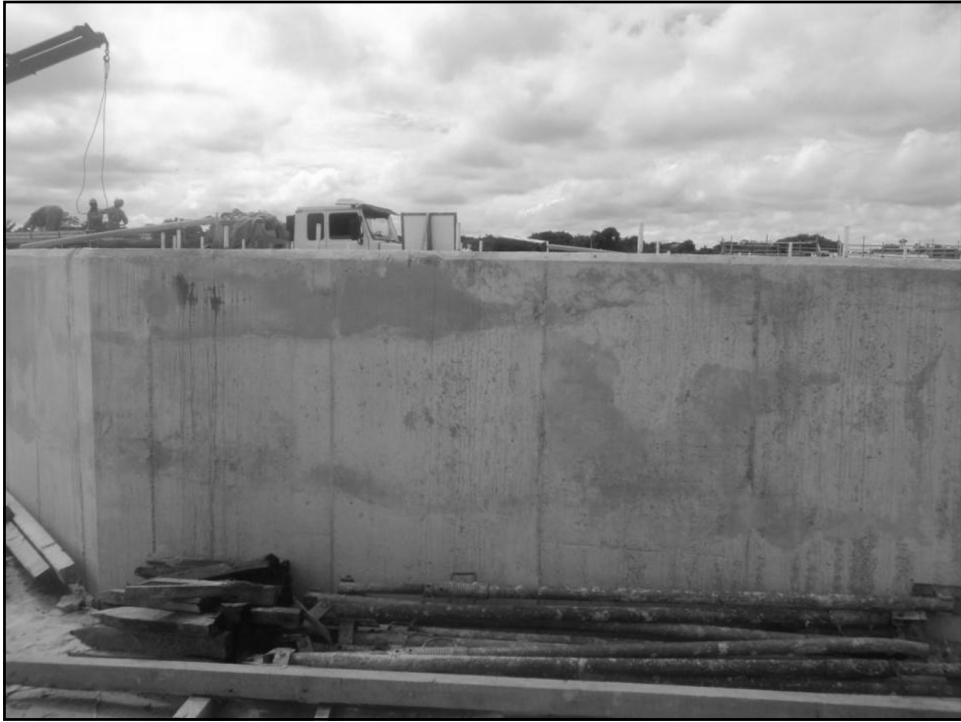
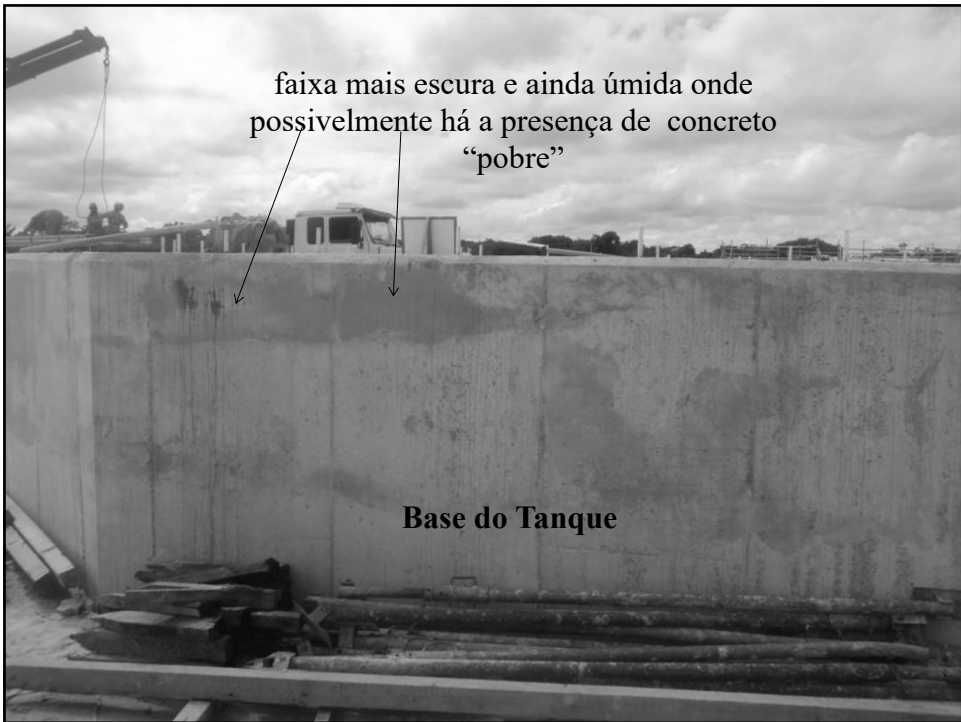
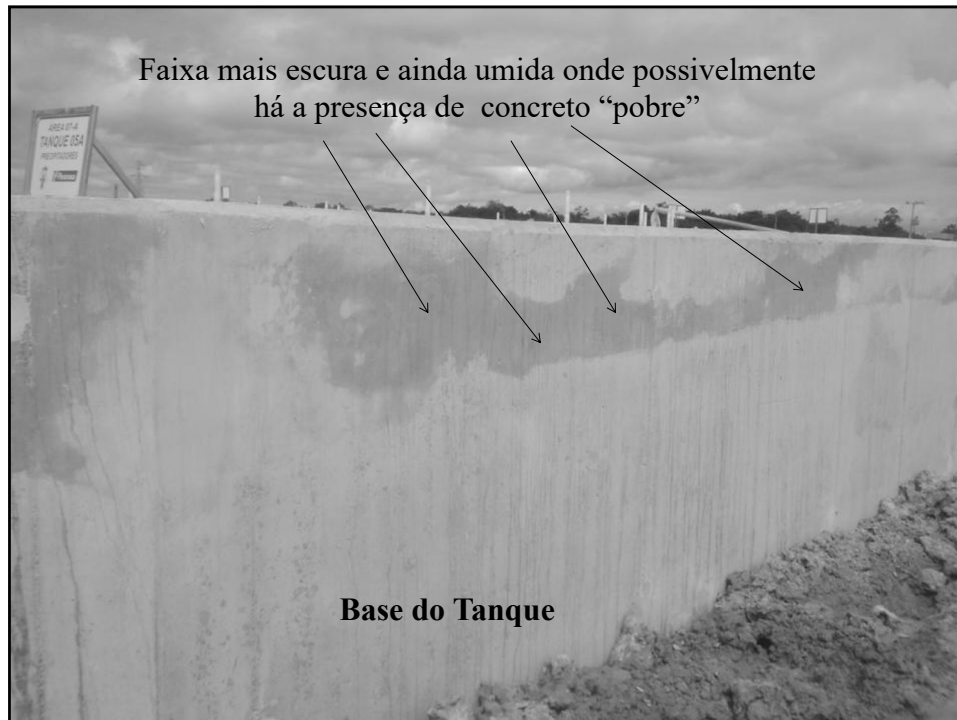
**Caso 1:
bloco de fundação
350m³
 $f_{ck} = 35\text{MPa}$
39 caminhões OK**

**6 caminhões
com f_{ck} de 8MPa a 12MPa**

**Nós percebemos mas decidimos colocar
250kg de cimento (5sacos) dentro do
balão para compensar...**

**Depois de 28dias deu no que deu!
e ainda queria cobrar da Concreteira...**

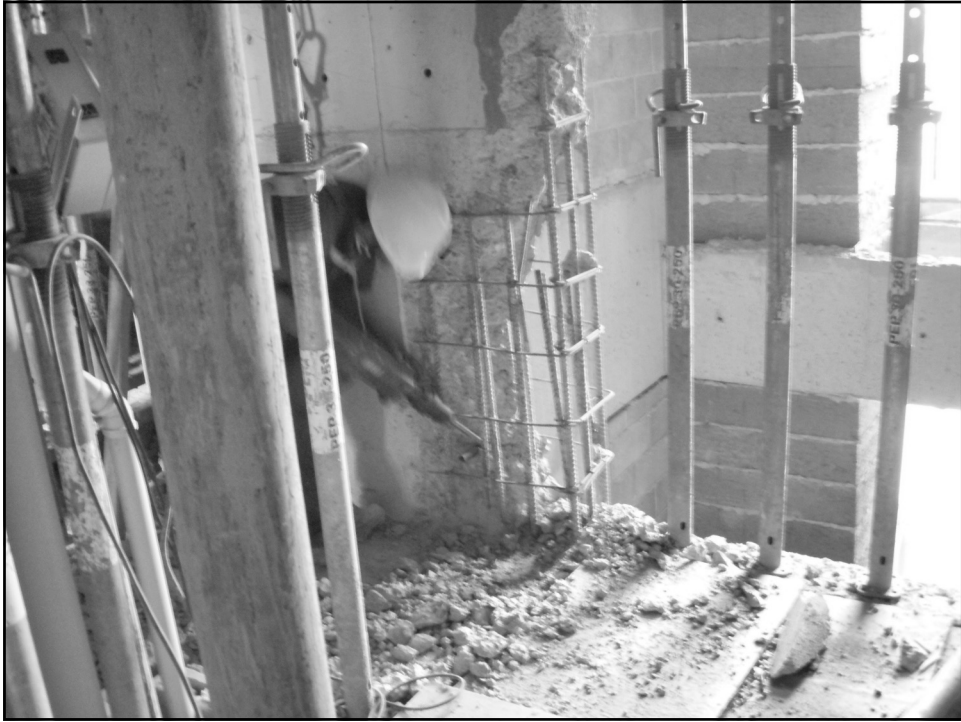
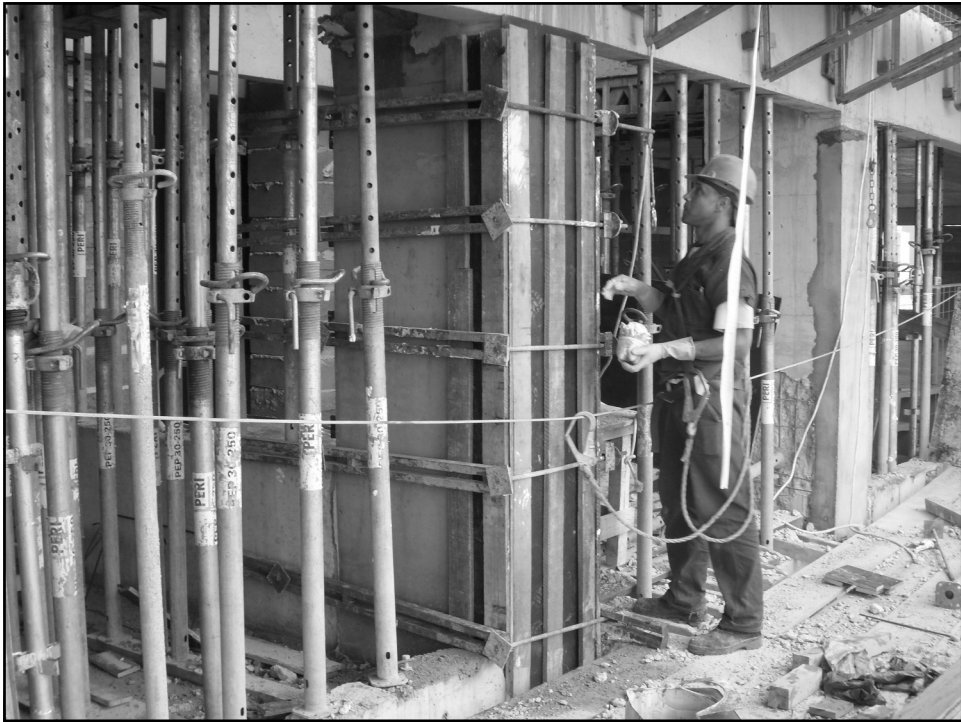
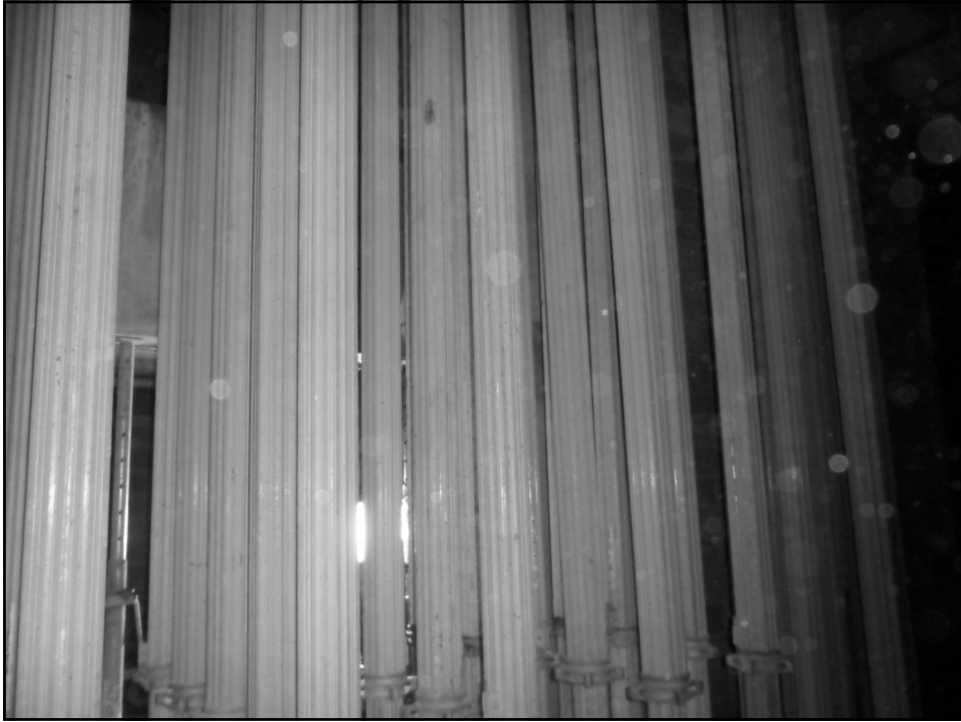
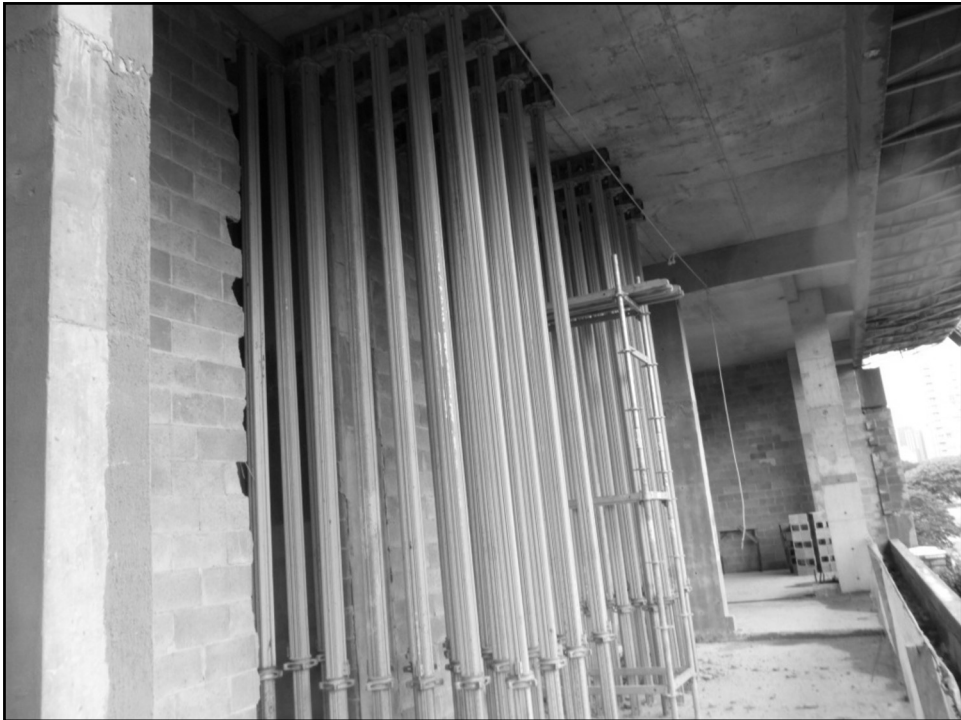
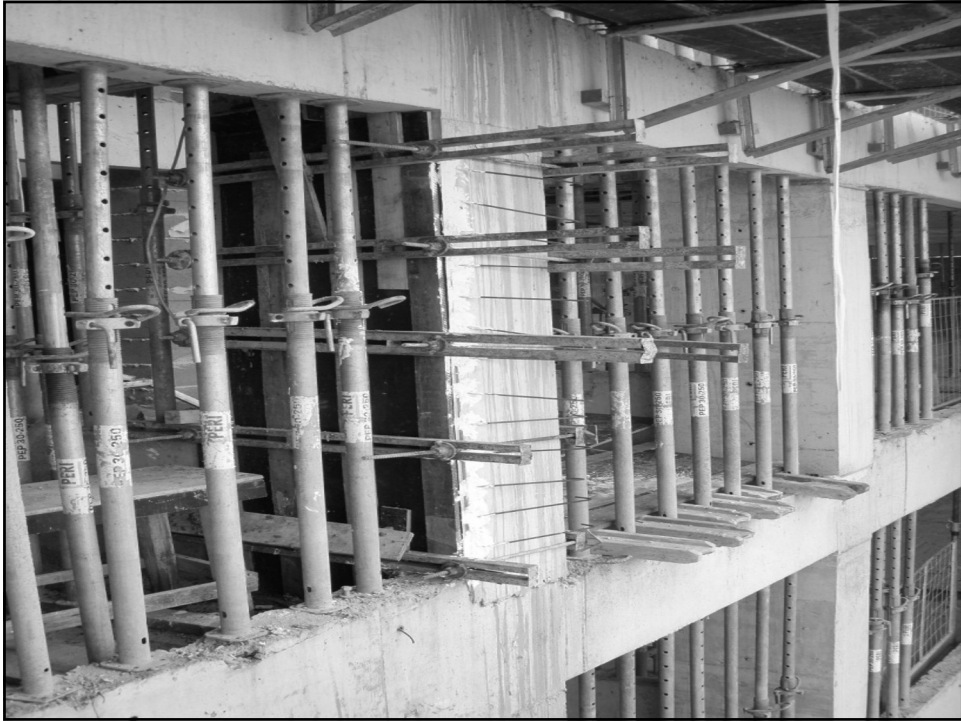
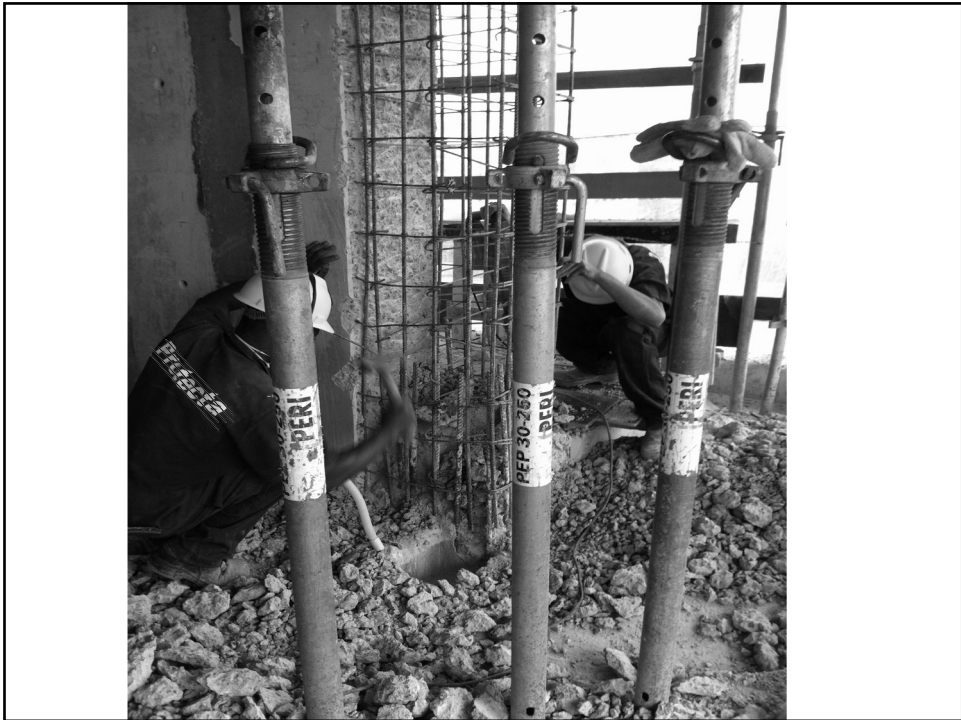
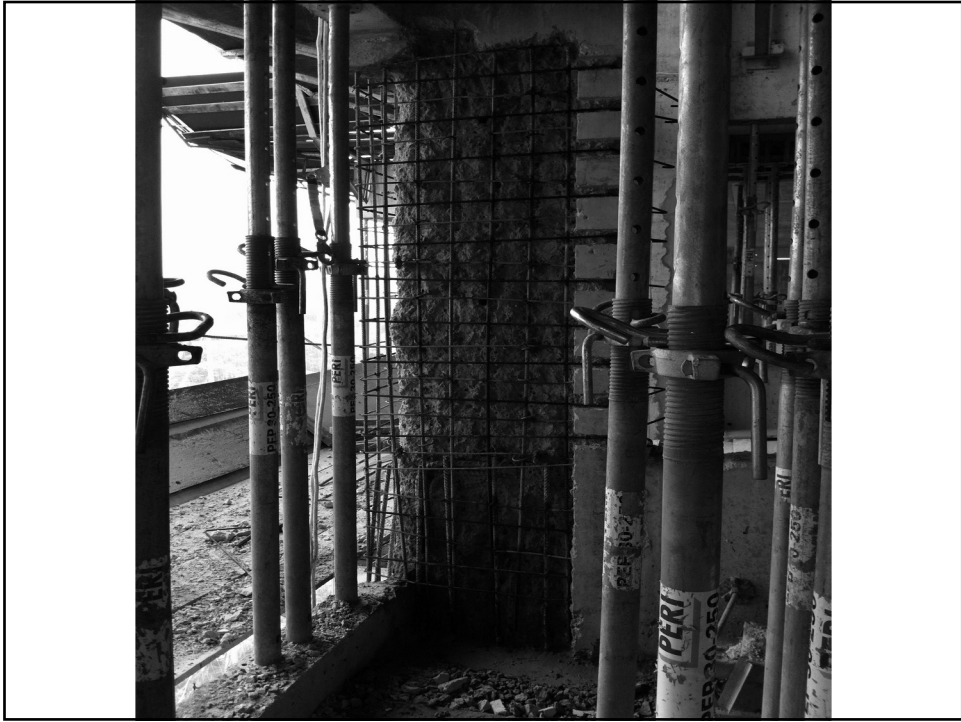
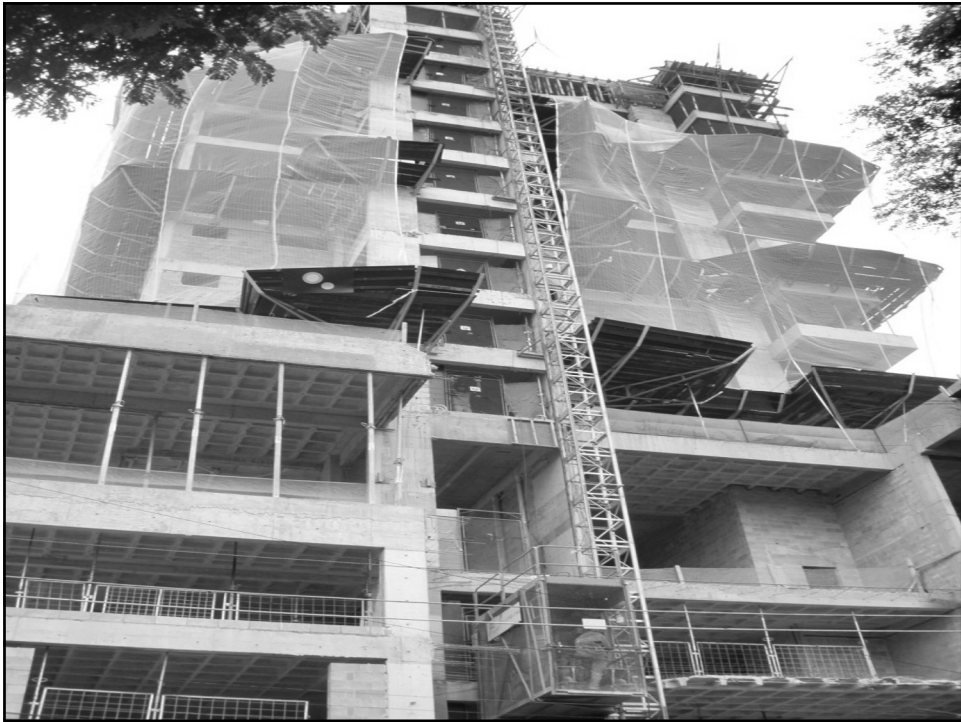
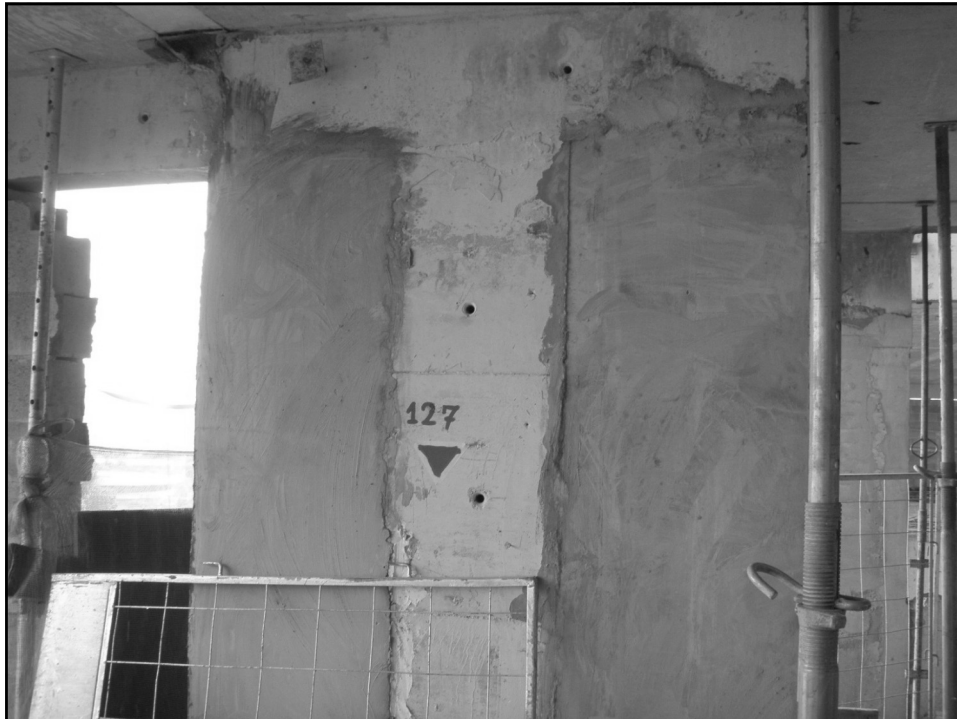
edifício da Diretoria da Construtora

8º andar

$f_{ck} = 40\text{MPa}$

1 caminhão com 10MPa

9 pilares!

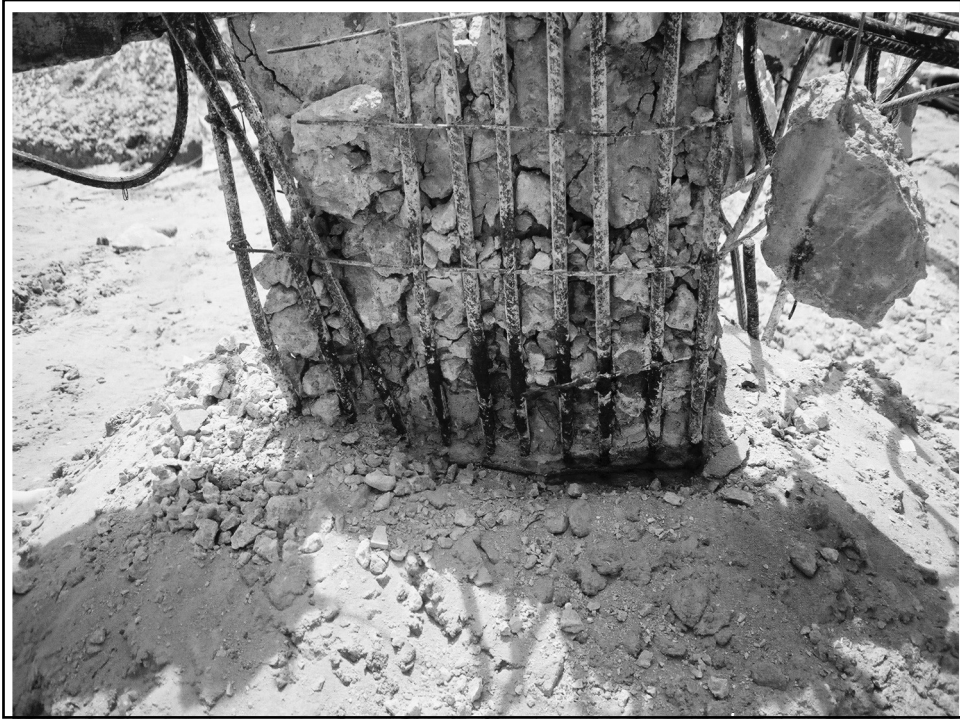
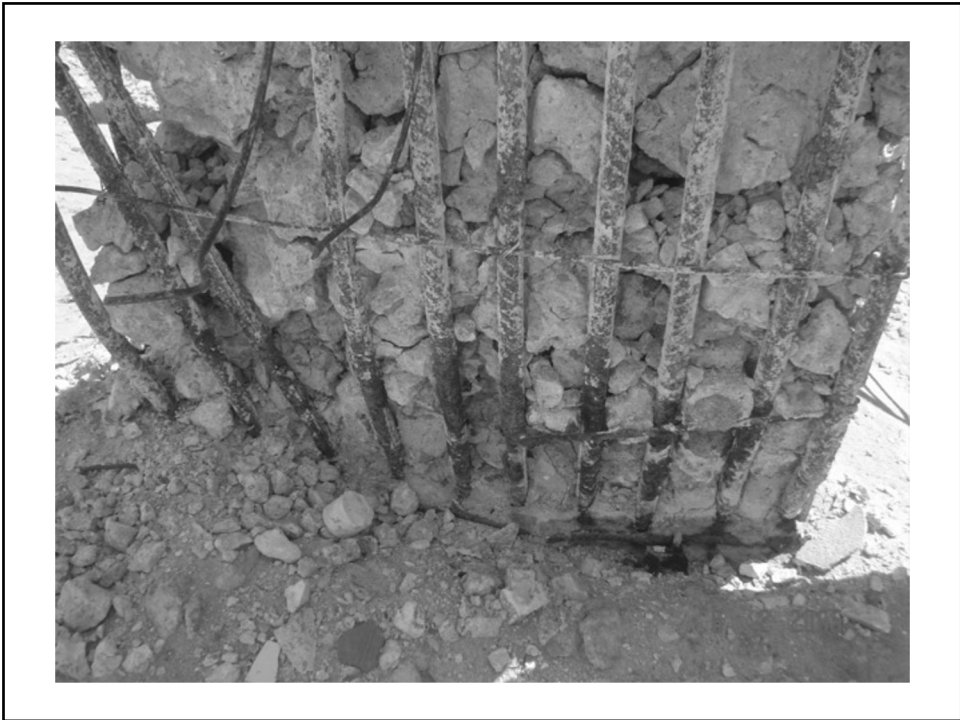
Ligação pilar - sapata com redução da seção transversal do pilar
