Estruturas de Concreto Armado: Aprendendo com Acidentes

Paulo Helene

27 de abril de 2012

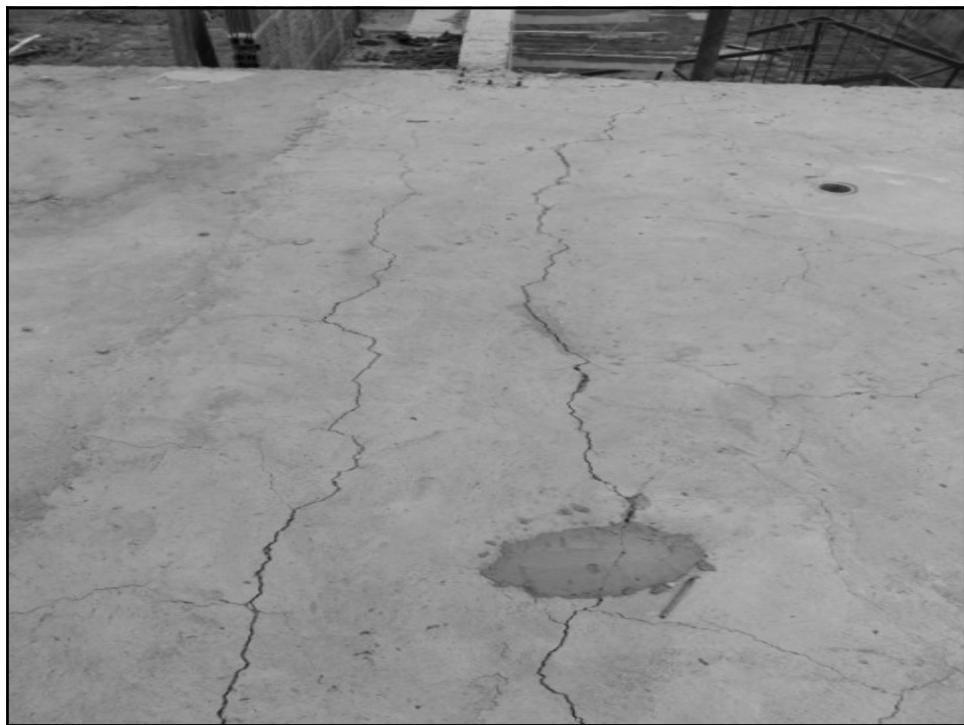
2009
fissuras em lajes
obra nova

Diagnóstico:
**Mal posicionamento de armadura
negativa das lajes adjacentes, sobre as
vigas, devido a pisoteio durante a
concretagem**

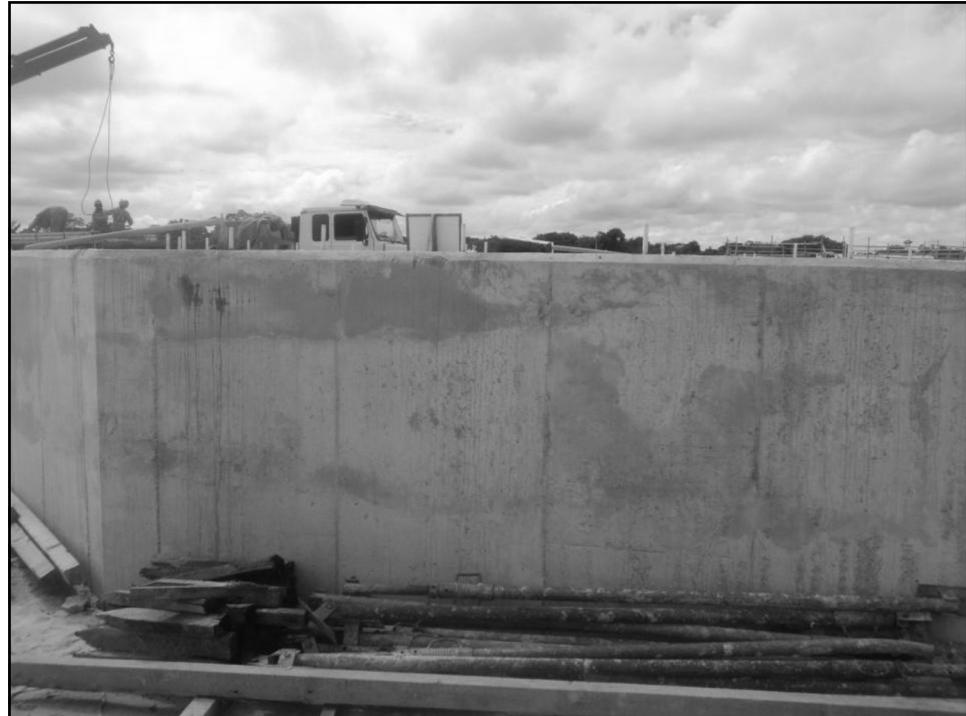
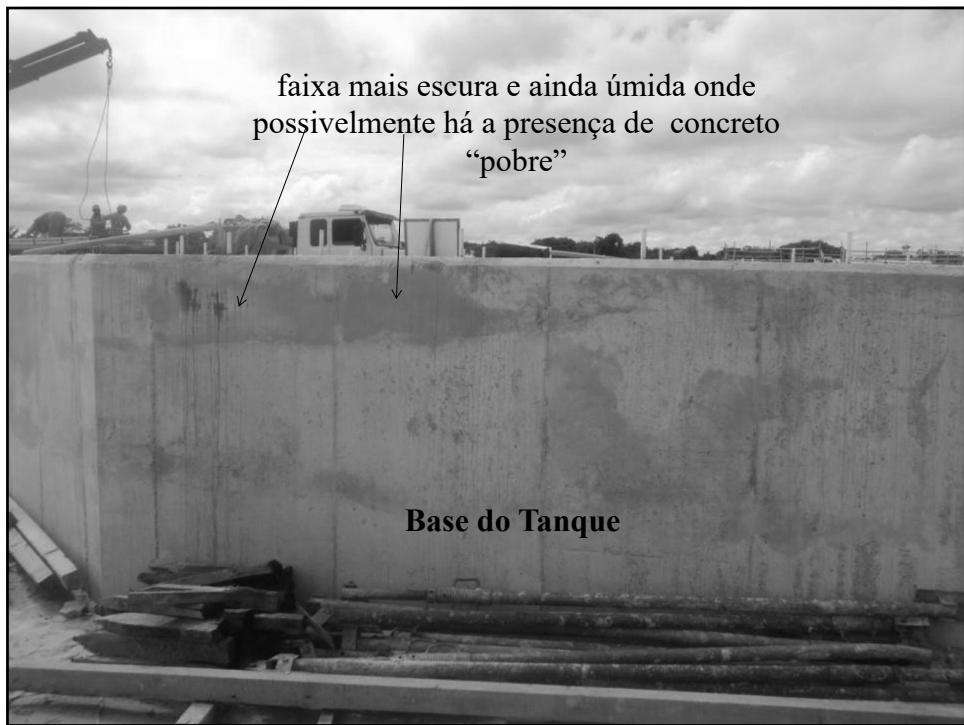
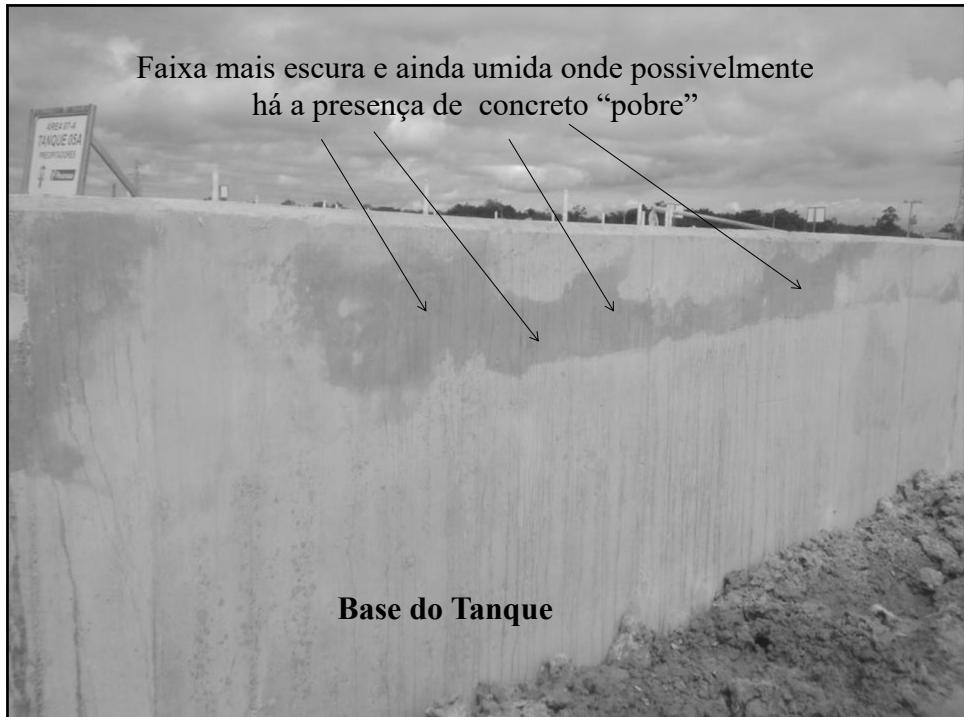
**Caso 1:
bloco de fundação
350m³
 $f_{ck} = 35\text{ MPa}$
39 caminhões OK**

**6 caminhões
com f_{ck} de 8MPa a 12MPa**

**Nós percebemos mas decidimos colocar
250kg de cimento (5sacos) dentro do
balão para compensar...**

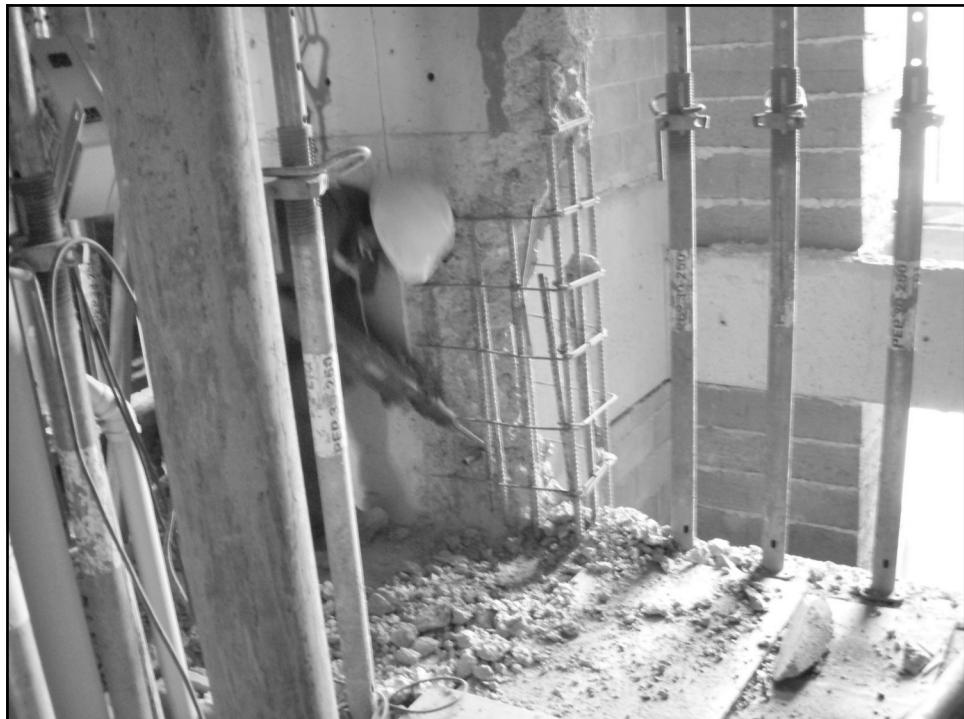
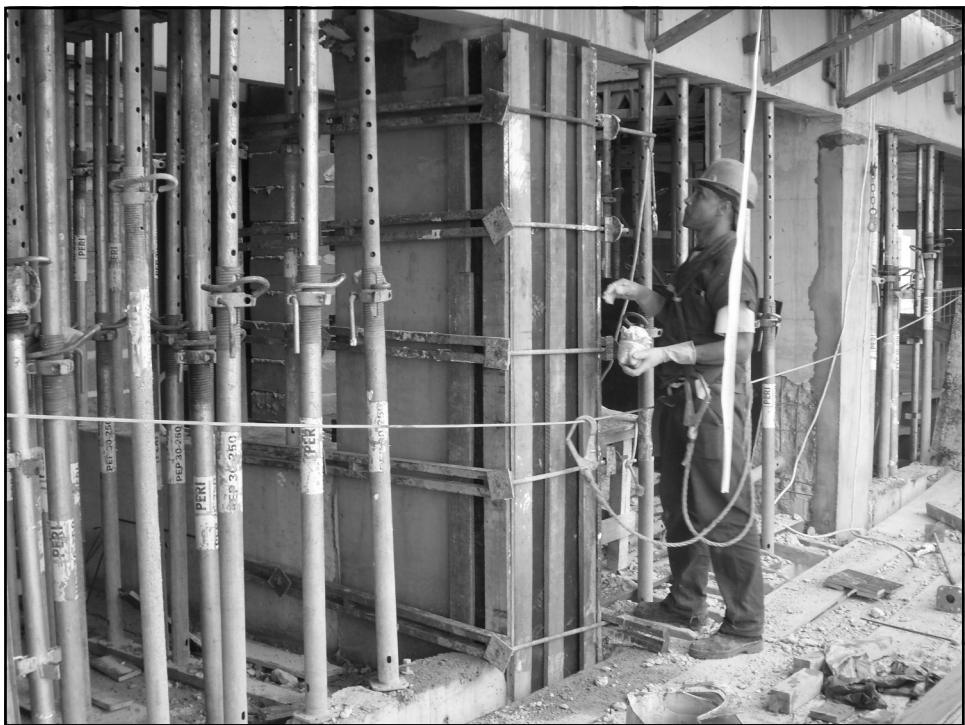
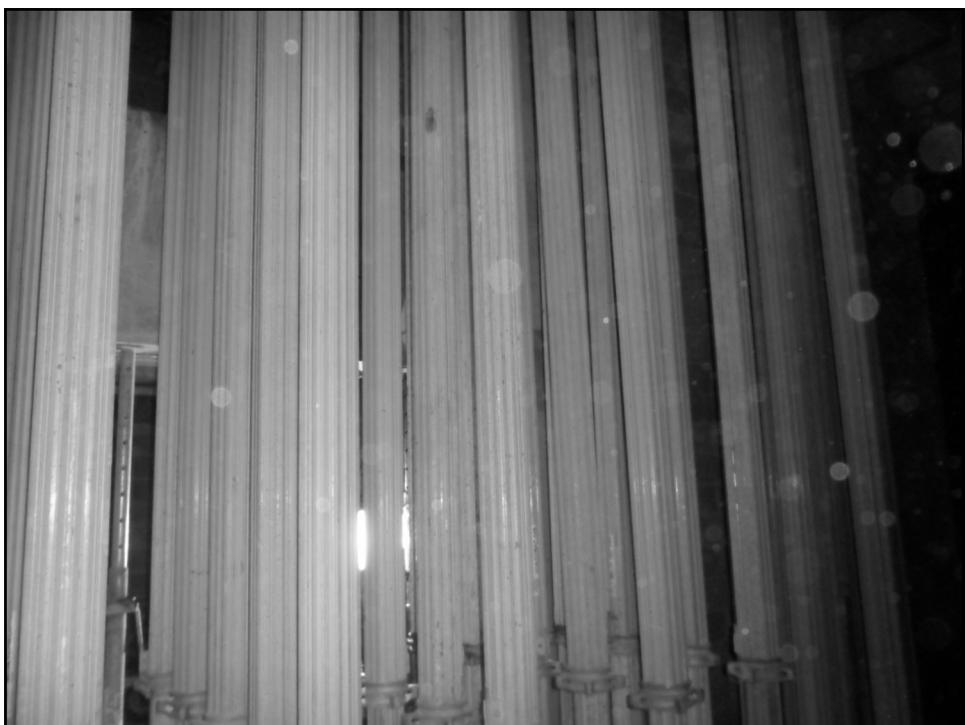
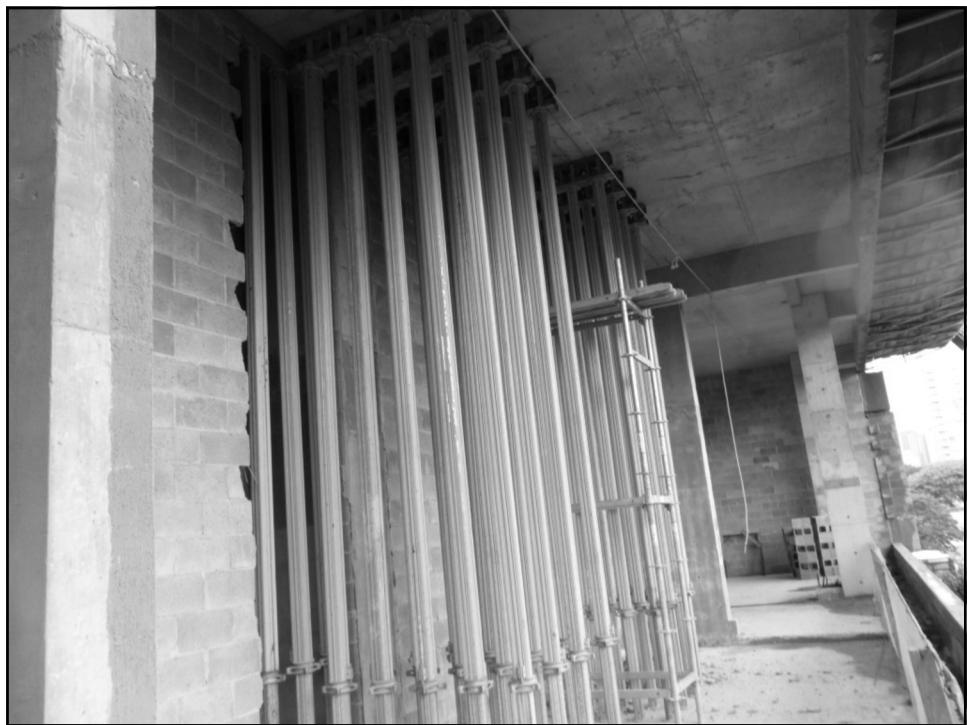
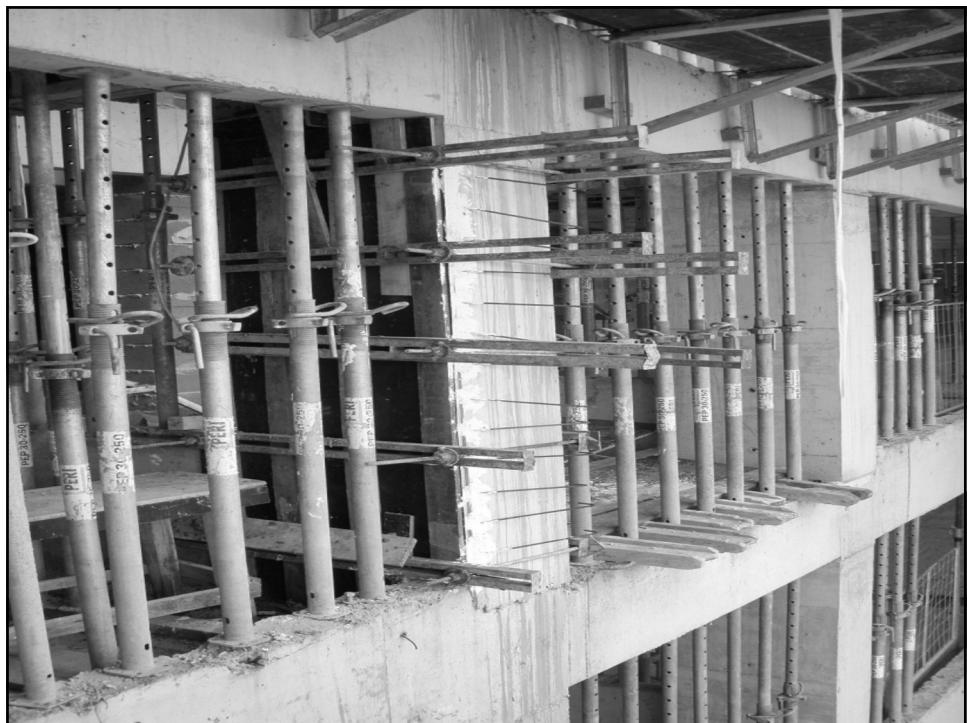
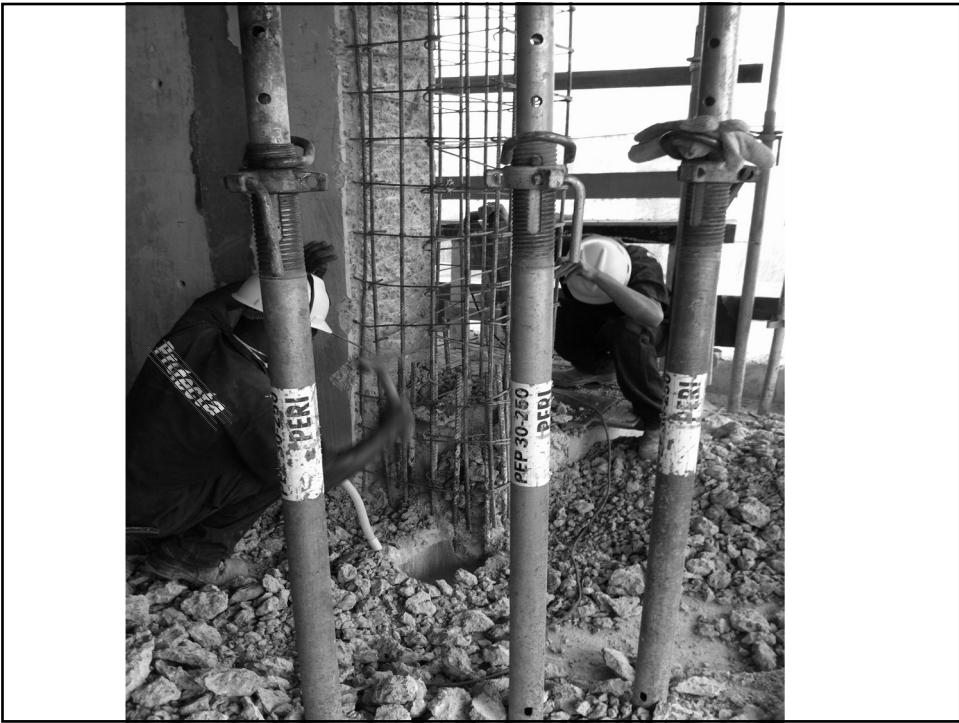
**Caso 2:
edifício da Diretoria da Construtora**

8º andar

1 caminhão com 10MPa

9 pilares!

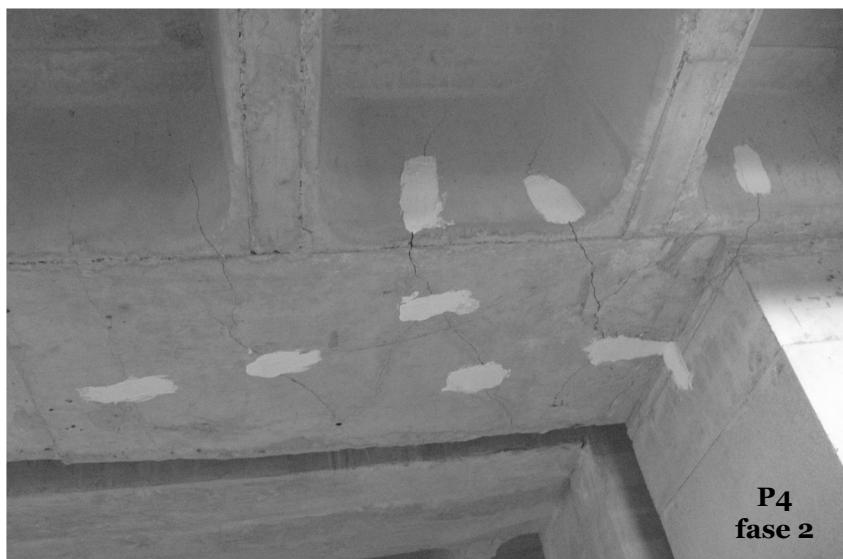
Fissuras em Vigas

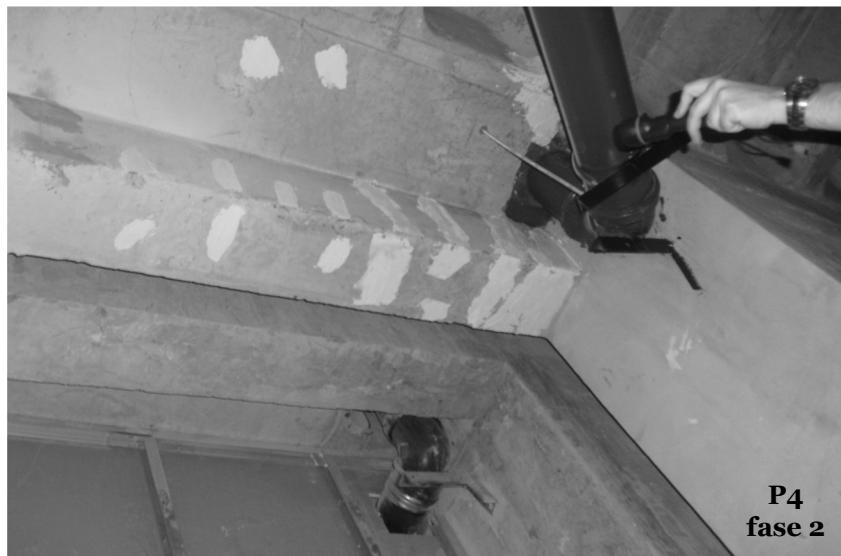
Fissuras em Vigas

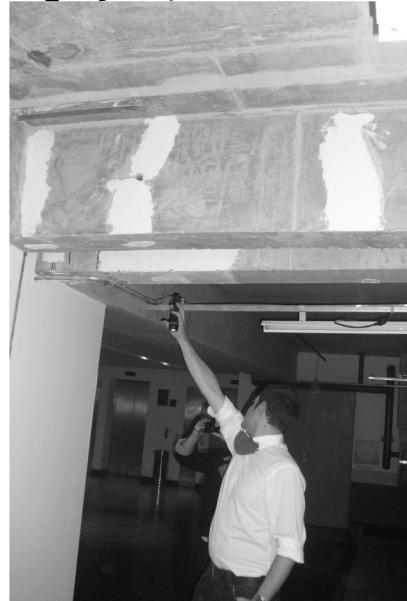
Desnívelamento e fissuras em vigas

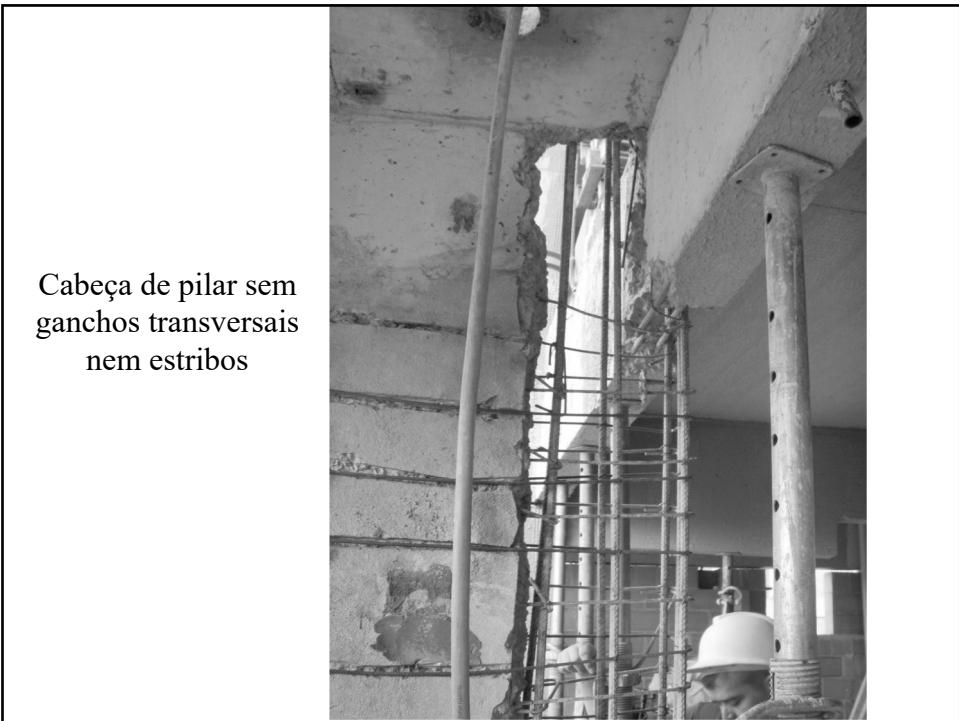
Cabeça de pilar sem
ganchos transversais
nem estribos
