# **Estruturas de Concreto Armado: Aprendendo com Acidentes**

**Paulo Helene**

04 DE MAIO de 2012

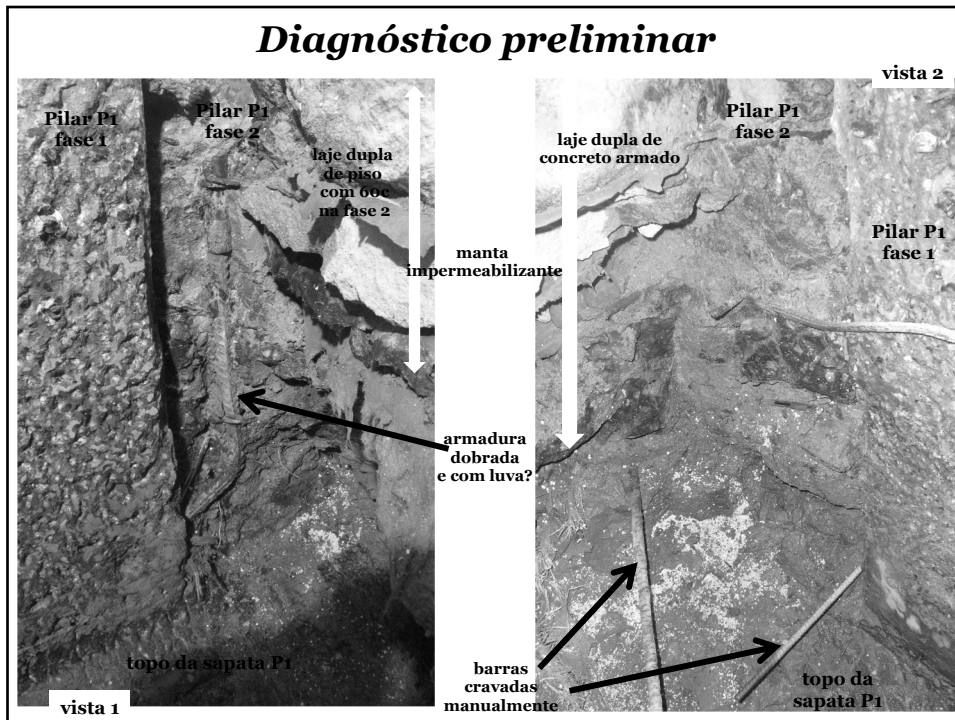
## Diagnóstico preliminar
