Estruturas de Concreto Armado: Aprendendo com Acidentes

Paulo Helene

11 de Maio de 2012

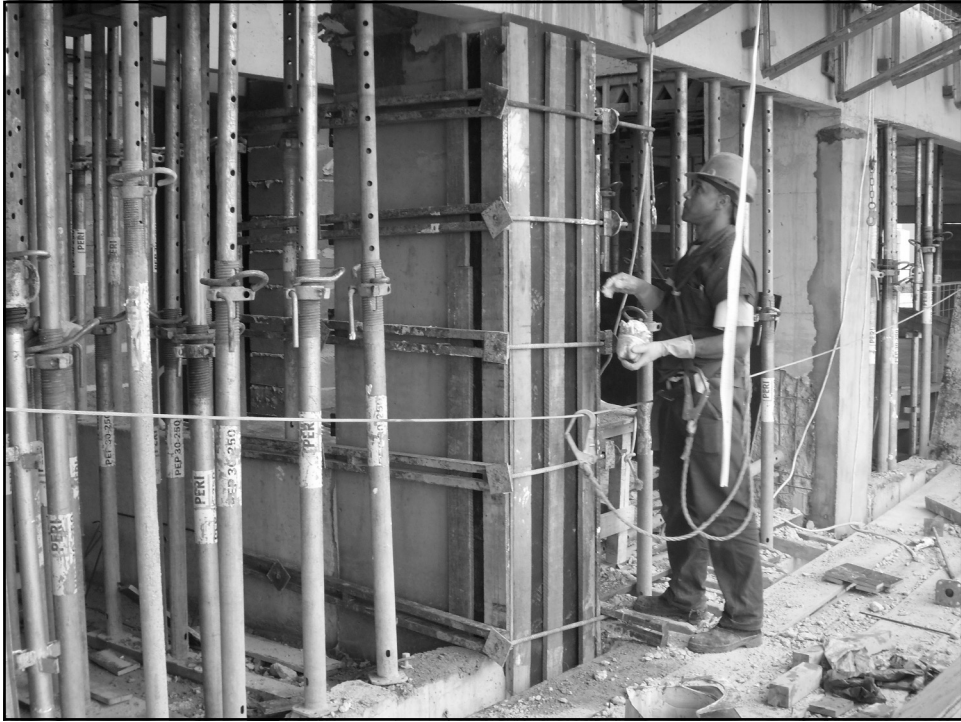
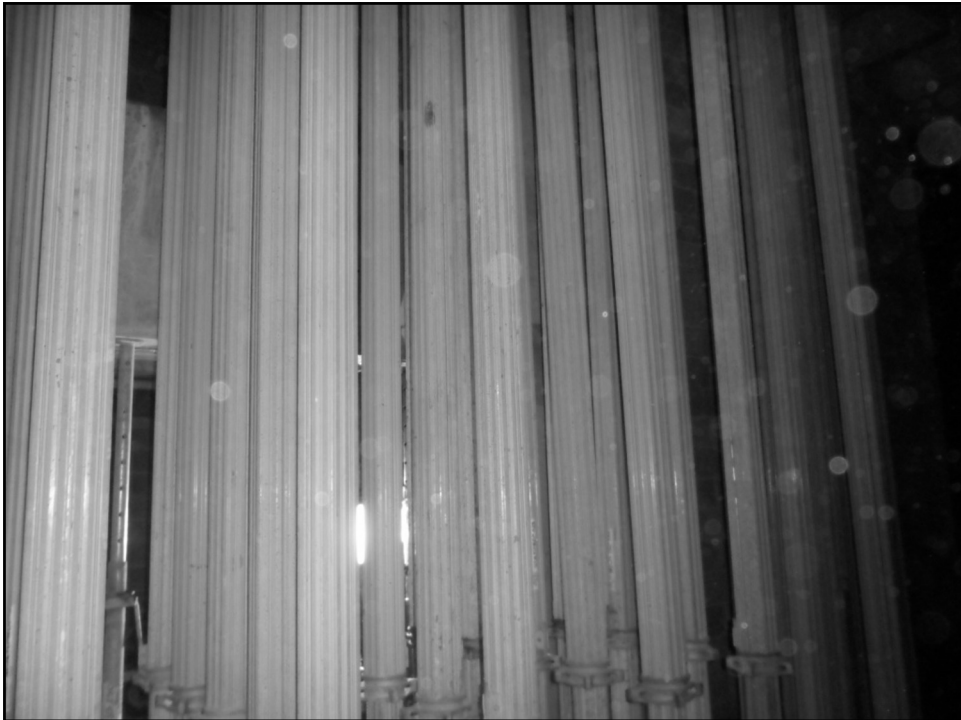
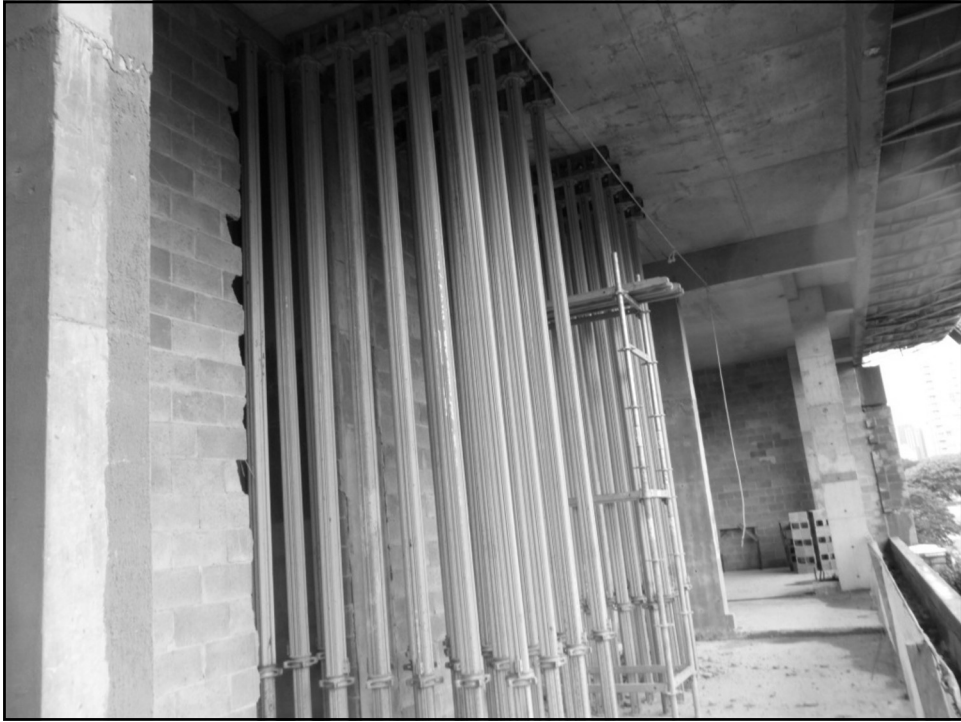
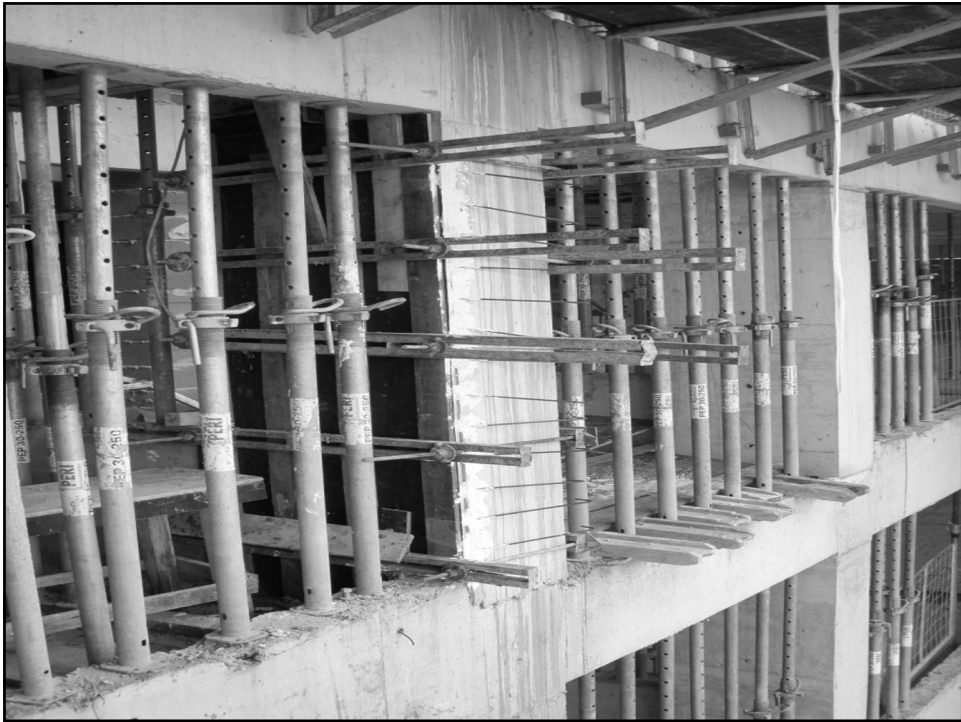
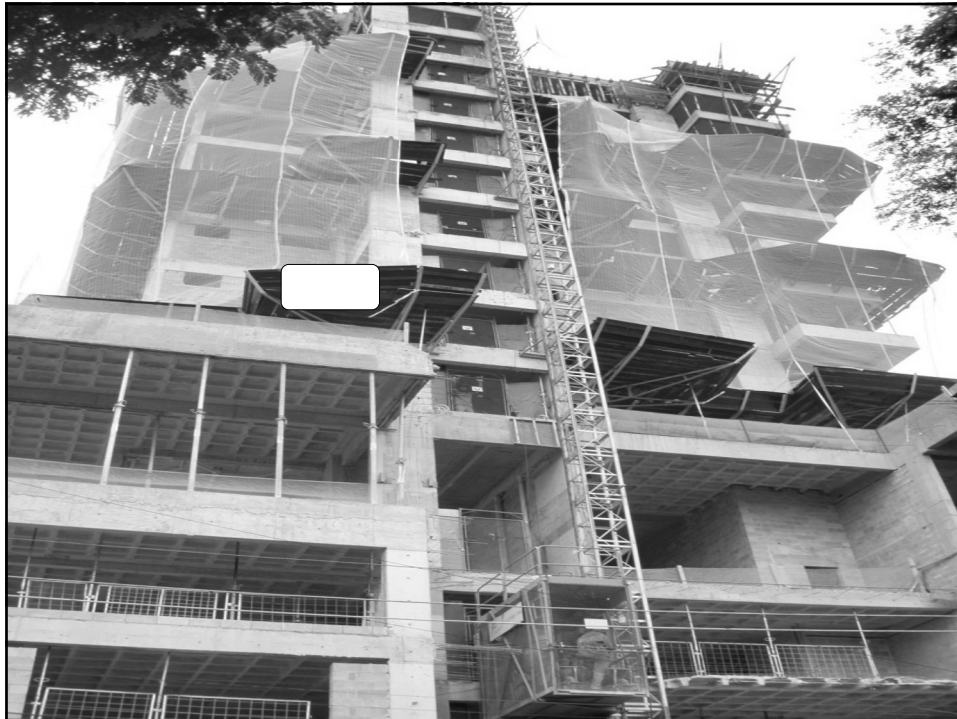
Caso 2:

Edifício habitacional

8^o andar

$f_{ck} = 40\text{MPa}$

1 caminhão com 10MPa

9 pilares!

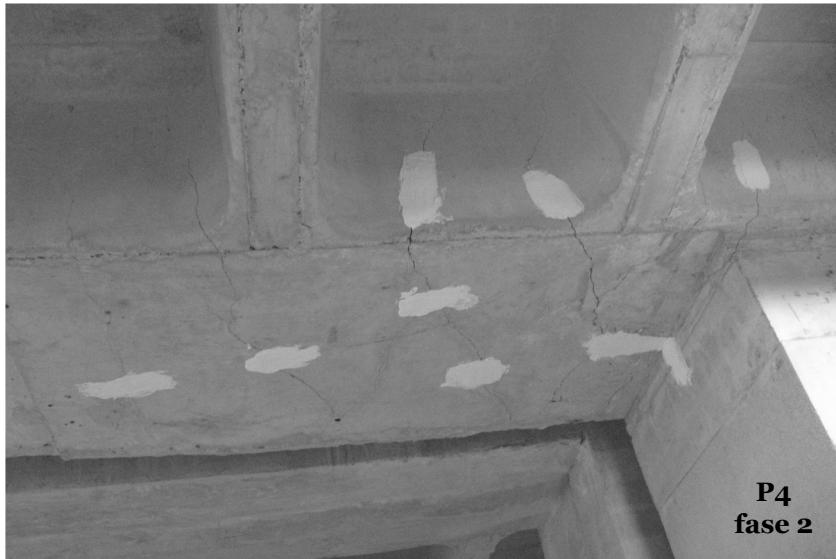
Fissuras em Vigas

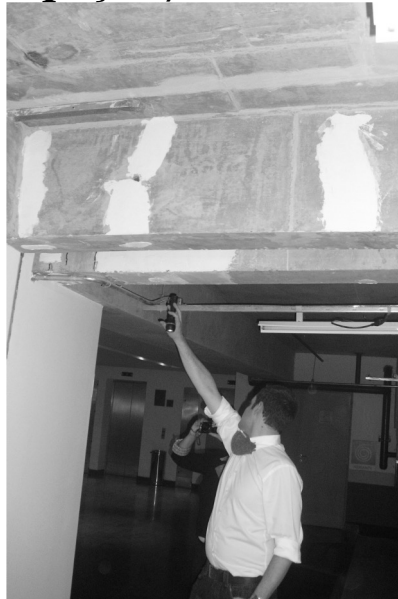
Desnivelamento e fissuras em vigas
