Lecciones de Fallas y Accidentes en Obras

Paulo Helene
*Diretor PhD Engenharia
Conselheiro Permanente IBRACON
Presidente ALCONPAT Internacional
Prof. Titular Universidade de São Paulo
Member fib(CEB-FIP) Service Life of Concrete Structures*

Colégio de Ingenieros 01 de Junio de 2012 Mérida / México

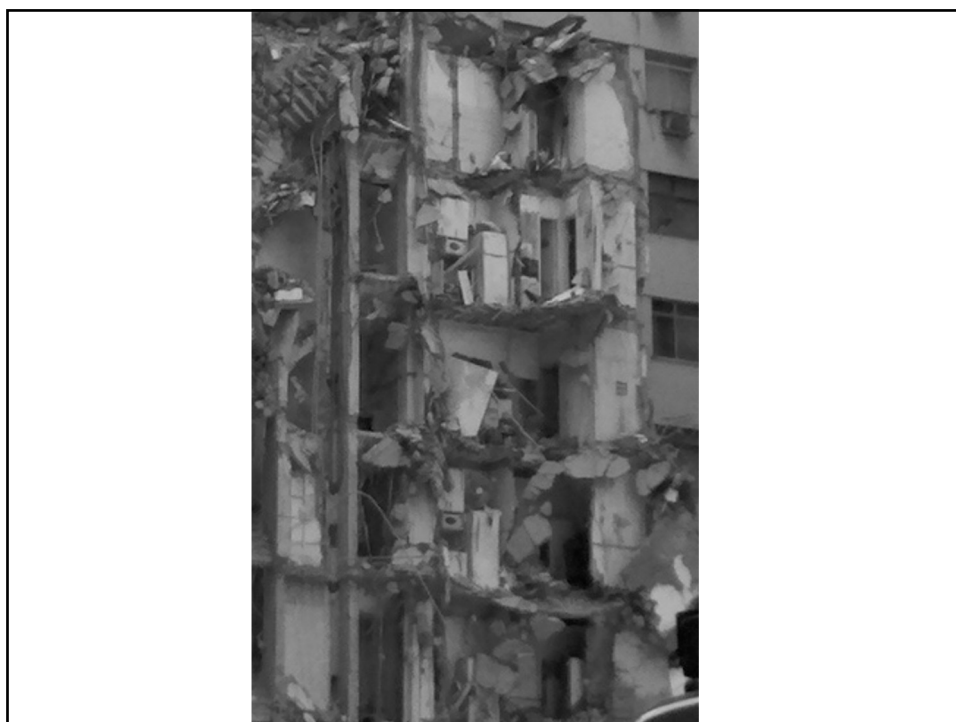
Hipóteses

1) Alteração de uso:
Carga atuante em edifícios
residenciais: 150kg/m^2
(promedio mundial em 1938)

Carga atuante em edifícios de
oficinas: 350kg/m^2 (promedio
mundial em 2010)

Demolición de paredes portantes
