# **Estruturas de Concreto Lecciones Aprendidas de Acidentes y Fallas**

**Paulo Helene**

**04 DE MAIO de 2012**

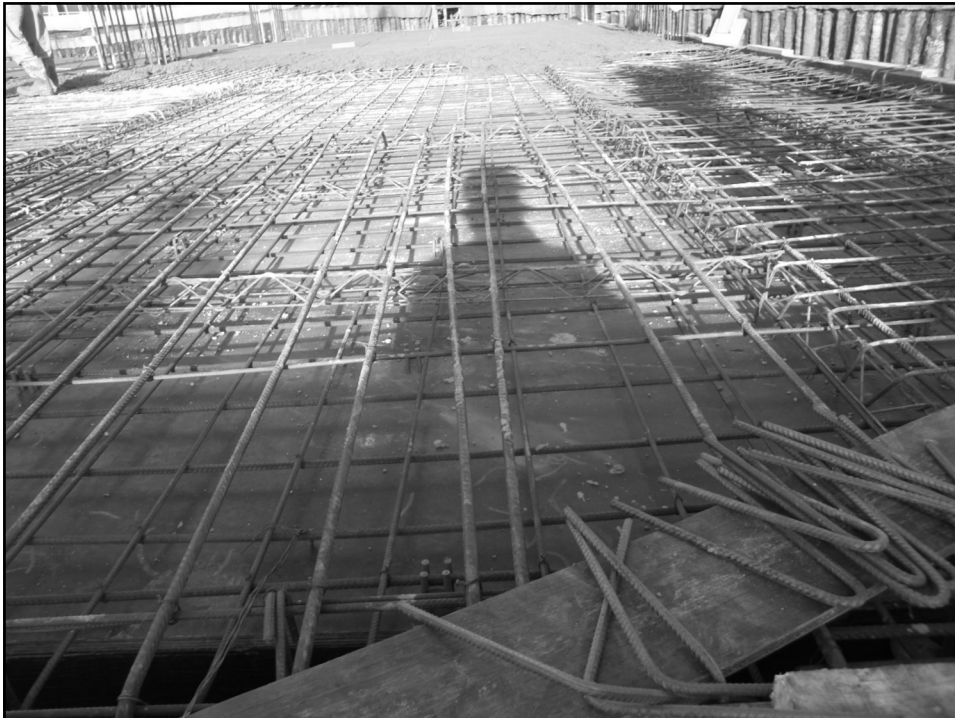
Diagnóstico:  
Mal posicionamento de armadura  
negativa das lajes adjacentes, sobre as  
vigas, devido a pisoteio durante a  
concretagem

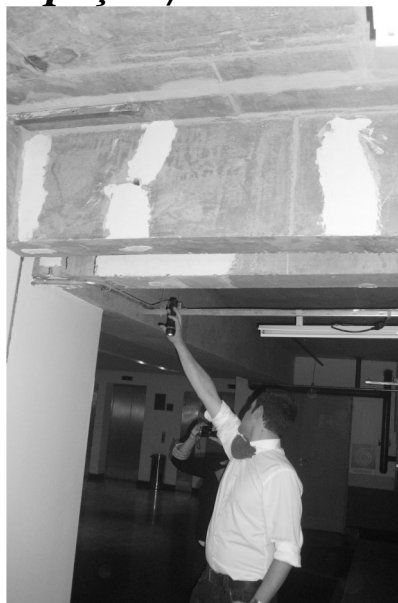
**Desnivelamento e fissuras em vigas**
