Estructuras de Concreto Lecciones Aprendidas de Accidentes y Fallas

Paulo Helene

24 de agosto de 2012

Santa Cruz - Bolivia

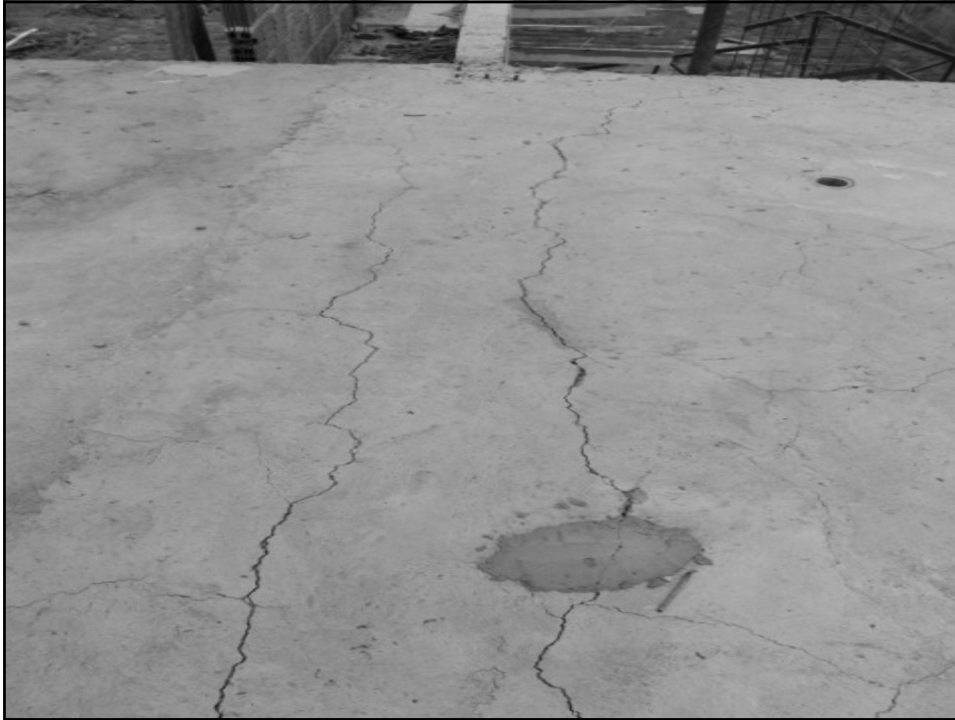
fisuras em losas

Diagnóstico:
Mal posicionamento de armadura
negativa das lajes adjacentes, sobre as
vigas, devido a pisoteio durante a
concretagem

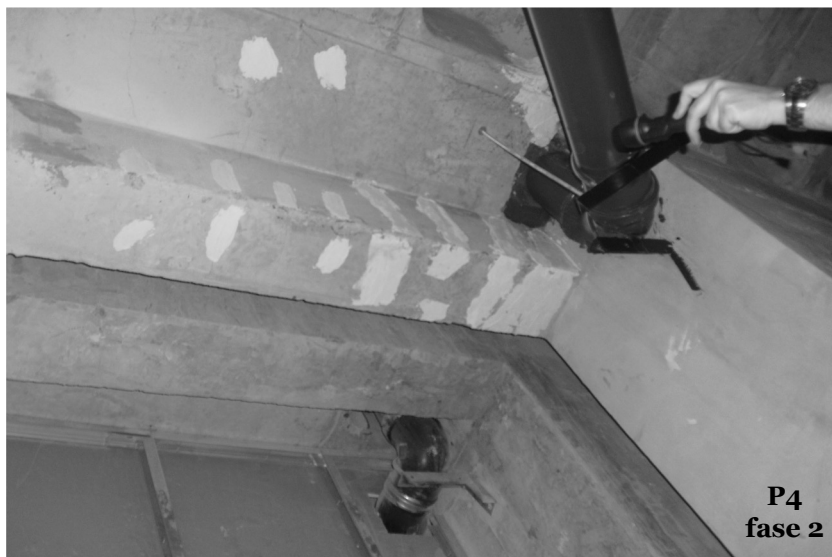
Fissuras em Vigas

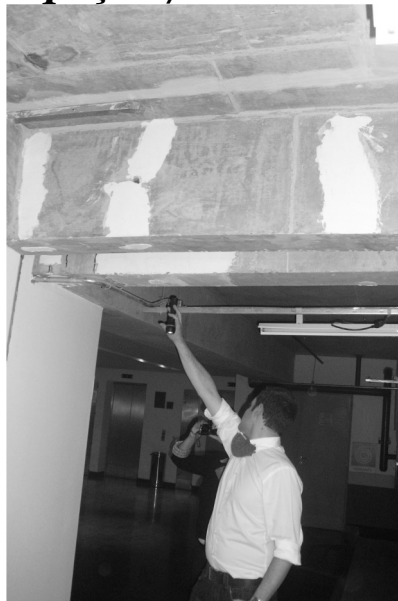
Desnivelamento e fissuras em vigas

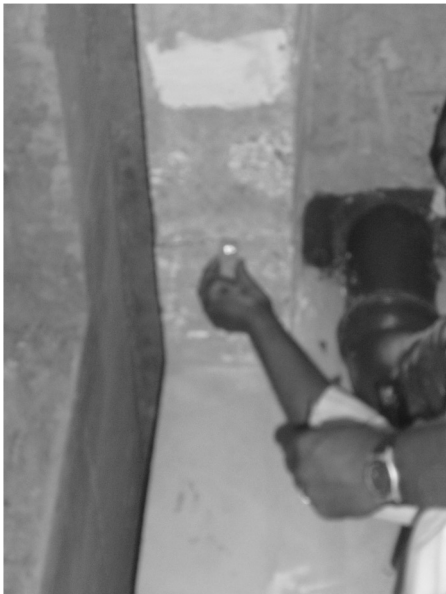
**colagem de plaquetas de
vidro 2mm para controle
de eventual movimento
de fissuras**
