Estructuras de Concreto Lecciones Aprendidas de Accidentes y Fallas

Paulo Helene

2º Congreso ALCONPAT

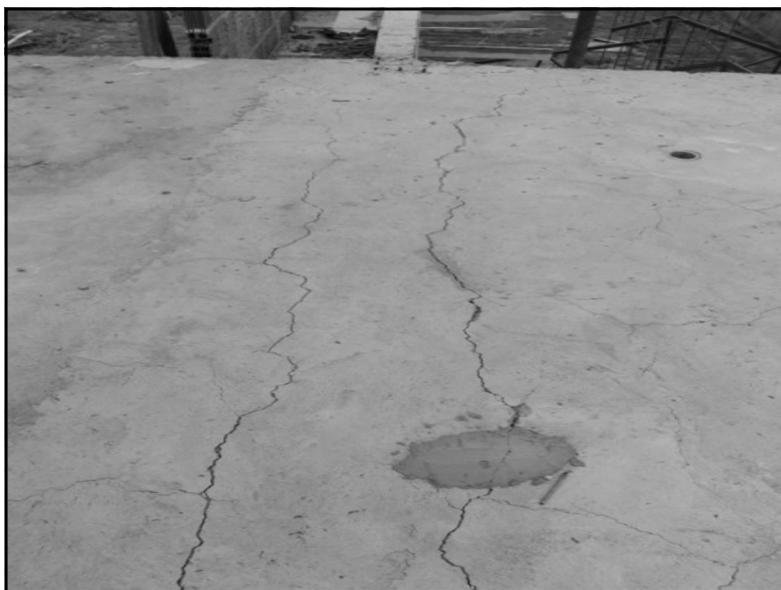
fisuras em losas

Diagnóstico:
Mal posicionamento de armadura
negativa das lajes adjacentes, sobre as
vigas, devido a pisoteio durante a
concretagem

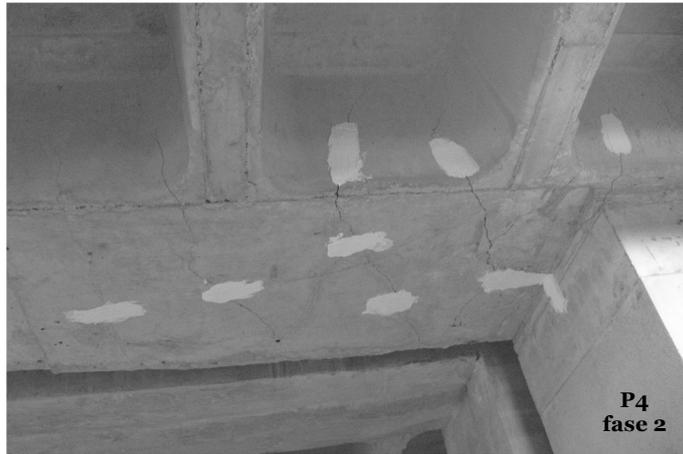
Fissuras em Vigas

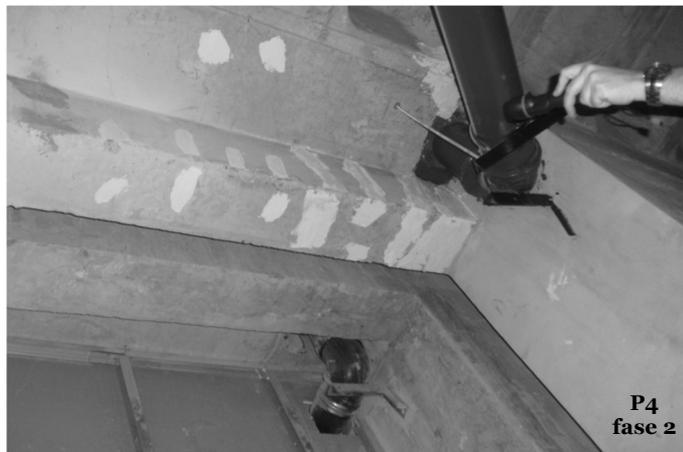
Fissuras em Vigas

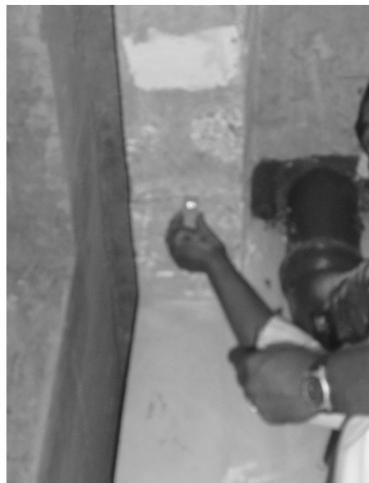
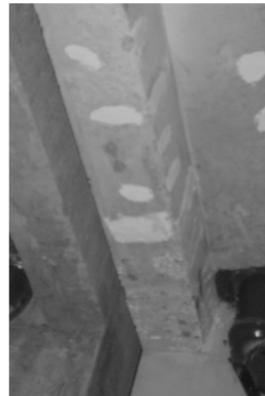
**colagem de plaquetas de
vidro 2mm para controle
de eventual movimento
de fissuras**

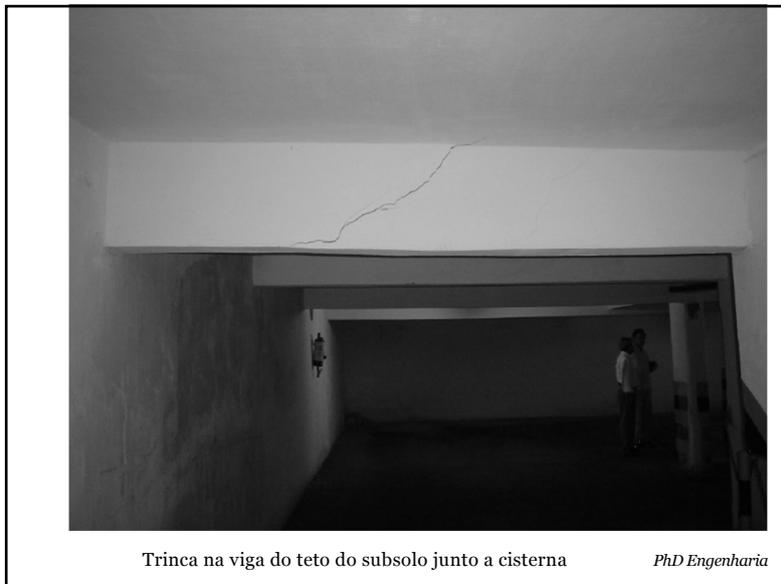
Trinca na viga do teto do subsolo junto a cisterna

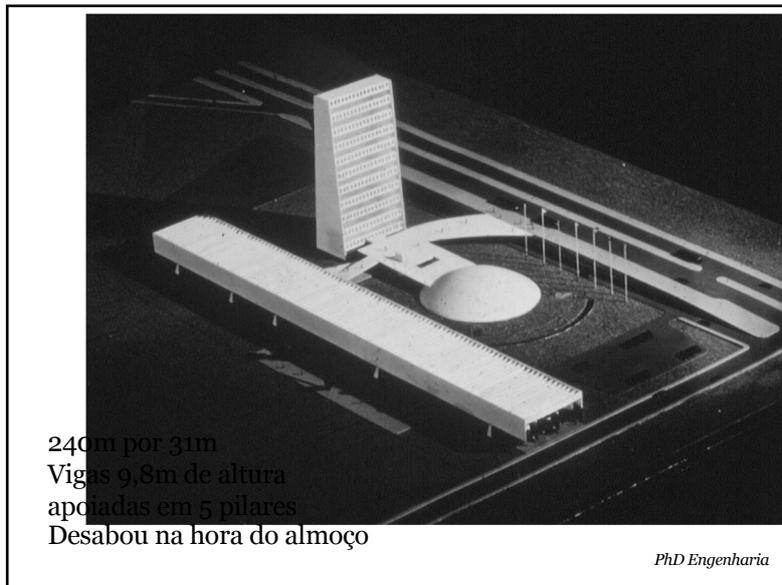
240m por 31m
Vigas 9,8m de altura
apoiadas em 5 pilares
Desabou na hora do almoço
