Aprendiendo con los Errores y Accidentes en Estructuras de Concreto

Paulo Helene

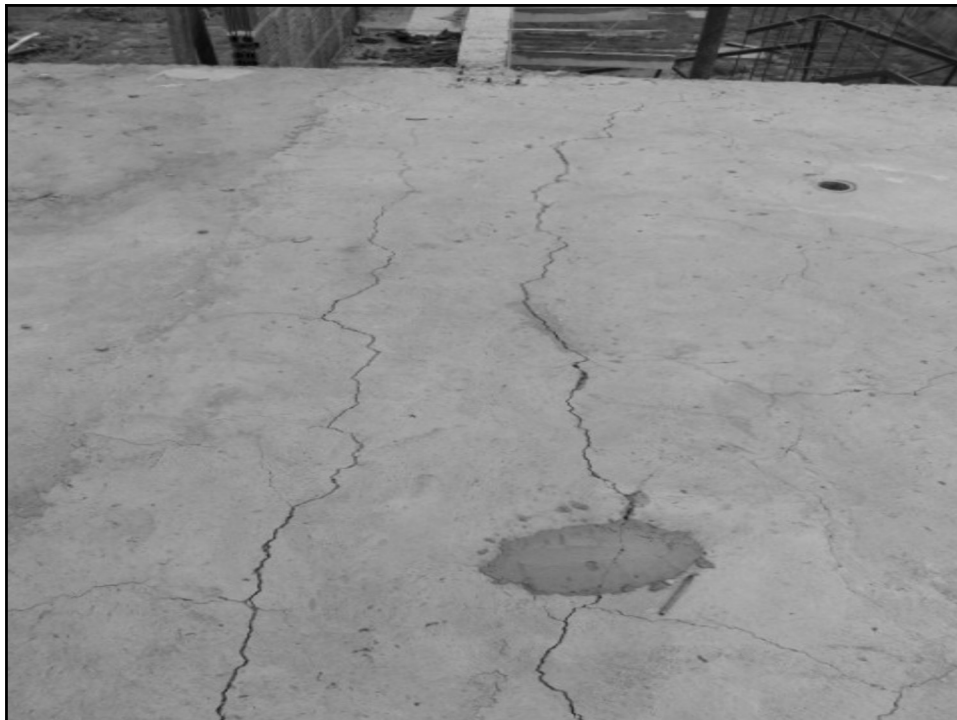
fisuras em losas

Diagnóstico:
Mal posicionamento de armadura
negativa das lajes adjacentes, sobre as
vigas, devido a pisoteio durante a
concretagem

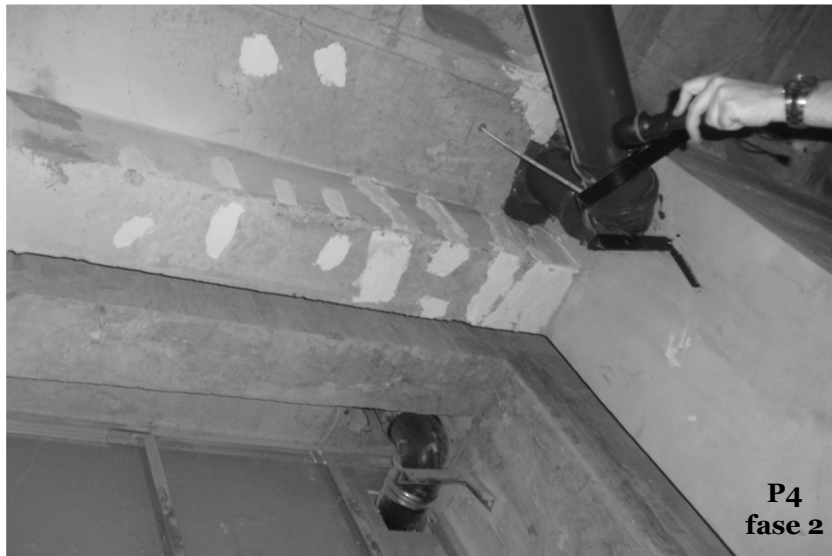
Fissuras em Vigas

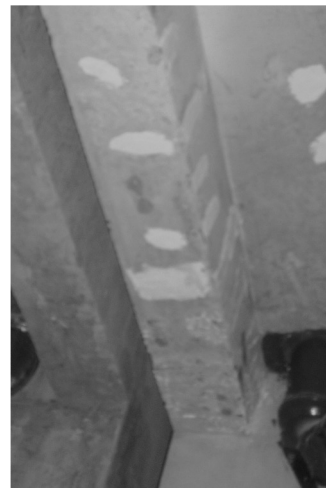
**colagem de plaquetas de
vidro 2mm para controle
de eventual movimento
de fissuras**

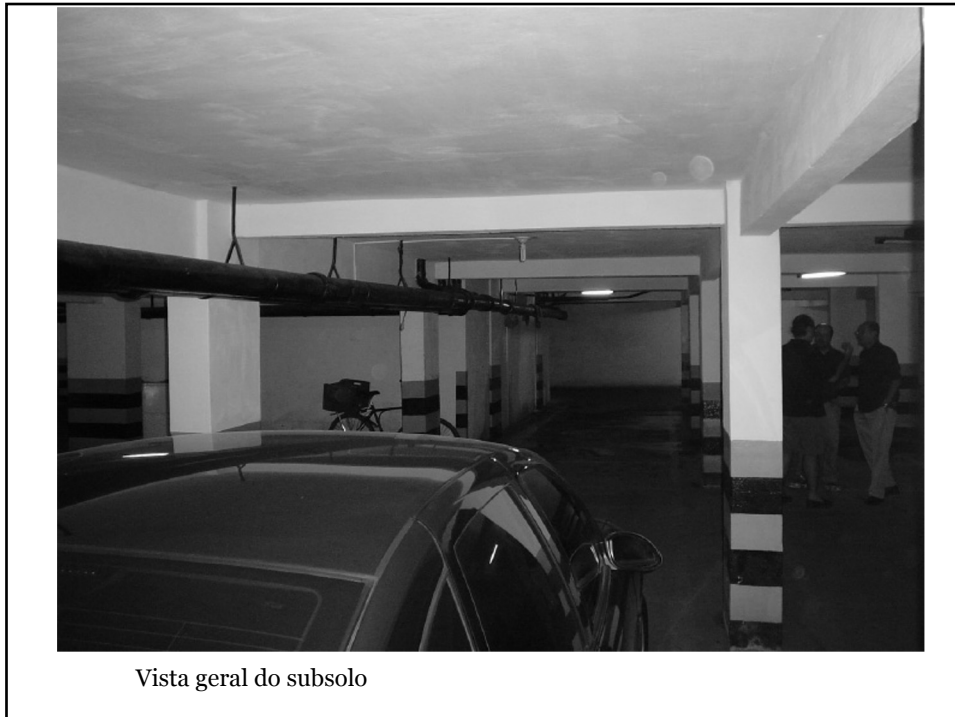
Vista geral do subsolo
