1er Congreso Regional de Patología y Recuperación de Estructura **20 y 21 de Septiembre**

Aprendiendo con los Errores y Accidentes en Estructuras de Concreto

Paulo Helene
*Conselheiro IBRACON
Diretor PhD Engenharia
Membro Red PREVENIR CYTED
fib (CEB-FIP) Member of Model Code for Service Life
M.Sc. PhD Prof. Titular da Universidade de São Paulo USP
Presidente Asociación Latino Americana de Control de Calidad y Patología
ALCONPAT Internacional*

CONPAR2012 **20 de septiembre de 2012** **Manágua / Nicaragua**

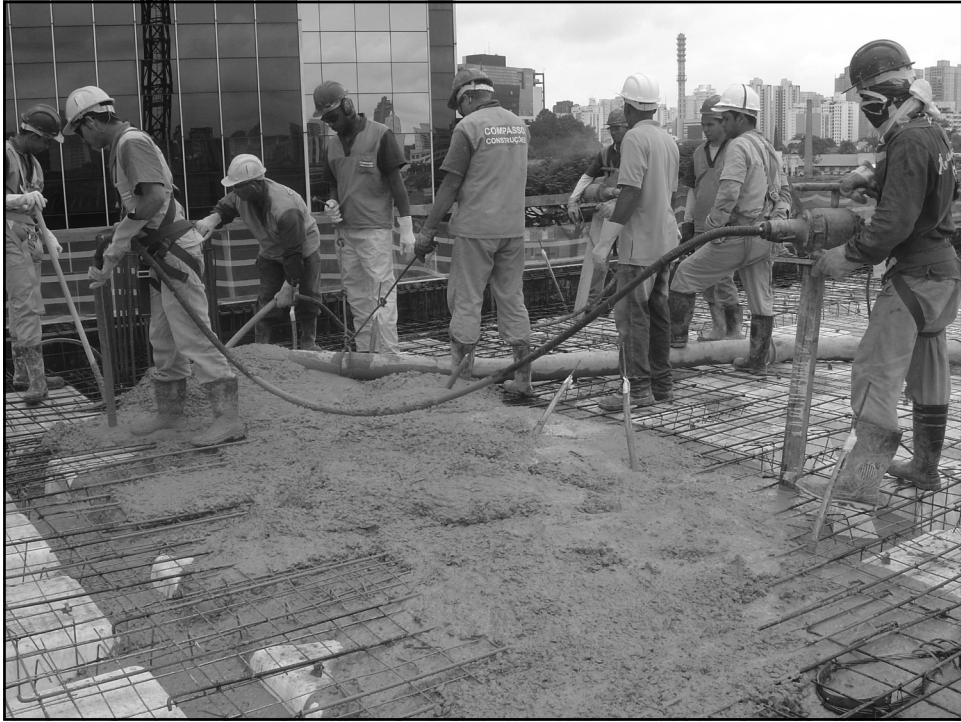
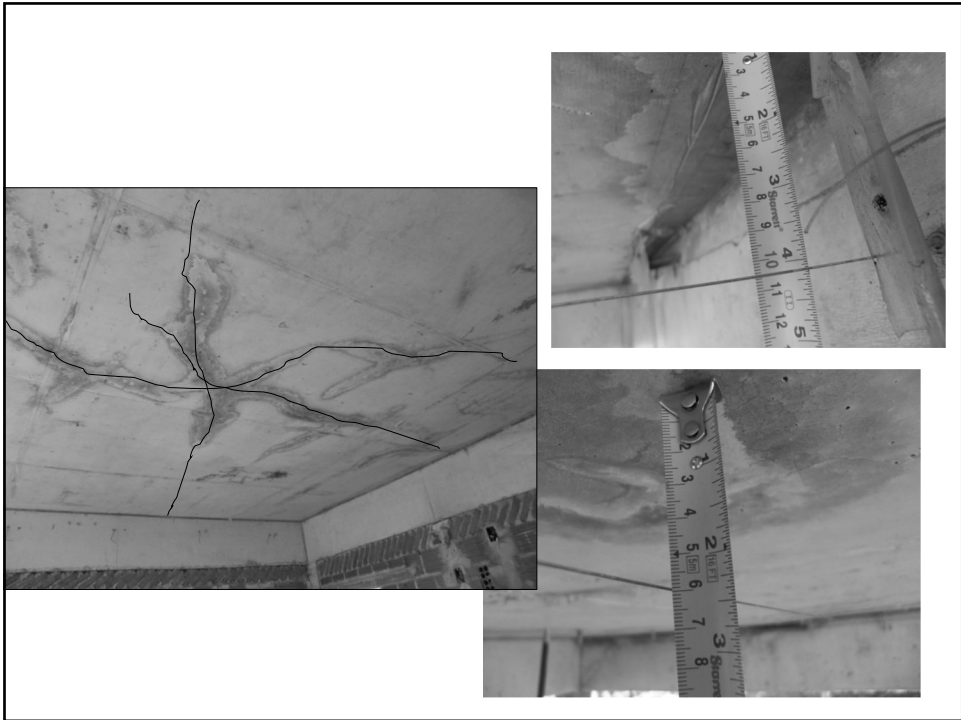
Diagnóstico:
Mal posicionamento de armadura
negativa das lajes adjacentes, sobre as
vigas, devido a pisoteio durante a
concretagem

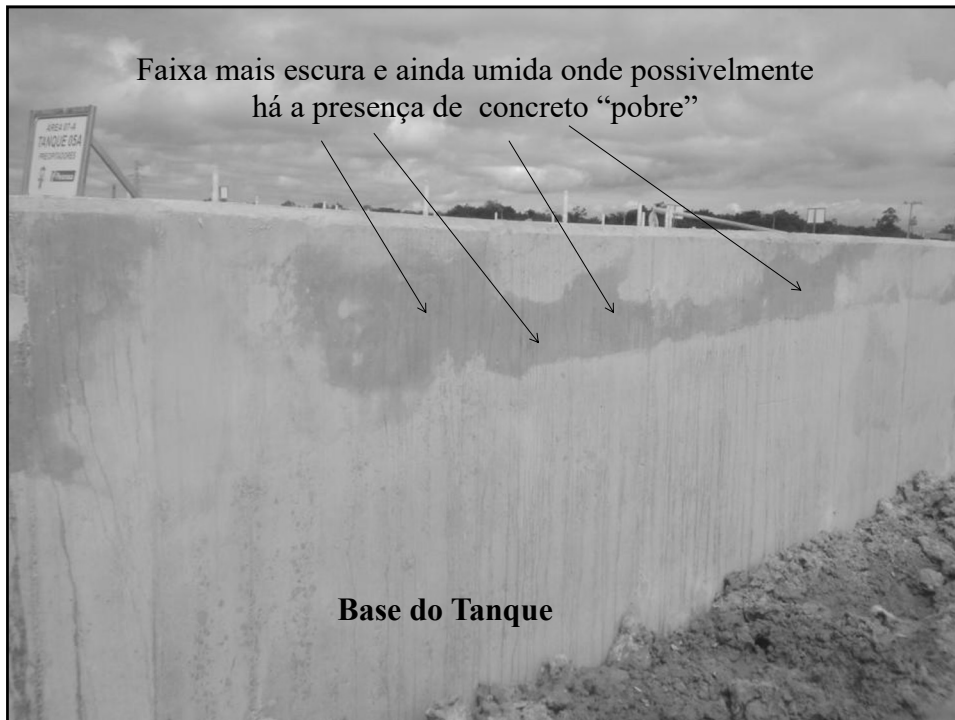
**Caso 1:
bloque de cimentación
350m³
 $f_{ck} = 35\text{MPa}$
39 caminhões OK**

**6 caminhões
com f_{ck} de 8MPa a 12MPa**

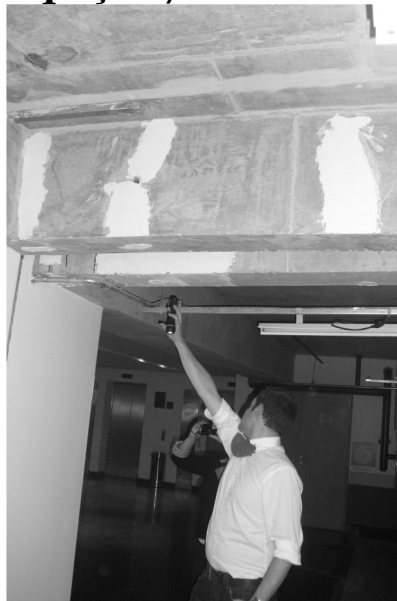
Desnivelamento e fissuras em vigas

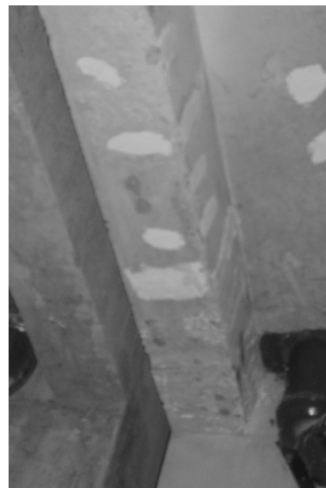
**colagem de plaquetas de
vidro 2mm para controle
de eventual movimento
de fissuras**

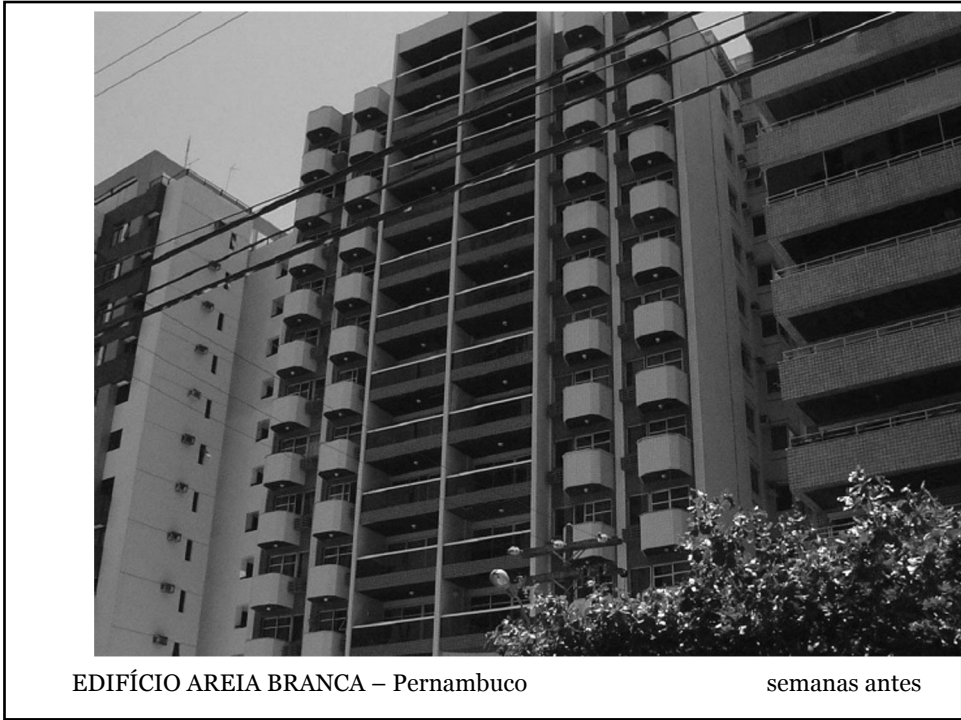
EDIFÍCIO AREIA BRANCA – Pernambuco

semanas antes

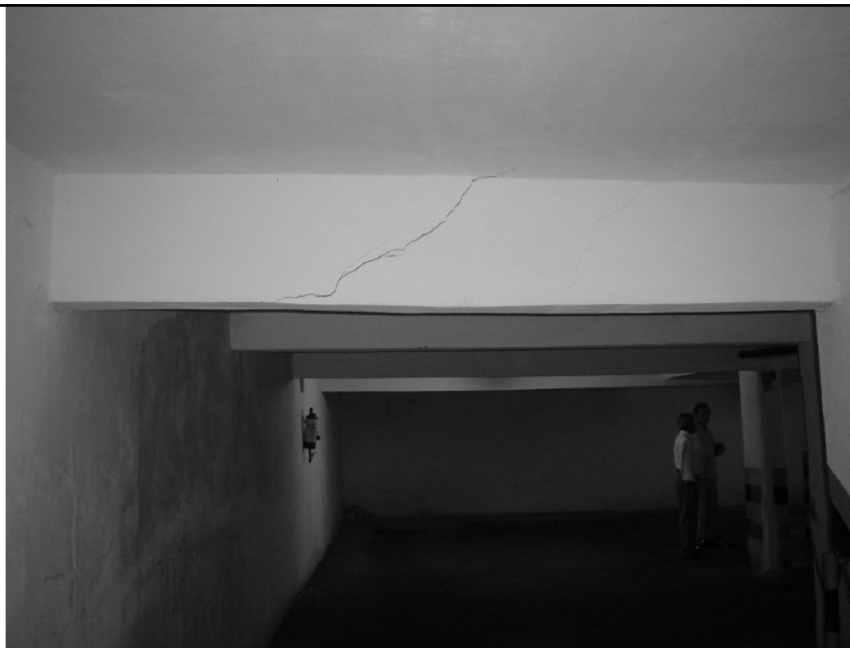
Trinca na viga do teto do subsolo junto a cisterna
