# Aprendendo com Falhas e Acidentes nas Estruturas de Concreto

"do Laboratório de Pesquisa ao Canteiro de Obras"

■ Paulo Helene

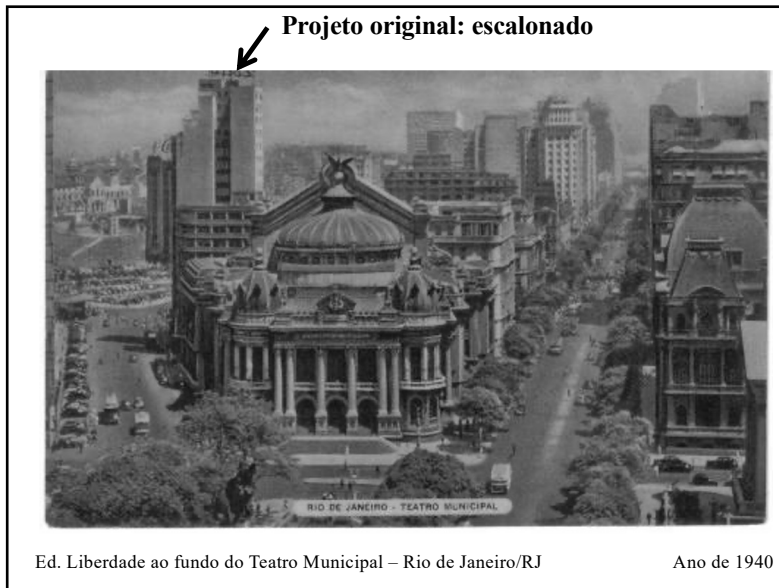
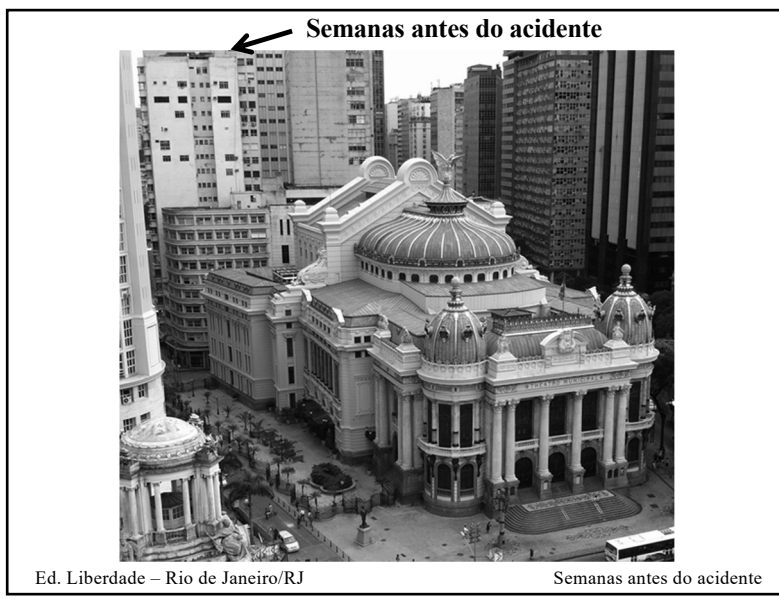
**Edifício Liberdade**

Acidente: 25/01/2012,  
quarta-feira às 20:30h.

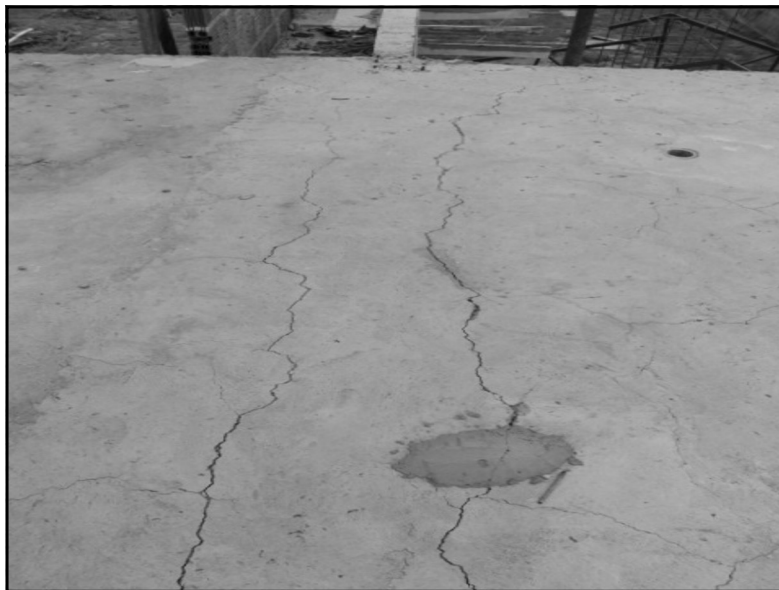
# fissuras em lajes

Diagnóstico:  
Mal posicionamento de armadura  
negativa das lajes adjacentes, sobre as  
vigas, devido a pisoteio durante a  
concretagem

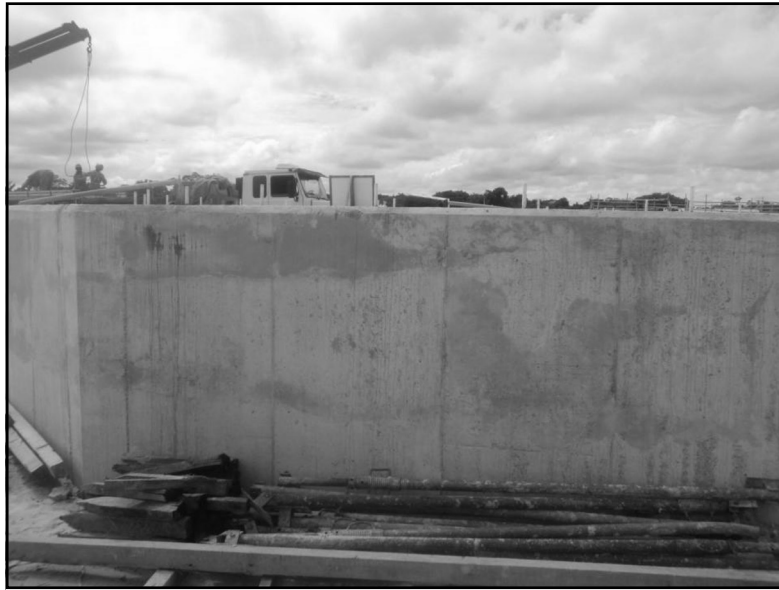
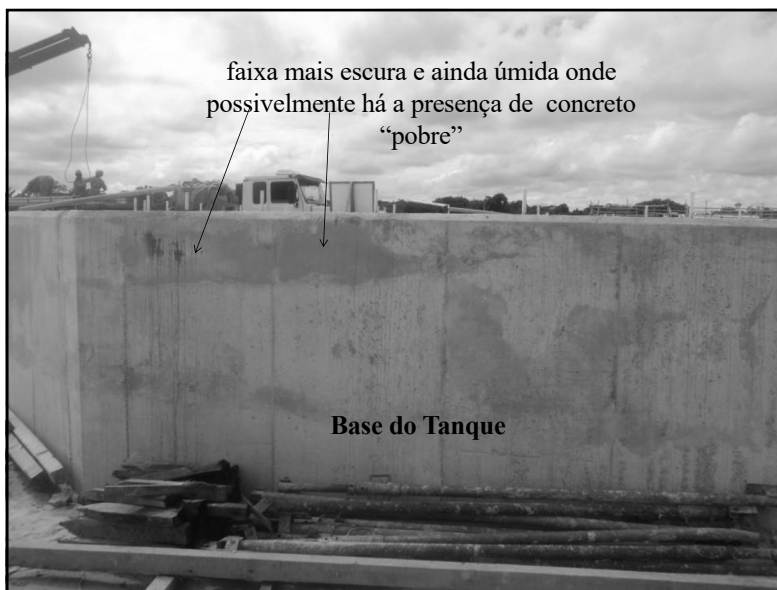
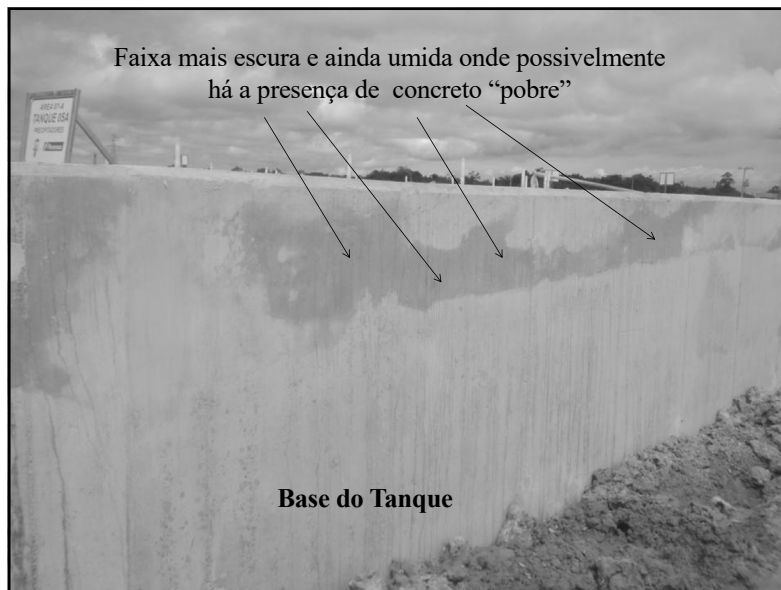
**Caso 1:  
bloco de fundação  
350m<sup>3</sup>  
 $f_{ck} = 35\text{MPa}$   
39 caminhões OK**

**6 caminhões  
com  $f_{ck}$  de 8MPa a 12MPa**

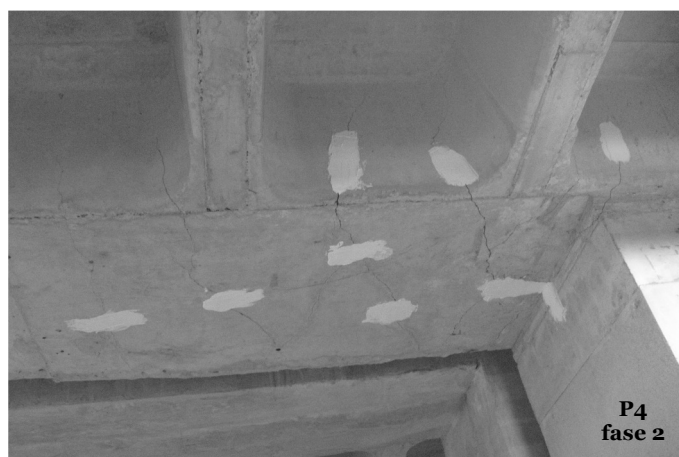
**Fissuras em Vigas**

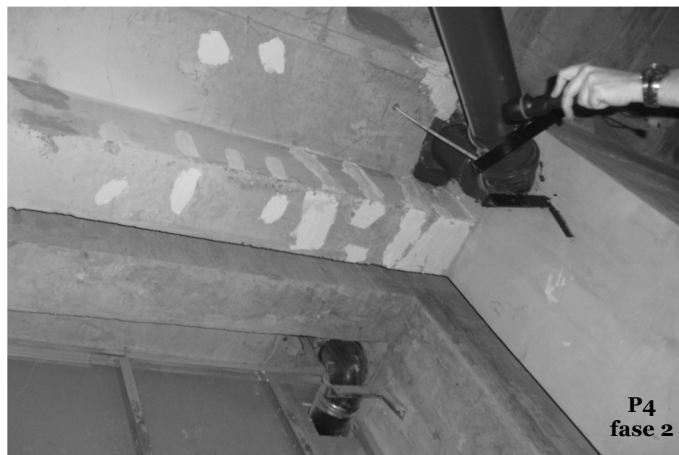
**Fissuras em Vigas**

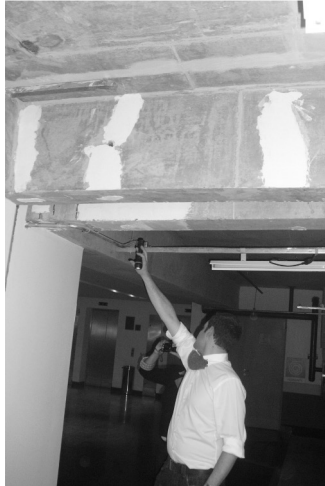
**Desnívelamento e fissuras em vigas**

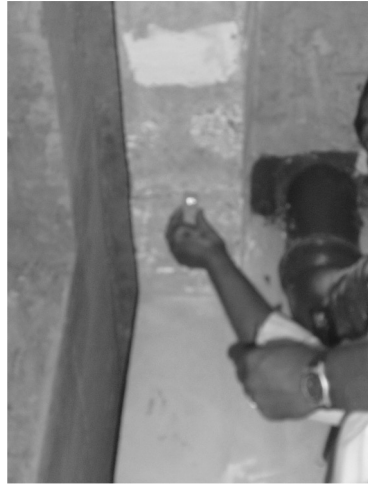
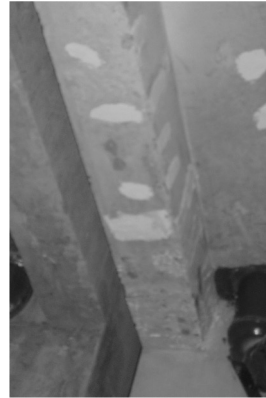
**colagem de plaquetas de vidro 2mm para controle de eventual movimento de fissuras**
