Escola Politécnica da Universidade de São Paulo – **EPUSP**.
Programa de Educação Continuada – **PECE**.
Curso de Especialização em Gestão de Projetos de Sistemas Estruturais – Edificações.
GES-017 – Patologia, Recuperação e Reparo de Estruturas de Concreto.

Aprendendo com os Acidentes

Paulo Helene

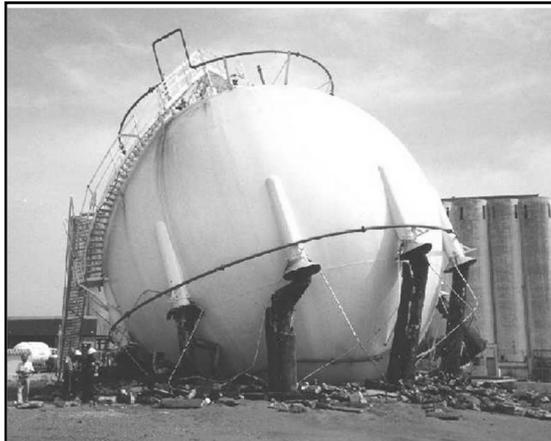
As colunas não suportaram o peso e a esfera nem estava cheia (75%). Uma vítima fatal.

Após o acidente, foram realizadas inspeções com medições de espessuras que indicaram valores alarmantes, com reduções de espessuras de 5 a 8mm. Também foram encontrados buracos de corrosão com até 10cm².

- Severa corrosão nas colunas de suporte devido à infiltração de água internamente à proteção contra fogo “Fire Proofing”;
- Os defletores de água, instalados no topo das colunas foram mal projetados, permitindo a infiltração de água;
- As inspeções anteriores, de manutenção preventiva, não identificaram o problema que indicassem a proximidade do colapso.

Nas contratações dos serviços de inspeção e manutenção preventiva é de suma importância pesquisar sobre a competência da contratada para realização das inspeções, ensaios, análises e intervenções preventivas ou corretivas.

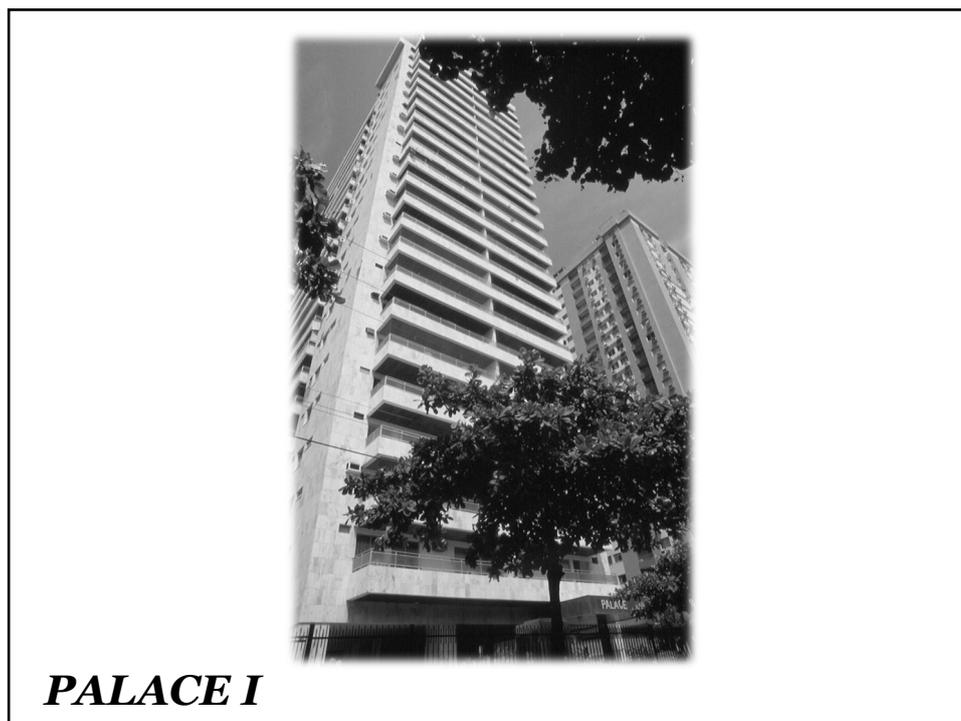
Um laudo técnico divulgado ontem pela Secretaria Municipal de Urbanismo do Rio aponta problemas na estrutura do Palace 1 — com trincas nos pilares — e intimou a construtora Sersan a recuperar o prédio num prazo de dois meses.

Segundo o laudo, o Palace 1 — vizinho ao Palace 2, que desabou no Carnaval e foi implosionado no último sábado — está com trincas nas vigas do subsolo, armações metálicas em avançado estado de corrosão, deformações na laje do térreo, infiltrações, instalações hidráulicas e elétricas em estado precário e desperdiçamento dos revestimentos da fachada e do piso.

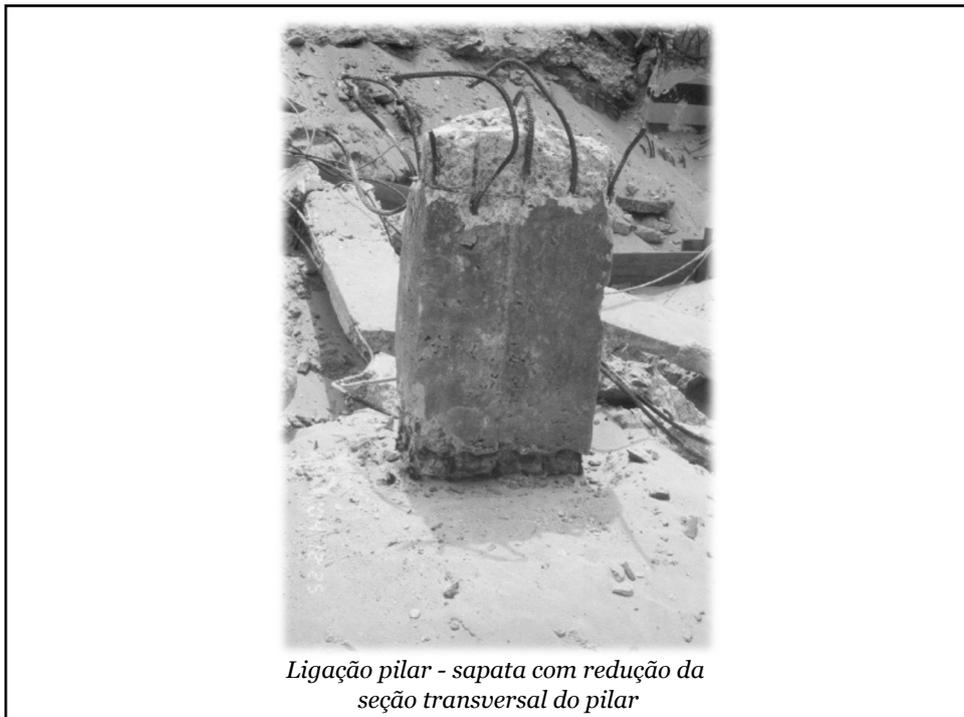
Ligação pilar - sapata com redução da seção transversal do pilar

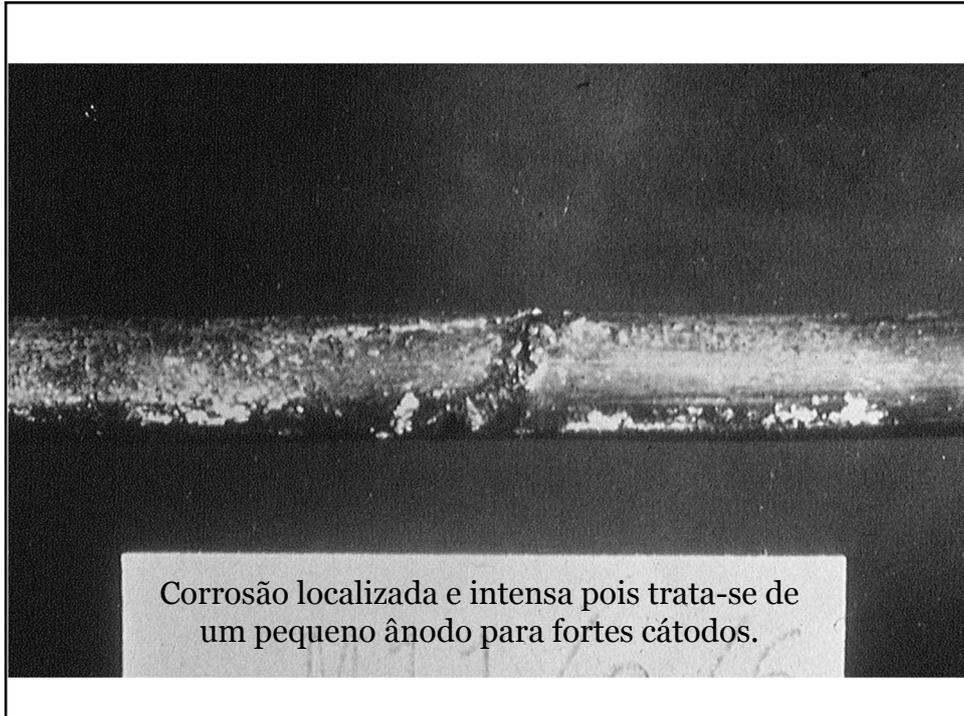
Corrosão localizada e intensa pois trata-se de um pequeno ânodo para fortes cátodos.
