Aprendendo com os Acidentes e Falhas Ocorridas com Estruturas de Concreto

"do Laboratório de Pesquisa ao Canteiro de Obras"

Paulo Helene

02 de Julho de 2013

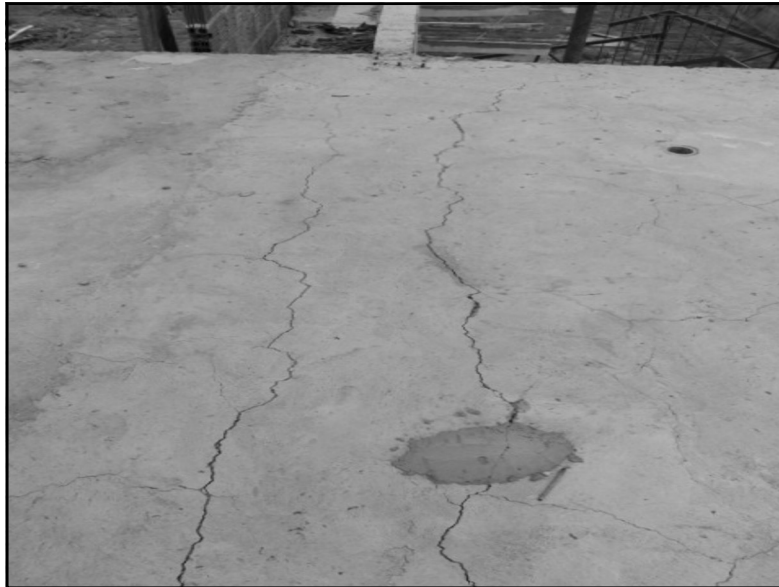
2009
fissuras em lajes
obra nova

Diagnóstico:
Mal posicionamento de armadura
negativa das lajes adjacentes, sobre as
vigas, devido a pisoteio durante a
concretagem

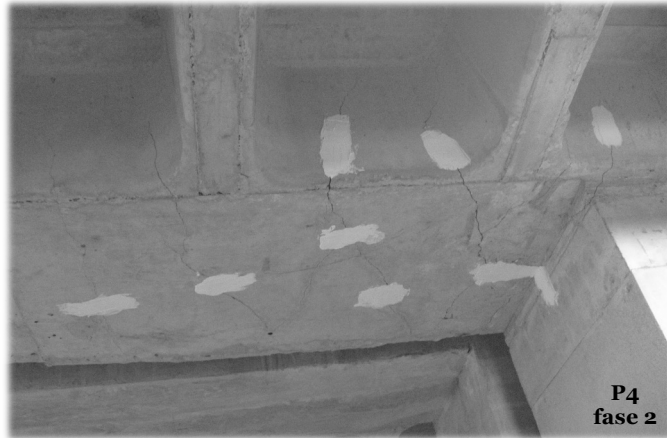
P4
fase 2

Fissuras em Vigas

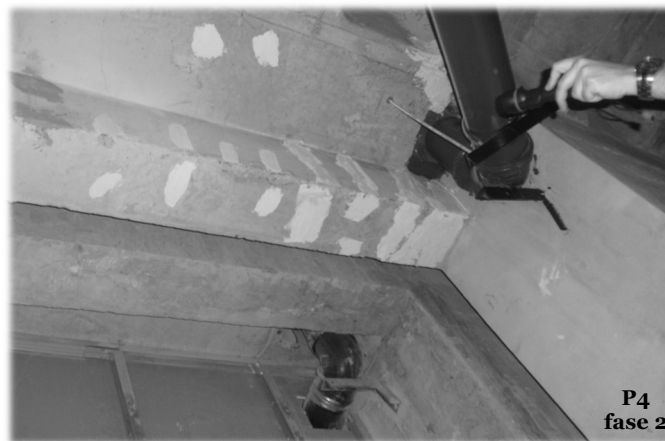
P4
fase 2

Fissuras em Vigas

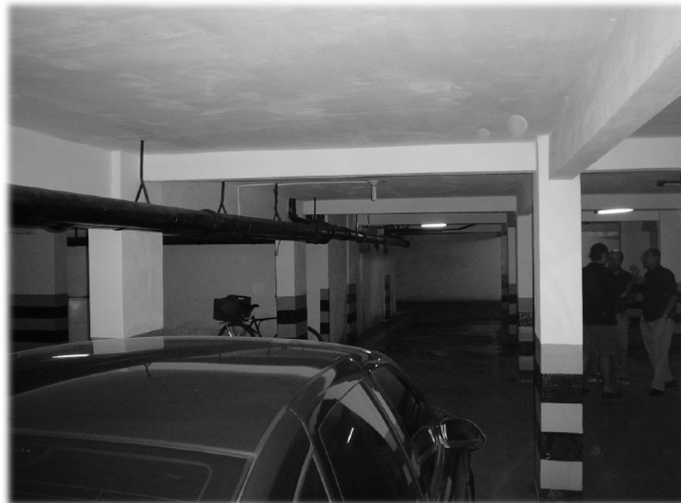
Vista geral do subsolo

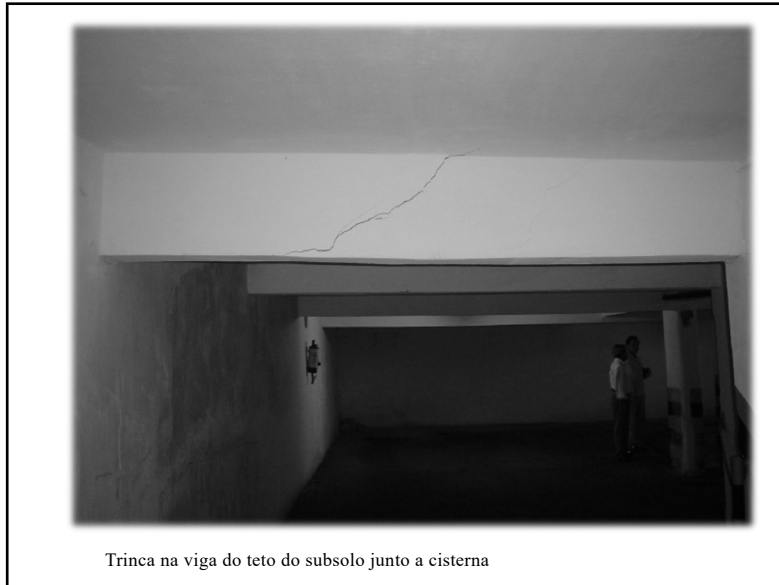
Trinca na viga do teto do subsolo junto a cisterna

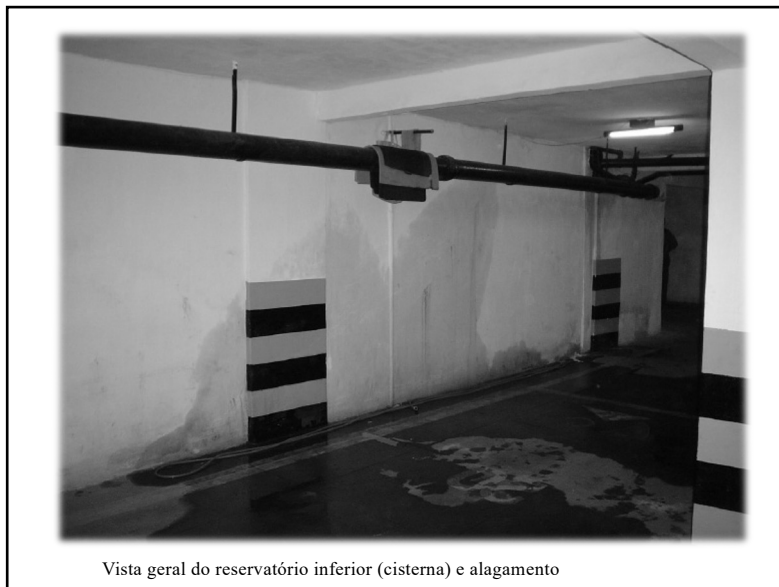
Vista geral do reservatório inferior (cisterna) e alagamento
