# **Colapsos e Acidentes Envolvendo Estruturas de Concreto**

*"do Laboratório de Pesquisa ao Canteiro de Obras"*

**Paulo Helene**

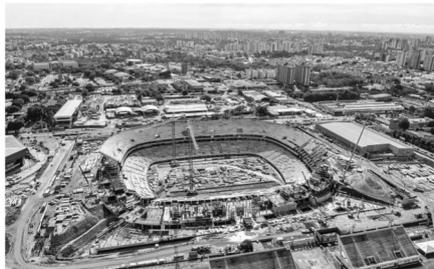
Atualmente, obras da Arena da Amazônia estão com 55,6% de conclusão em Manaus (Foto: Divulgação/Andrade Gutierrez)

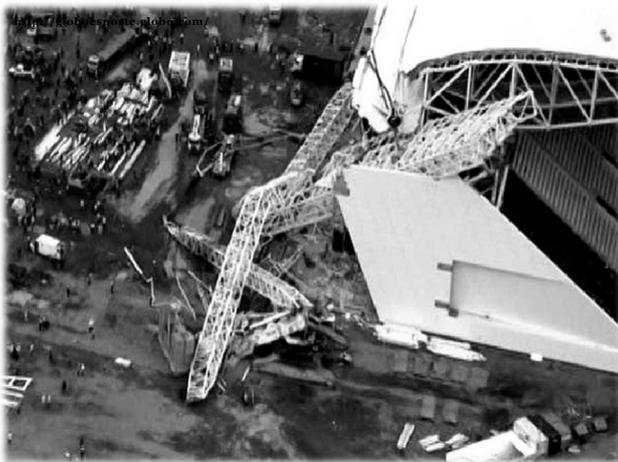
Depois do acidente...

A construtora explica em nota que pouco antes das 13h, o guindaste que içava o último módulo da estrutura da cobertura metálica do estádio tombou provocando a queda da peça sobre parte da área de circulação do prédio leste – atingindo parcialmente a fachada.

Segundo a empresa, a estrutura da arquibancada não foi comprometida. Um caminhão que estava nesta área externa foi atingido e o motorista que estava na cabine morreu.

A queda do guindaste e da peça de 420 toneladas em cima de parte do teto e da tacaada do estádio fez com que oito das 44 colunas do painel de LED da área ficassem danificadas. Além disso, a treliça que estava mais perto da peça que caiu também parece ter ficado entortada. Por isso, precisará ser removida, colocada no chão, desmontada e revisada para ver se existe alguma avaria. Só assim poderá ser recolocada na cobertura do Itaquerão. Ao que tudo indica, o restante do estádio está intacto, como as arquibancadas e o gramado. E tanto a construtora Odebrecht quanto a Defesa Civil já atestaram que a estrutura da arena não foi afetada.

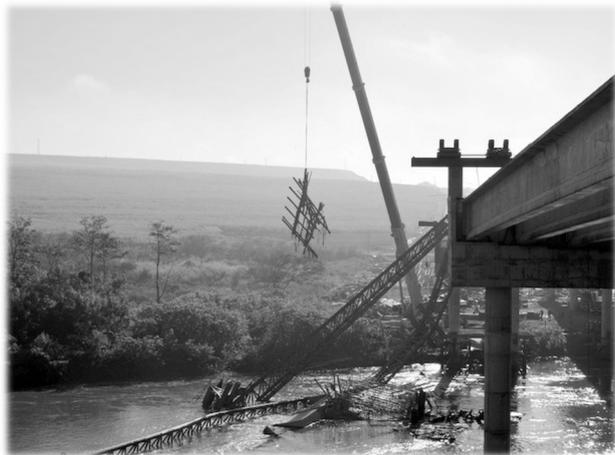
[...] Segundo apuração do G1 junto à Polícia Militar, os trabalhadores colocavam vigas sobre um pilar em forma de T que estava fixado no Rio Piracicaba. No momento de colocação da décima viga, todas elas e o pilar vieram abaixo.

Uma coluna de sustentação da obra, que fica na rodovia do Açúcar (SP-308), km 147, junto à rodovia Laércio Corte, se rompeu, derrubando vigas da obra dentro do Rio Piracicaba, onde estavam os funcionários. De acordo com a Polícia Militar, os operários foram jogados na água e desapareceram.

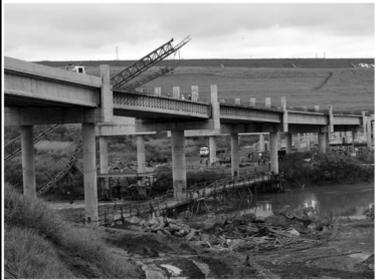
Acidente ocorreu nesta segunda-feira nas obras do novo anel viário de Piracicaba (Foto: Fernanda Zanetti/G1)

**[...] Segundo o perito, o laudo só poderá ficar pronto após a análise da fundação da pilastra que sustentava a ponte. Desde o acidente, outros peritos e ele viram a necessidade da instalação de equipamento específico. De Gaspari disse ainda que não tem como terminar o laudo sem avaliar a coluna principal.**
