APRENDENDO COM FALHAS E ACIDENTES

Paulo Helene

Instituto de Engenharia SP

24 de março de 2014

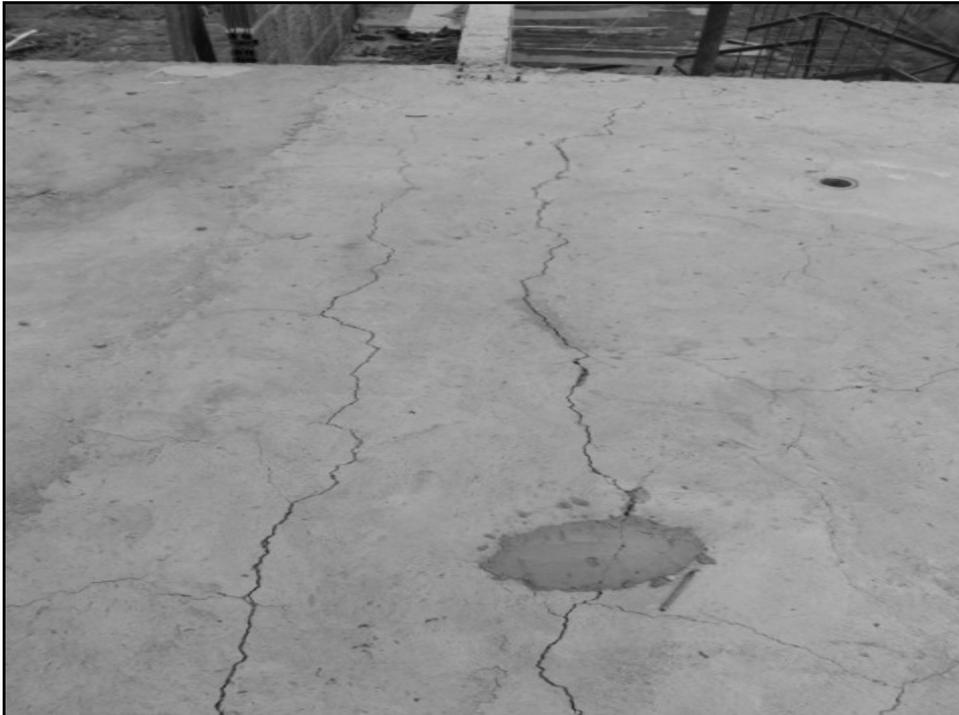
2009
fissuras em lajes
obra nova

Diagnóstico:
Mal posicionamento de armadura
negativa das lajes adjacentes, sobre as
vigas, devido a pisoteio durante a
concretagem

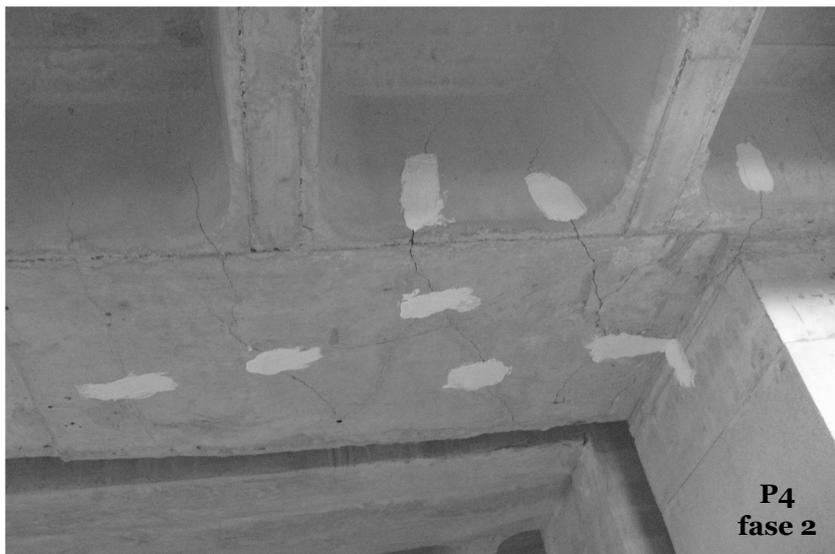
Fissuras em Vigas

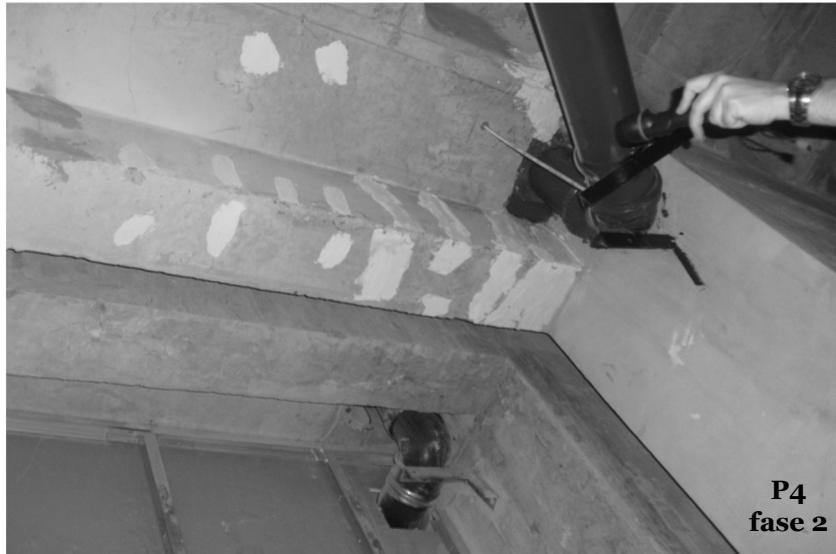
Fissuras em Vigas

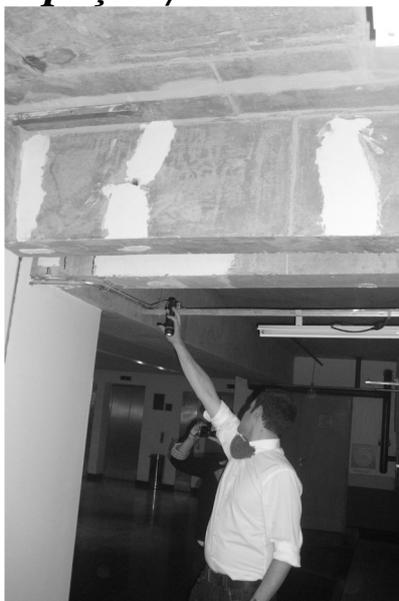
Desnivelamento e fissuras em vigas

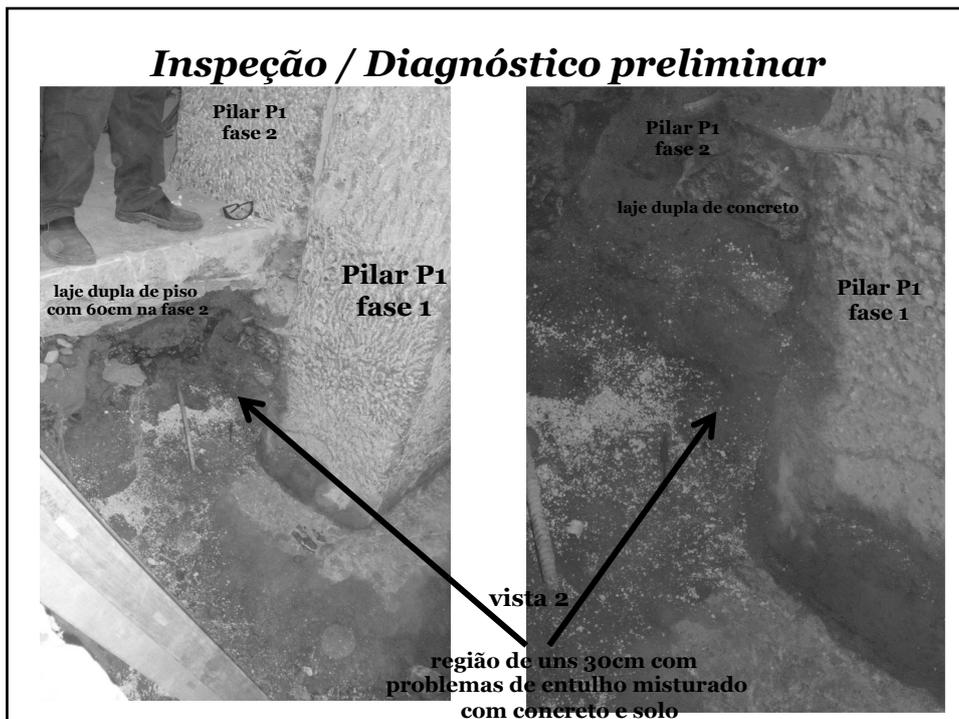
Inspeção / Diagnóstico preliminar
