Lecciones de los Accidentes y Errores en Estructuras de Concreto

Paulo Helene
 Presidente de Honor de ALCONPAT Int.
 Director de PhD Engenharia
 Prof. PhD, Ingeniero Civil
paulo.helene@concretophd.com.br

1^{ER} CONGRESO DE PATOLOGÍA, RECUPERACIÓN DE ESTRUCTURAS Y CONTROL DE CALIDAD DE LA CONSTRUCCIÓN

Centro de Convenciones Eugenio Espejo 24 de Abril de 2014 Quito, Ecuador

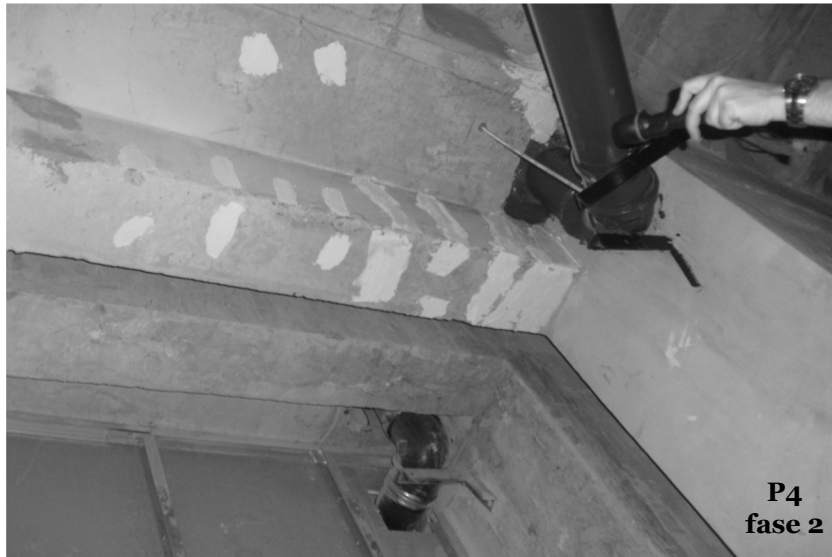
Fissuras em Vigas

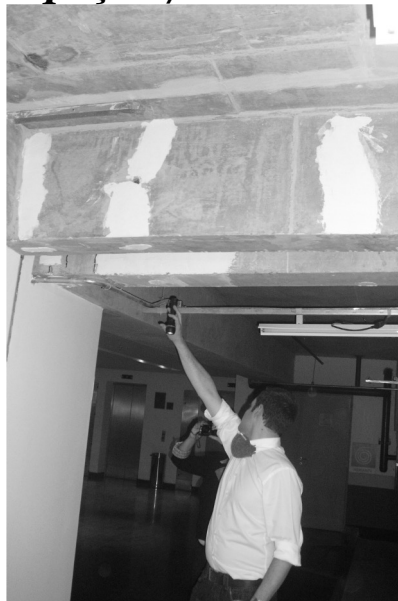
Desnivelamento e fissuras em vigas

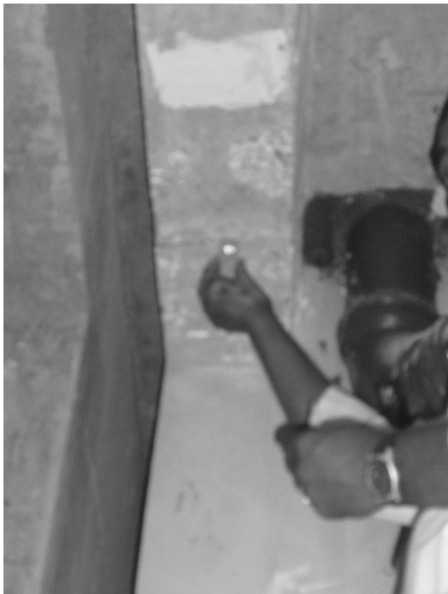
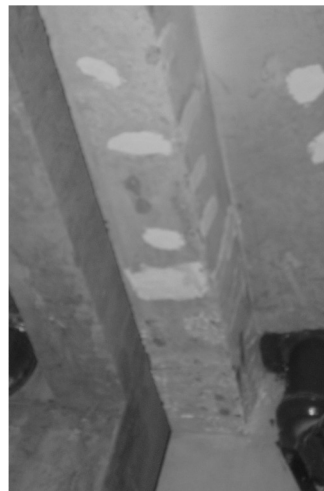
**colagem de plaquetas de
vidro 2mm para controle
de eventual movimento
de fissuras**
