APRENDENDO COM FALHAS E ACIDENTES

Paulo Helene

25 de agosto de 2014

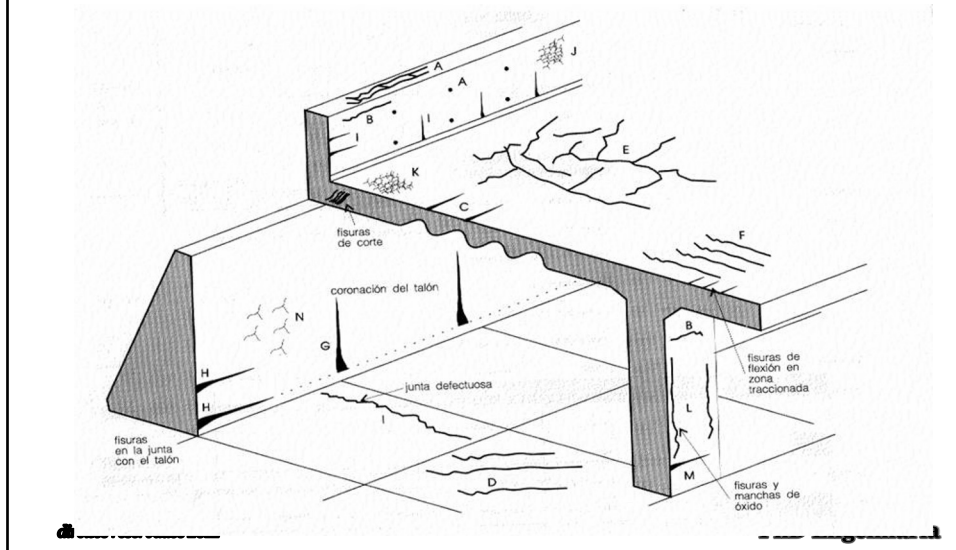
fissuras: térmicas, retração, ações, construtivas

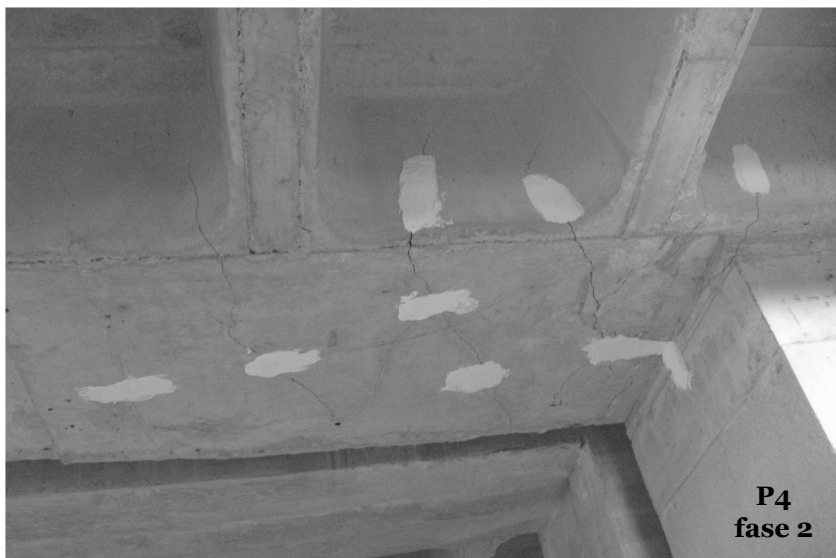
Fissuras em Vigas
