1º CONGRESSO BRASILEIRO DE
**PATOLOGIA
DAS CONSTRUÇÕES**
FOZ DO IGUAÇU

APRENDENDO COM FALHAS E ACIDENTES

Paulo Helene

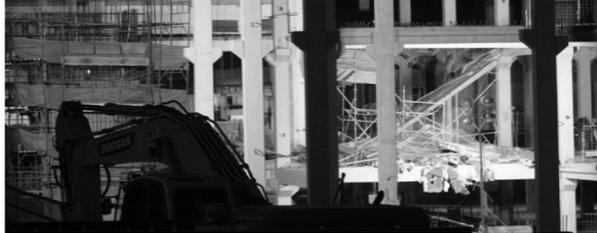
Desabamento nas obras de ampliação do Shopping Iguatemi, em Campinas (SP), matou dois operários

De acordo com informações iniciais, uma laje de aproximadamente 15 metros quadrados caiu do terceiro andar e atingiu os operários, que trabalhavam no andar imediatamente abaixo.

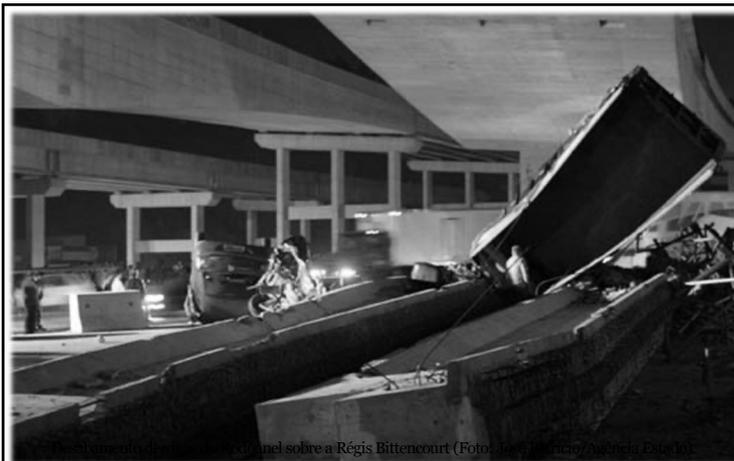
SAIBA COMO OCORREU O ACIDENTE NO RODOANEL

1 O viaduto no trecho sul do Rodoanel tem 680 metros

2 Quatro vigas foram colocadas na última terça-feira. Elas têm 40 metros de comprimento e pesam 85 toneladas, cada uma

3 Por volta das 21h de sexta-feira (13), três vigas despencaram de uma altura de 20 metros

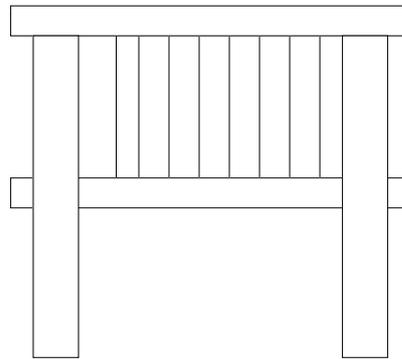
tem o módulo; tem o f_{ck}
mas não foi dimensionada
para essa carga

1 ano de idade

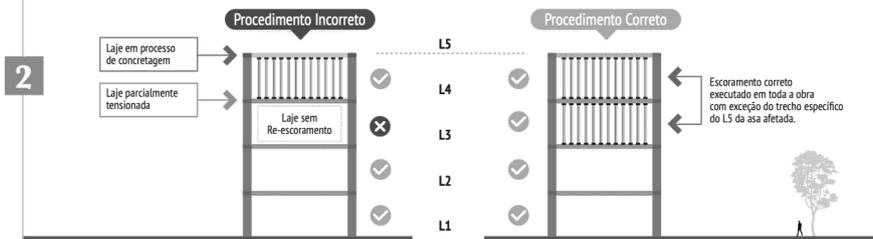
1 Antes de iniciada a concretagem de um trecho específico da Laje do 5º pavimento (L5), foi retirado INADVERTIDAMENTE o escoramento da Laje do 4º pavimento (L4), que se encontrava parcialmente tensionada.

Na fase final da concretagem de trecho do L5, a soma das cargas de duas lajes (L4+L5), sob uma única laje (L4) PARCIALMENTE TENSIONADA e NÃO ESCORADA, acarretou no colapso em cadeia da estrutura.
