"Lecciones de los Accidentes y Errores en Estructuras de Concreto"

Paulo Helene

*Director PhD Engenharia
Presidente de Honor ALCONPAT
Prof. Titular Universidad São Paulo USP
Member fib(CEB-FIP) Service Life of Concrete Structures
Director y Consejero Permanente Instituto Brasileiro do Concreto IBRACON*

03 de Junio de 2014

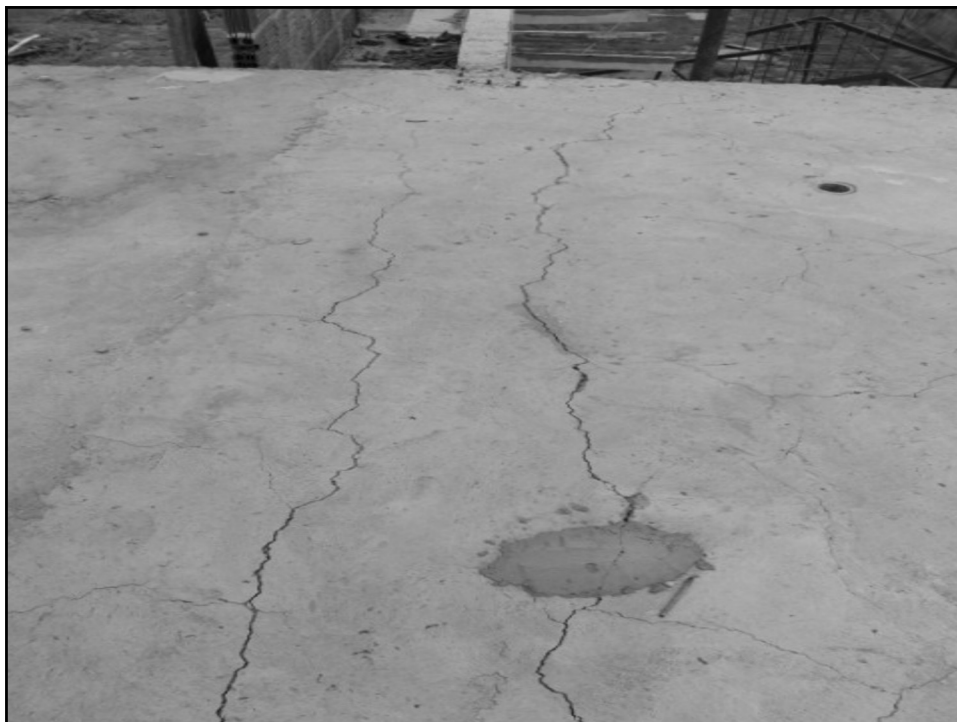
Edificio Comercial

fisuras en losas

Diagnóstico:
Mal posicionamento de armadura
negativa das lajes adjacentes, sobre as
vigas, devido a pisoteio durante a
concretagem

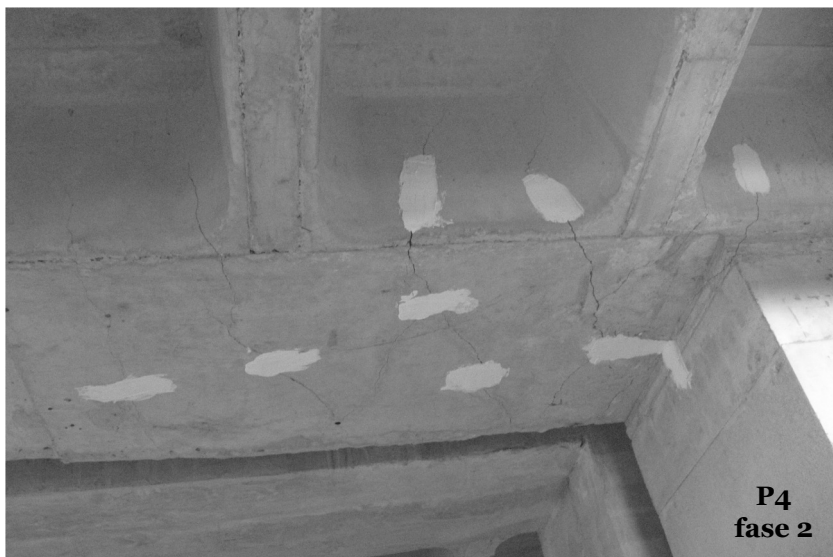
Fissuras em Vigas

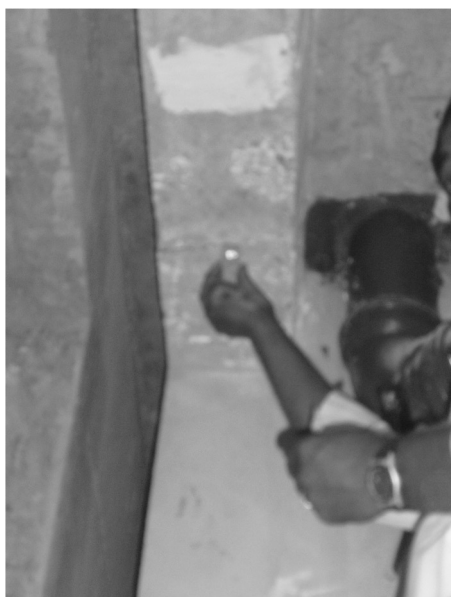
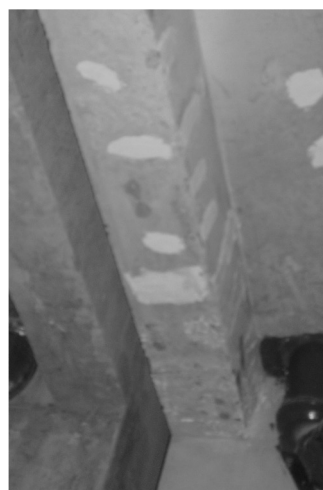
colagem de plaquetas de vidro 2mm para controle de eventual movimento de fissuras

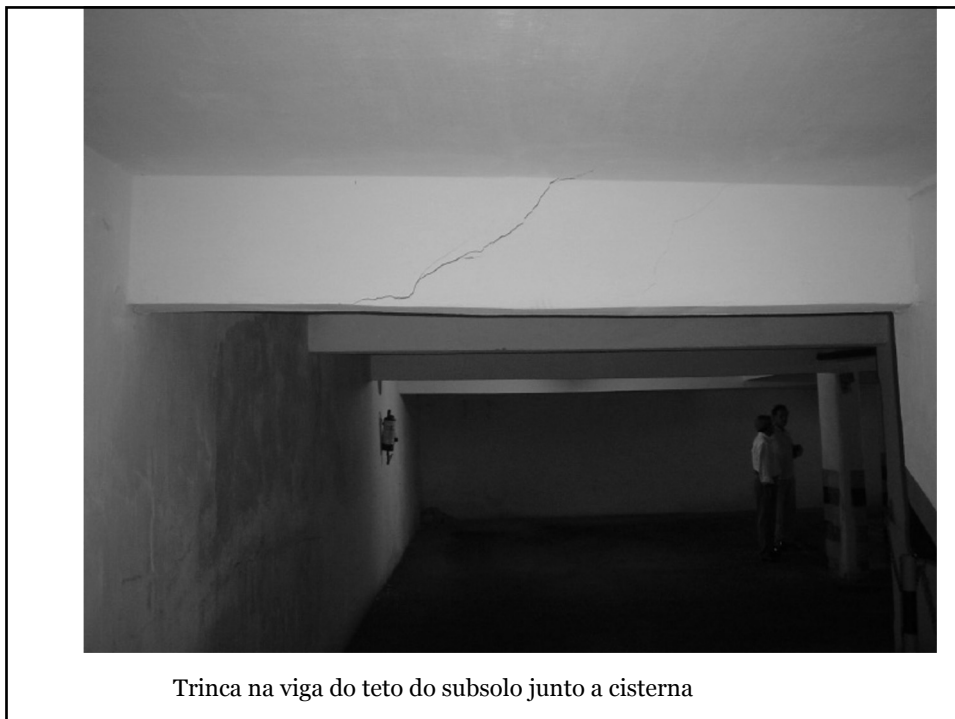
Trinca na viga do teto do subsolo junto a cisterna

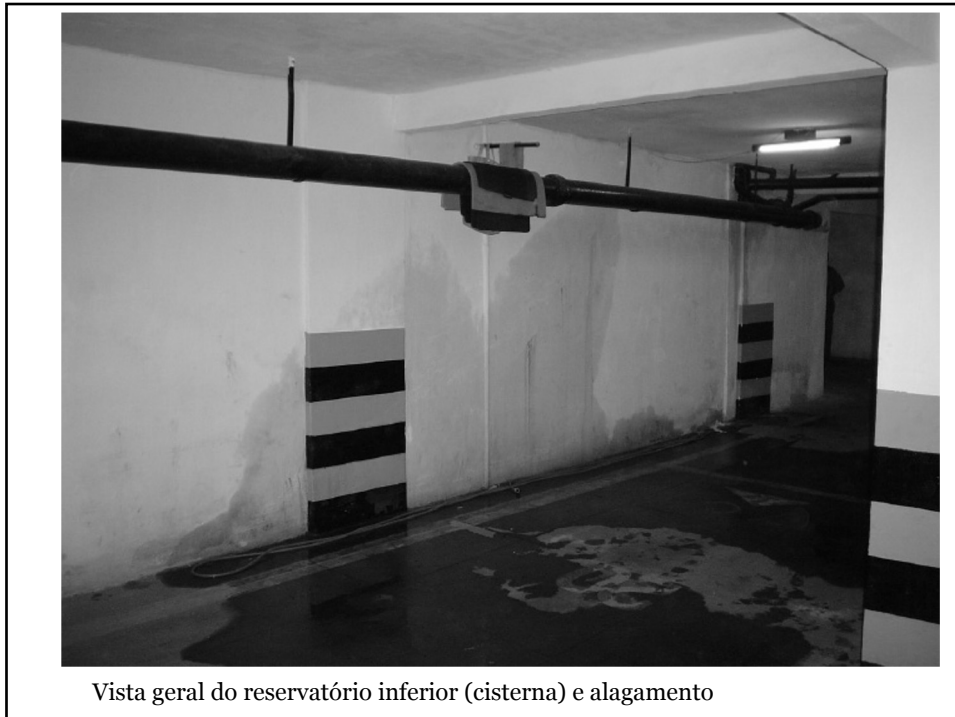
Vista geral do reservatório inferior (cisterna) e alagamento
