2014
**ALCONPAT
&
COPAINGE**
TERCER CONGRESO

Aprendiendo con los Accidentes y Errores en las Estructuras de Hormigón

Paulo Helene

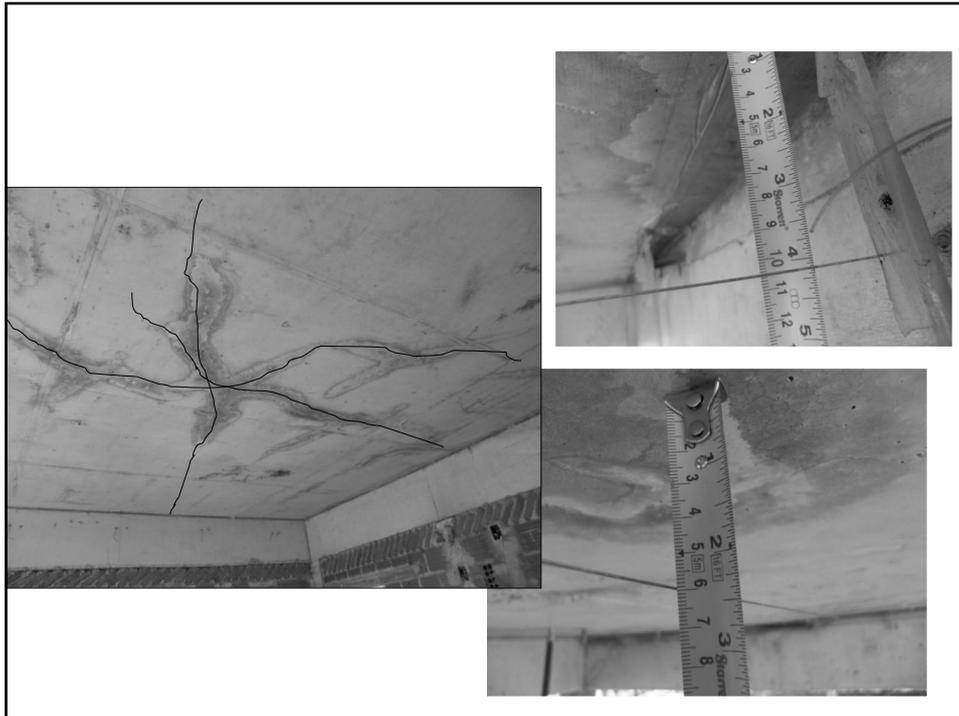
2009
fissuras em lajes
obra nova

laje+vigas com espessura média de
22cm → 55kg/m²
dimensionada para 150kg/m²

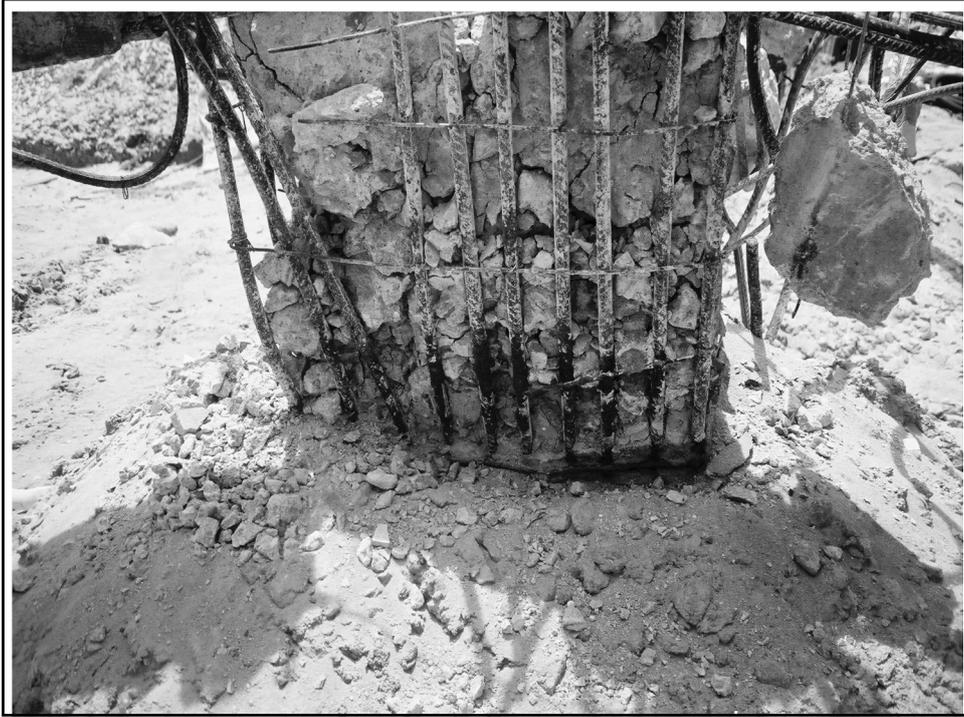
Ligação pilar - sapata com redução da seção transversal do pilar
