Aprendendo com acidentes e falhas em estruturas de concreto

Paulo Helene
Diretor PhD Engenharia
Conselheiro Permanente IBRACON
Prof. Titular Universidade de São Paulo
Presidente de honra ALCONPAT Internacional
Member fib(CEB-FIP) Service Life of Concrete Structures

III Structure Day

10 de Dezembro de 2014

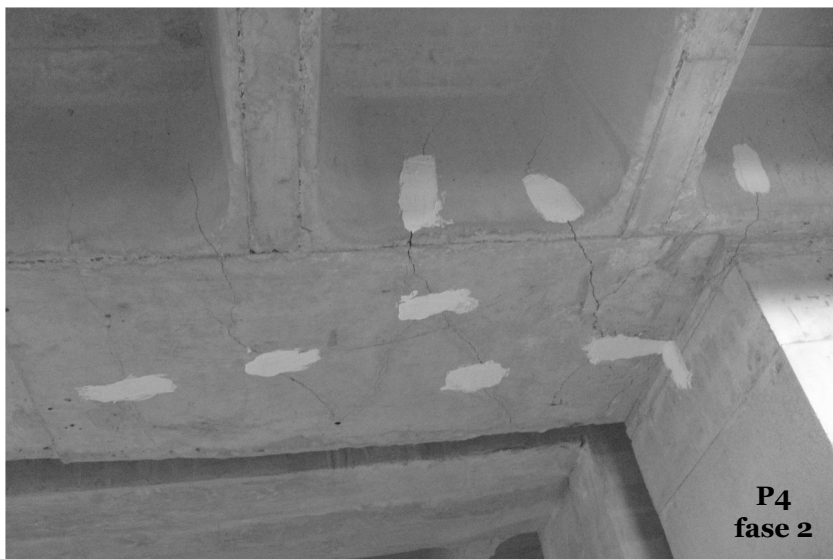
Fissuras em Vigas

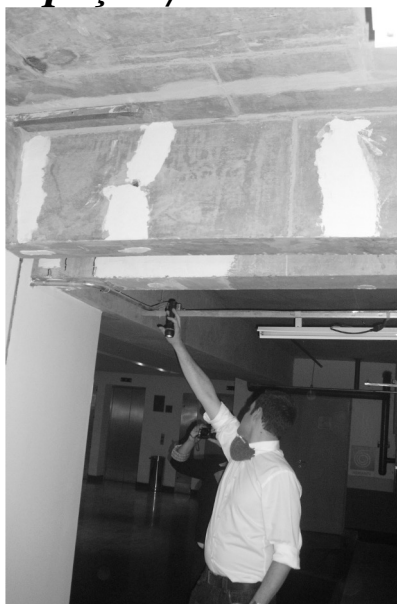
Desnivelamento e fissuras em vigas

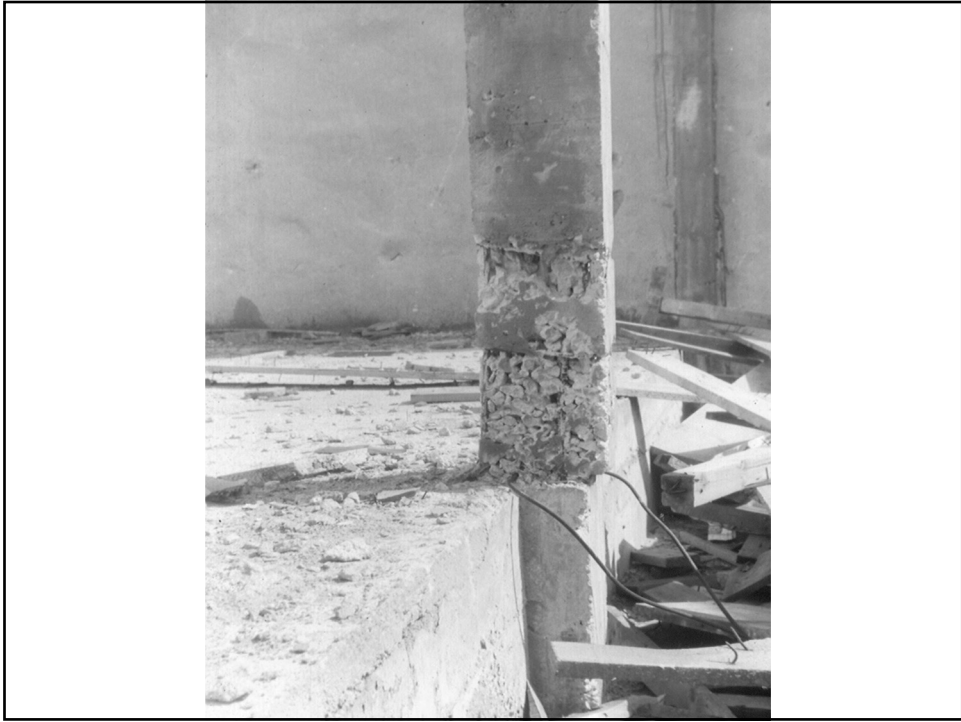
concretagem de pilares *obra nova*
