**Aprendendo com acidentes e
falhas ocorridas com estruturas
de concreto, com enfoque em
projetos e execução de obras**

Jéssika Pacheco
Paulo Helene

27/01/2015
São Paulo - SP

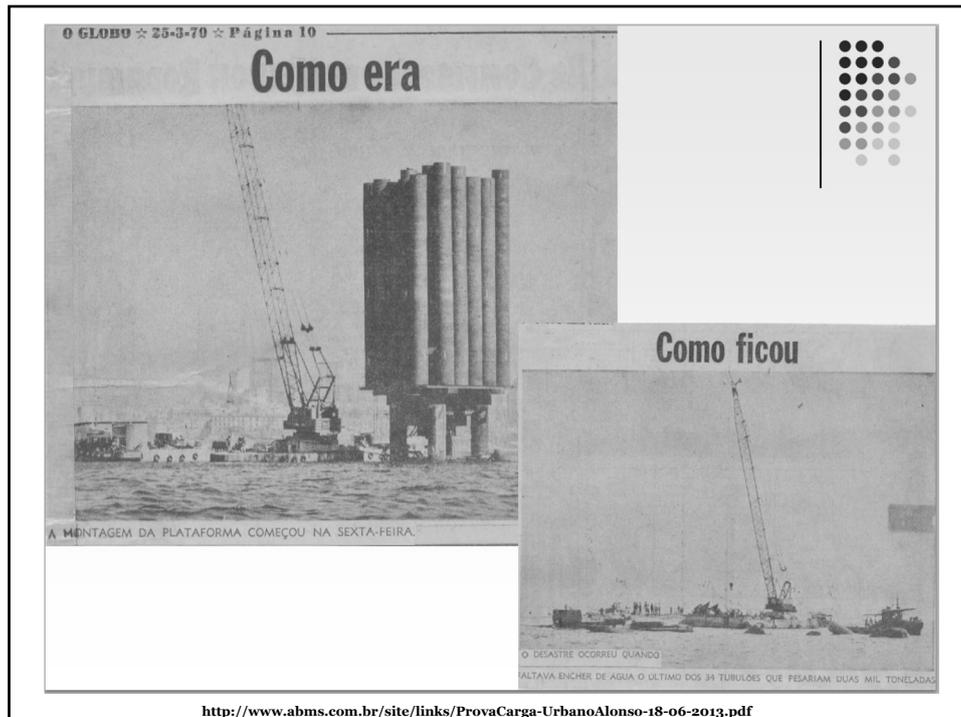
Contribuiu para a crise um grave acidente ocorrido no dia 24 de março de 1970, quando engenheiros e operários faziam um teste de carga em uma plataforma flutuante. Por volta das 15h30m, 34 tubulões de 22 metros de altura e 1,80 metro de diâmetro foram enchidos de água do mar, pesando 2 mil toneladas. A plataforma não resistiu e afundou, matando oito pessoas, três delas engenheiros.

Num teste de carga, foto em 24 de março de 1970, plataforma flutuante não resistiu e levou à morte de oito pessoas, entre elas três engenheiros. Foto: Arquivo/Ag. O Globo.

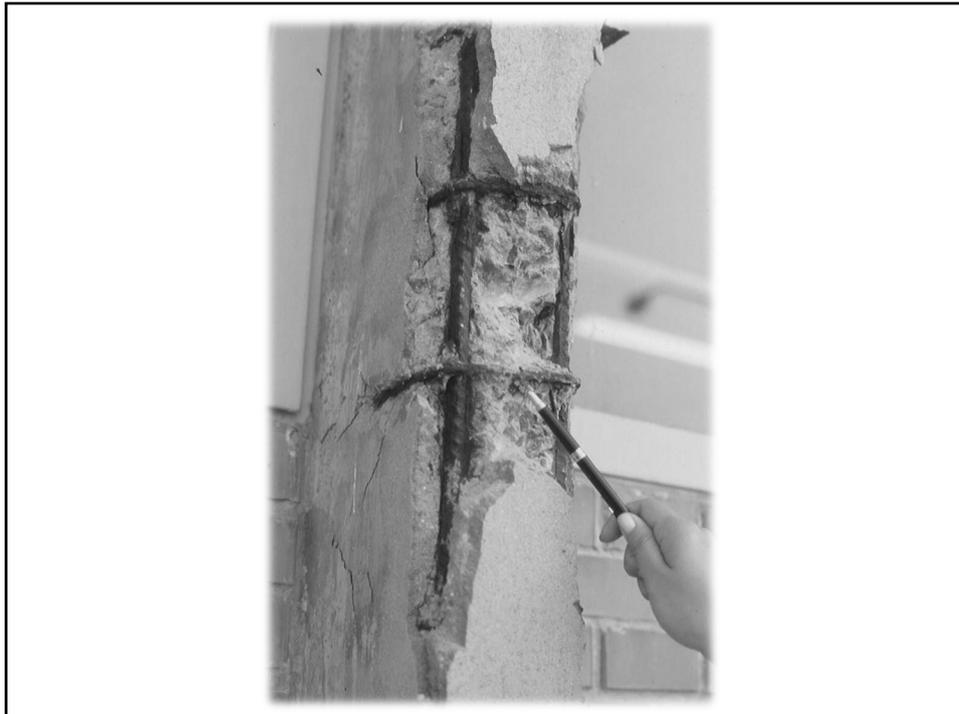
6.3.3 Aço → **Corrosão de Armaduras** Despassivação por carbonatação

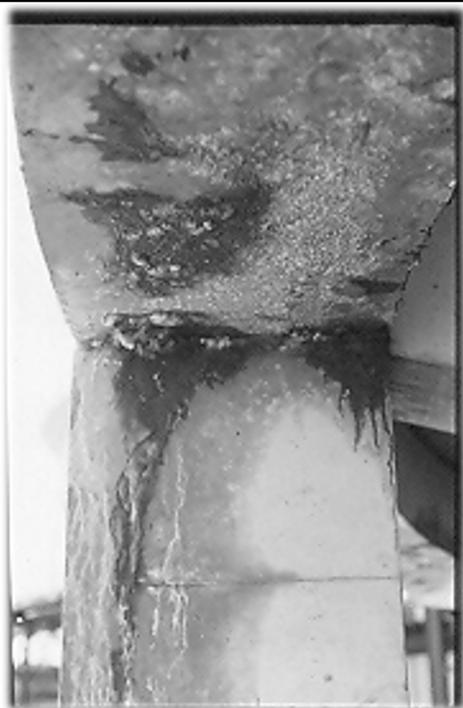
6.3.3 Aço → ***Corrosão de Armaduras***

Despassivação
por cloretos

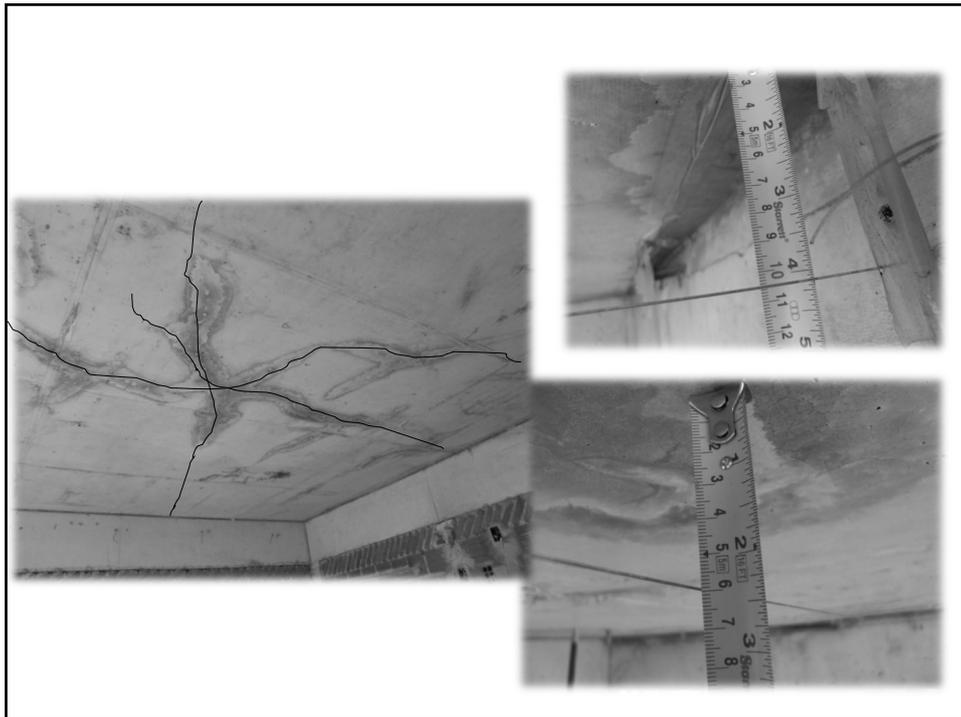
2009 fissuras em lajes *obra nova*

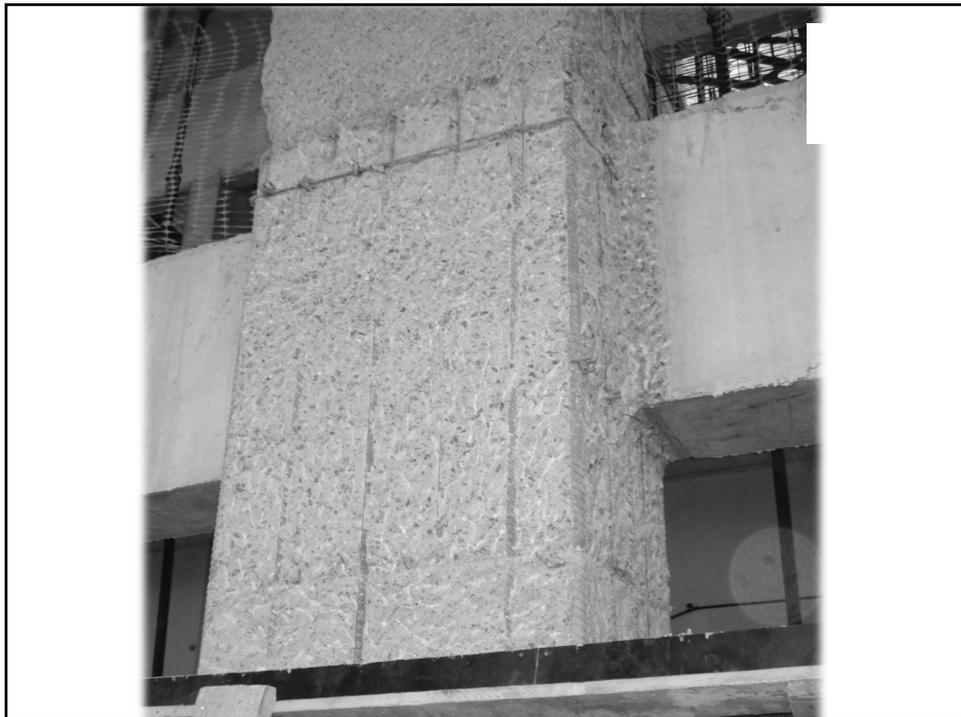
armadura de
pilares
obra nova

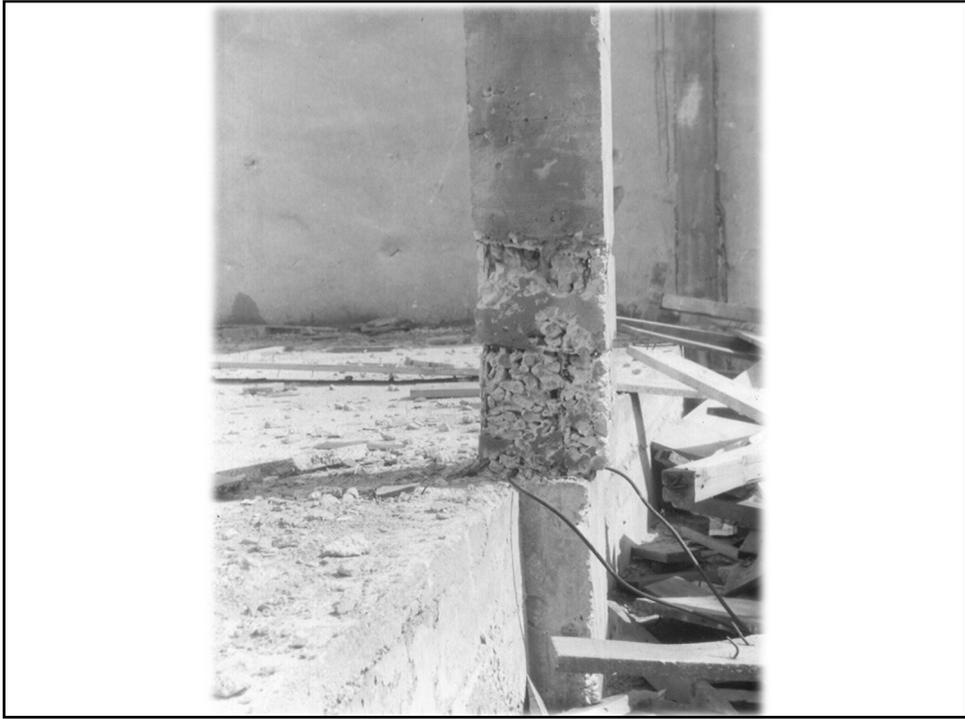
concretagem de pilares *obra nova*

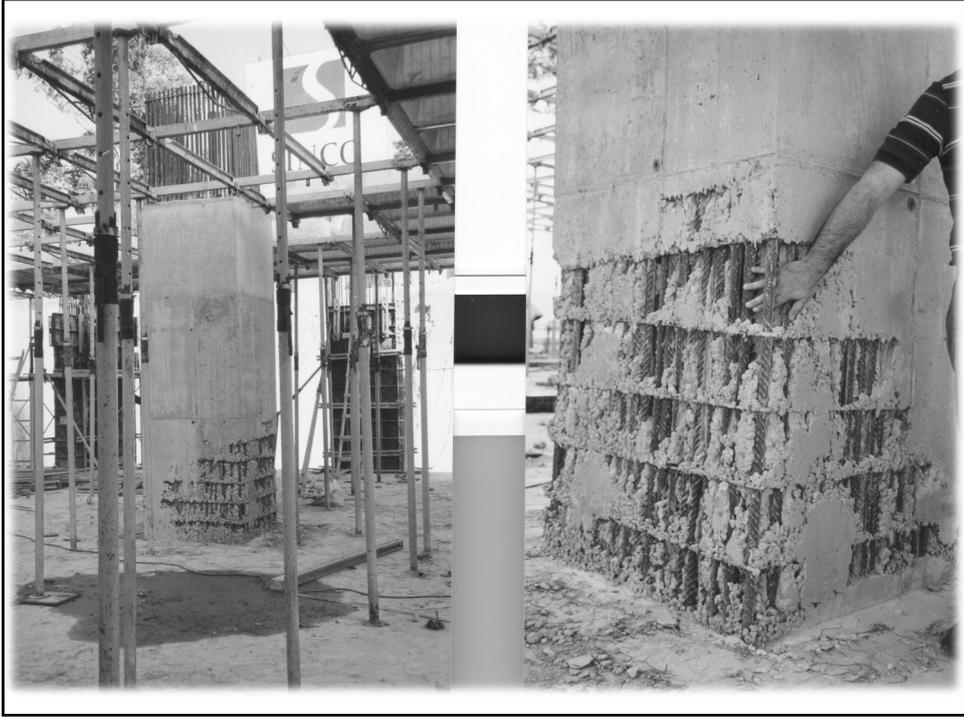
ninho de concretagem
