**CURSO INTERNACIONAL
"TECNOLOGÍA AVANZADA DEL
HORMIGÓN"**

**Patología de las estructuras
de hormigón.
*Errores de ejecución y diseño***

Paulo Helene

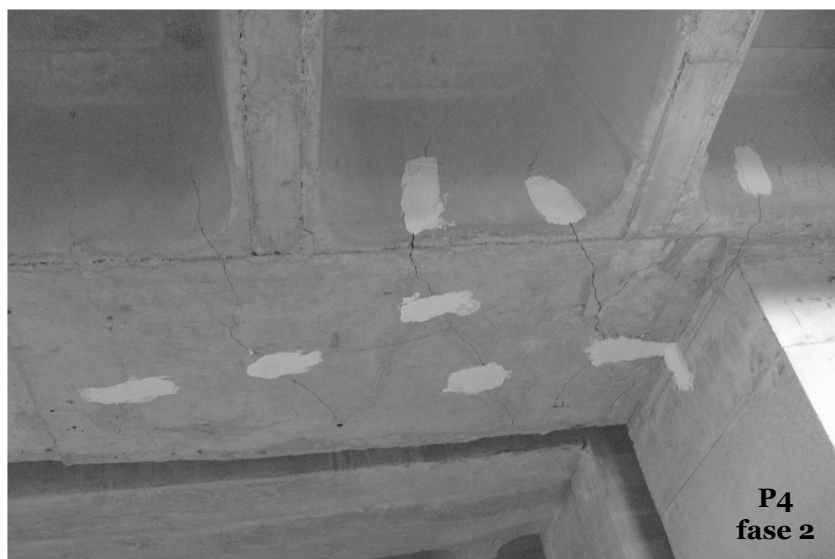
Fissuras em Vigas

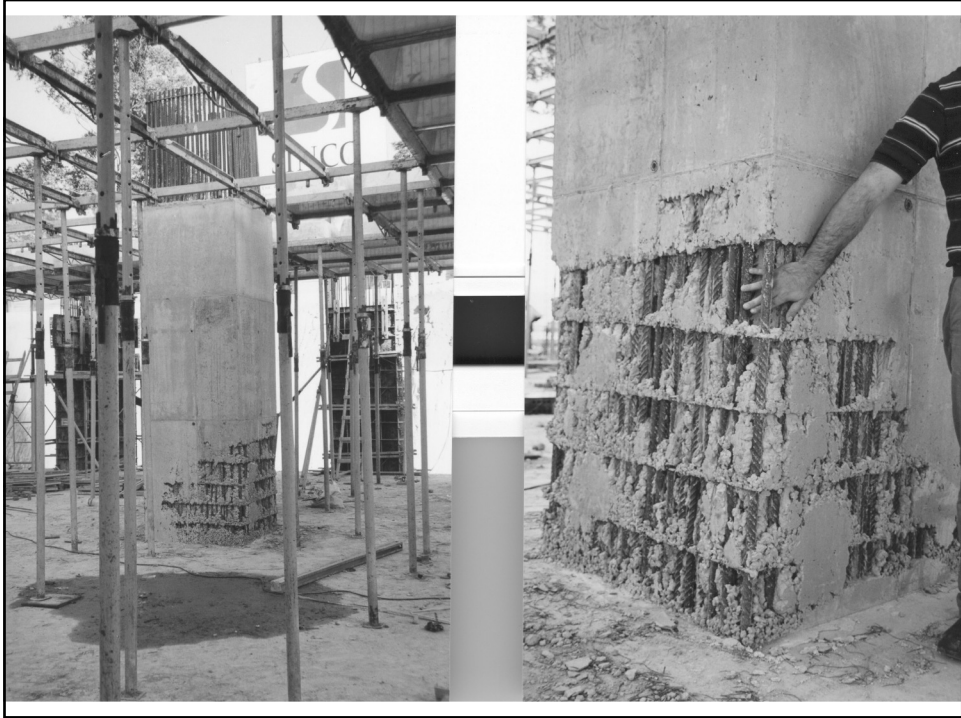
ninho de concretagem
