Aprendendo com Acidentes e Falhas de Projeto e de Execução de Estruturas de Concreto

Paulo Helene

20 de março de 2014

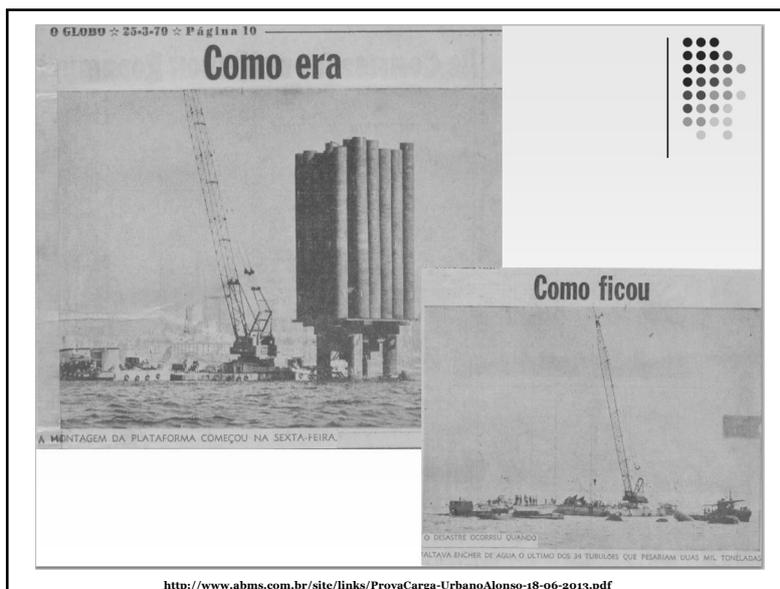
Num teste de carga, feito em 24 de março de 1970, plataforma flutuante não resistiu e levou à morte de oito pessoas, entre elas três engenheiros. Foto: Arquivo/Ag. O Globo.

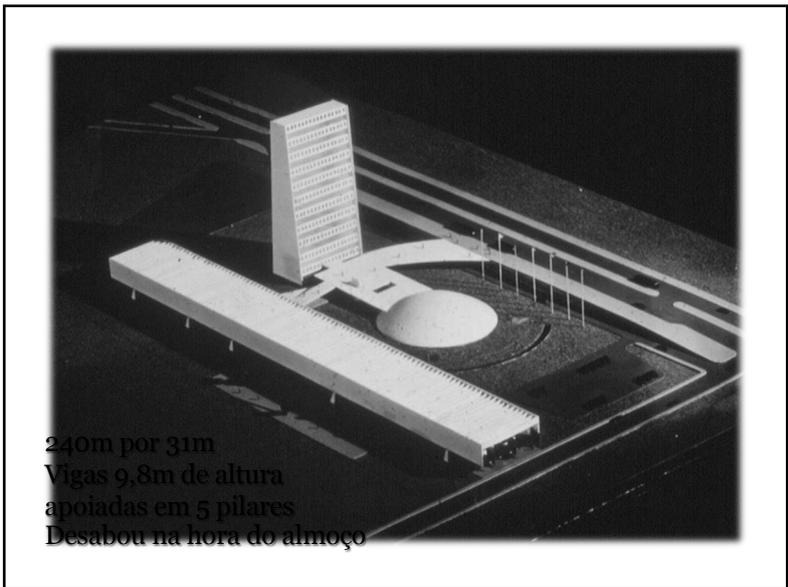
Pavilhão da Gameleira

240m por 31m
Vigas 9,8m de altura
apoiadas em 5 pilares
Desabou na hora do almoço
