Fundação Municipal de Ensino de Piracicaba – FUMEP
Escola de Engenharia de Piracicaba – EEP.
Semana da Engenharia Civil - 2017

APRENDENDO COM ERROS E ACIDENTES NAS ESTRUTURAS DE CONCRETO

Paulo Helene

02/10/2017
Piracicaba - SP

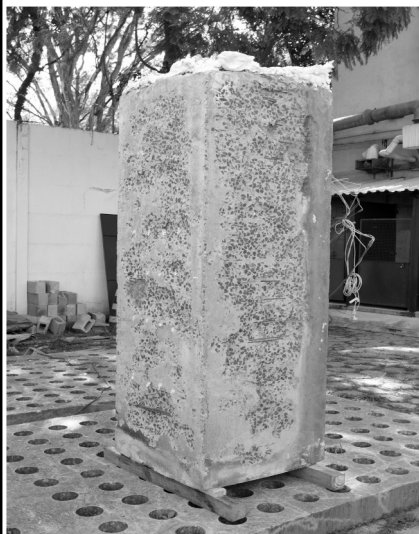
- ✓ Spalling superficial
- ✓ Ocorrência: 36 min (inicial)
- ✓ Som “pipocamento”
- ✓ Arestas intactas
- ✓ Tipo: deslocamento
- ✓ Profundidade: de 0 a 48 mm (em um único ponto), média de 9,3 mm)

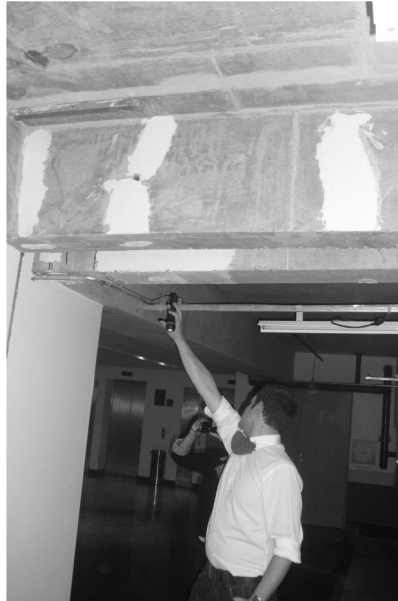
Desnivelamento e fissuras em vigas
