Aprendendo com Acidentes em Estruturas de Concreto

"do Laboratório de Pesquisa ao Canteiro de Obras"

Paulo Helene

UNISINOS 13 de outubro de 2017 Porto Alegre/RS

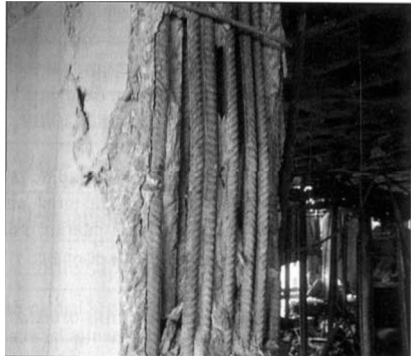
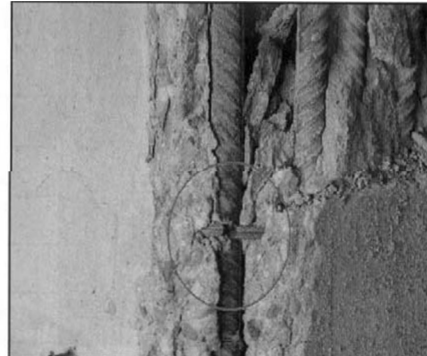
“the reinforced concrete structure, columns, beams and slabs under 16h severe fire condition , could perform well and no collapse”

... “the penetration of the damaged, is heterogeneous and vary from 1.5 cm in 19 floor to 3 cm in 12 floor... “

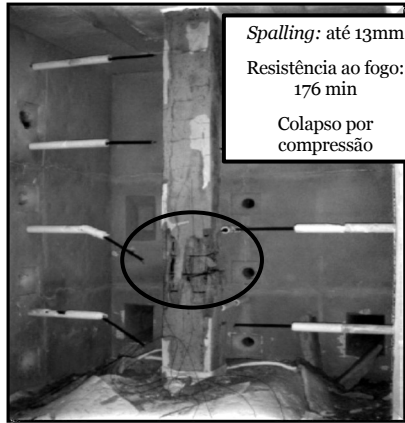
30,5 cm x 30,5 cm x 3,4 m

Spalling: até 13mm
Resistência ao fogo:
176 min
Colapso por
compressão

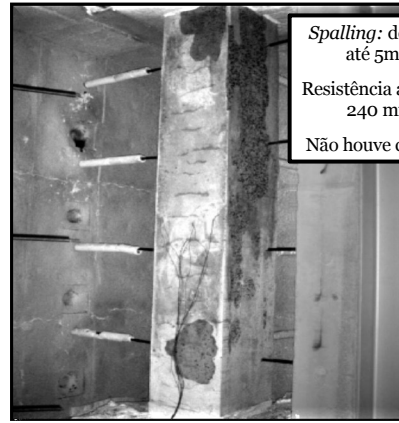
50 cm x 50 cm x 3,4 m

Spalling: de 0mm
até 5mm
Resistência ao fogo:
240 min
Não houve colapso

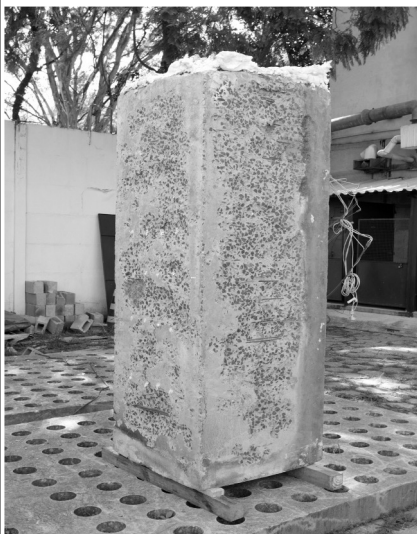
Integridade depois de 180min

- ✓ Spalling superficial
- ✓ Ocorrência: 36 min (inicial)
- ✓ Som “pipocamento”
- ✓ Arestas intactas
- ✓ Tipo: deslocamento
- ✓ Profundidade: de 0 a 48 mm (em um único ponto), média de 9,3 mm)

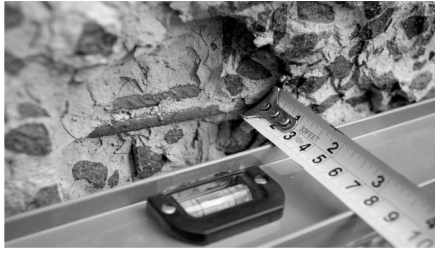
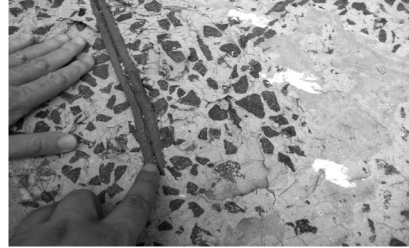
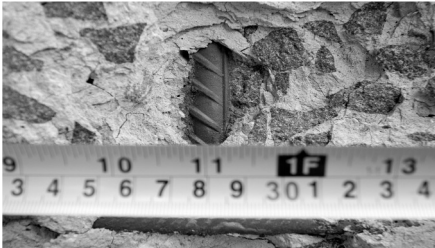
**armadura exposta
inferior a 5%**

**Seção transversal
perdida por *spalling*
aproximadamente 5%**

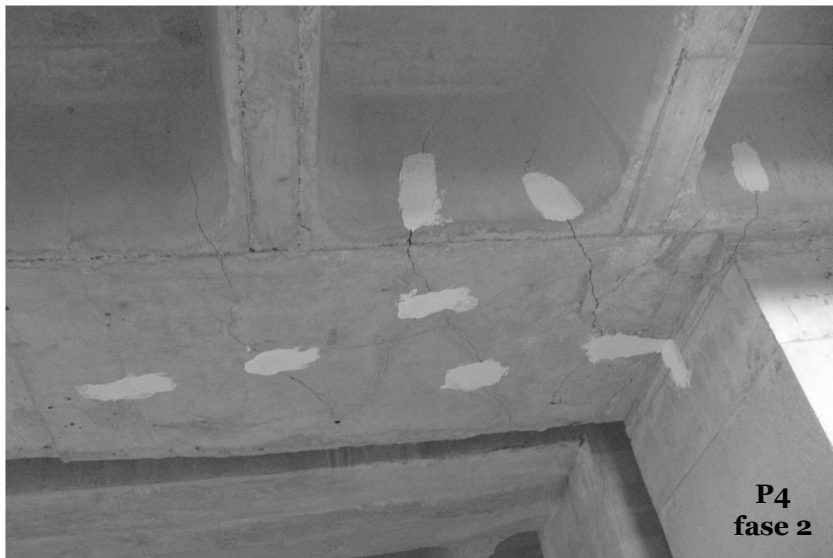
Fissuras em Vigas

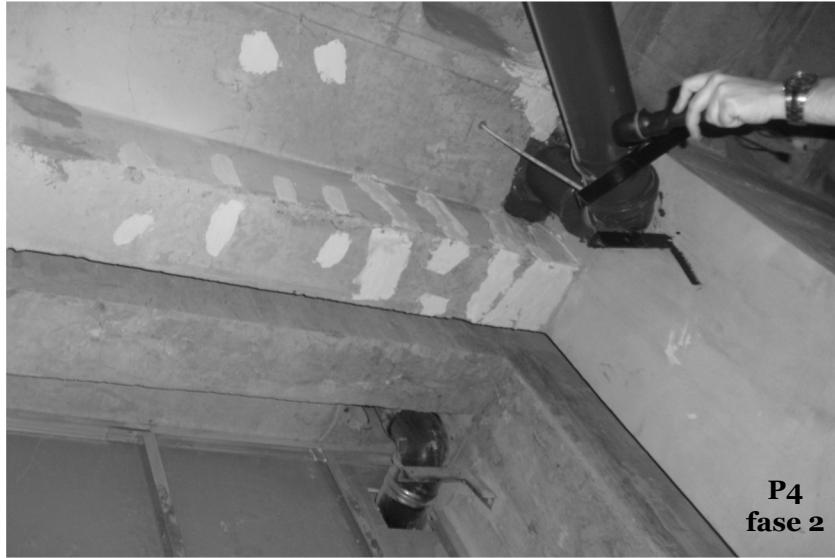
Fissuras em Vigas

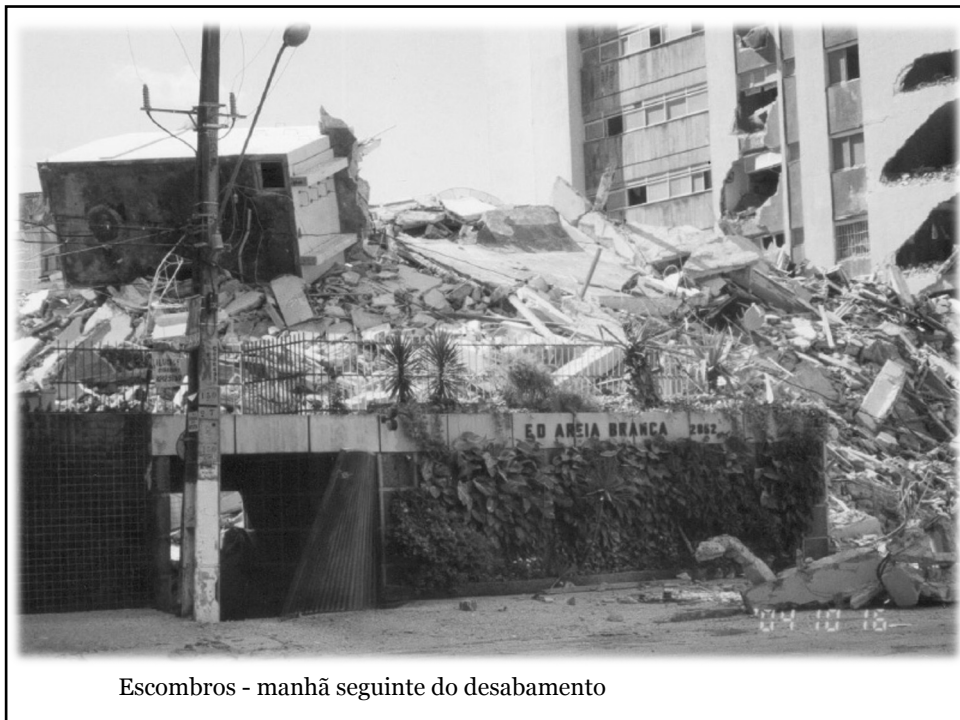
Escombros - manhã seguinte do desabamento

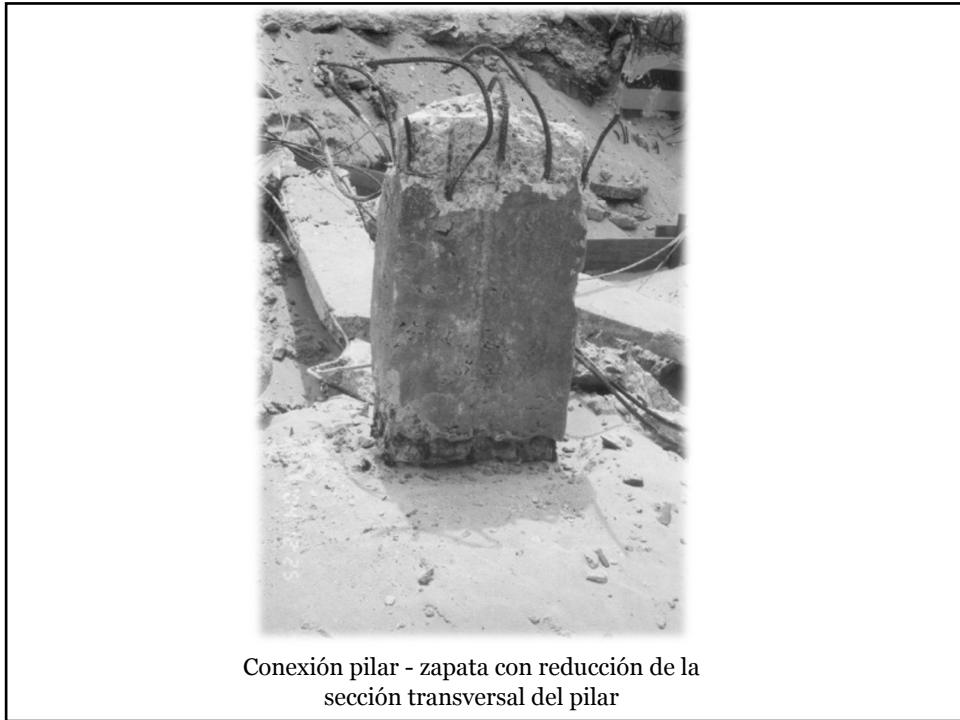
Conexión pilar - zapata con reducción de la sección transversal del pilar
