Edifícios altos e seus riscos

aprendendo com acidentes

Paulo Helene
*Diretor PhD Engenharia
Conselheiro Permanente IBRACON
Prof. Titular Universidade de São Paulo
Diretor Técnico do IBRACON
Presidente de Honra ALCONPAT Internacional
Member fib(CEB-FIP) Model Code for Service Life Design
Conselheiro da CNTU e SEESP*

Residencial Privilege Marista 04 de setembro de 2018 Goiânia/GO

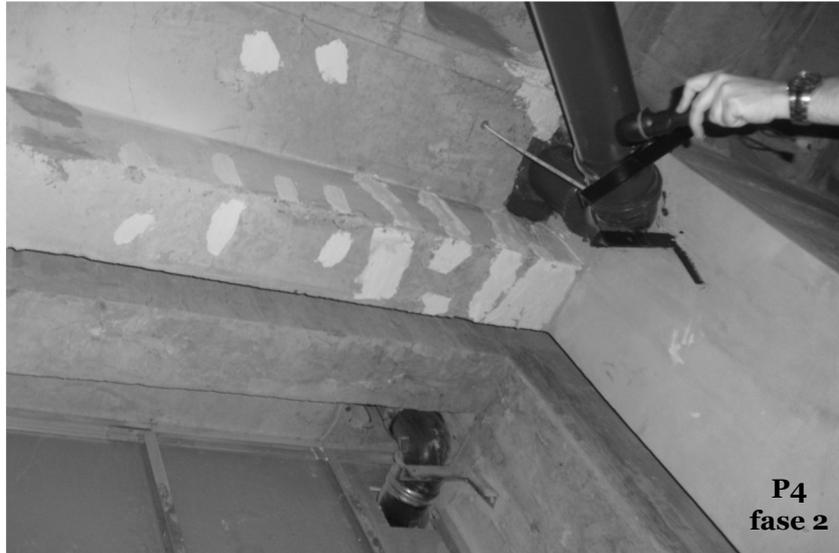
Fissuras em Vigas

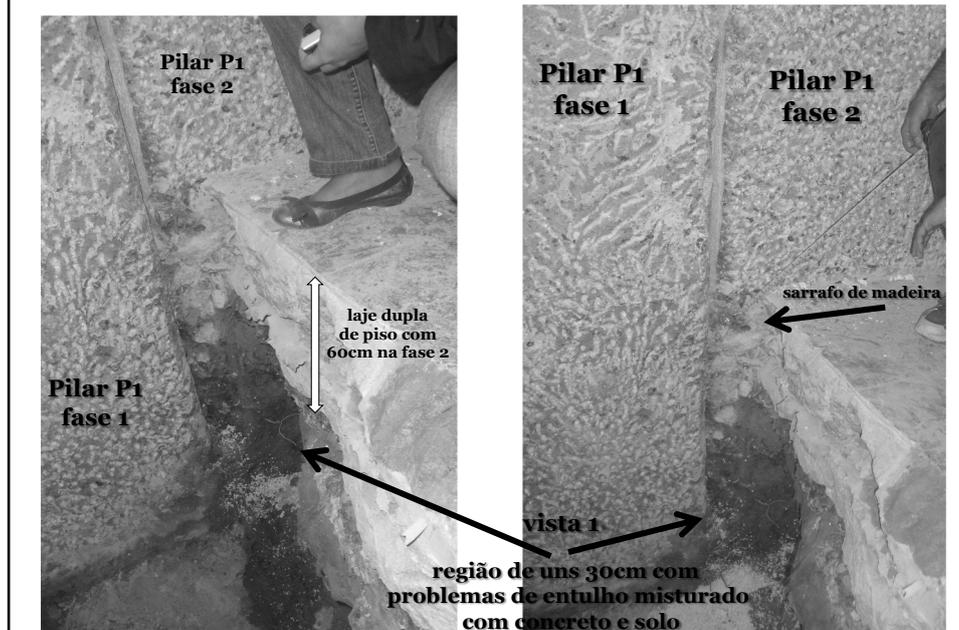
Inspeção / Diagnóstico preliminar

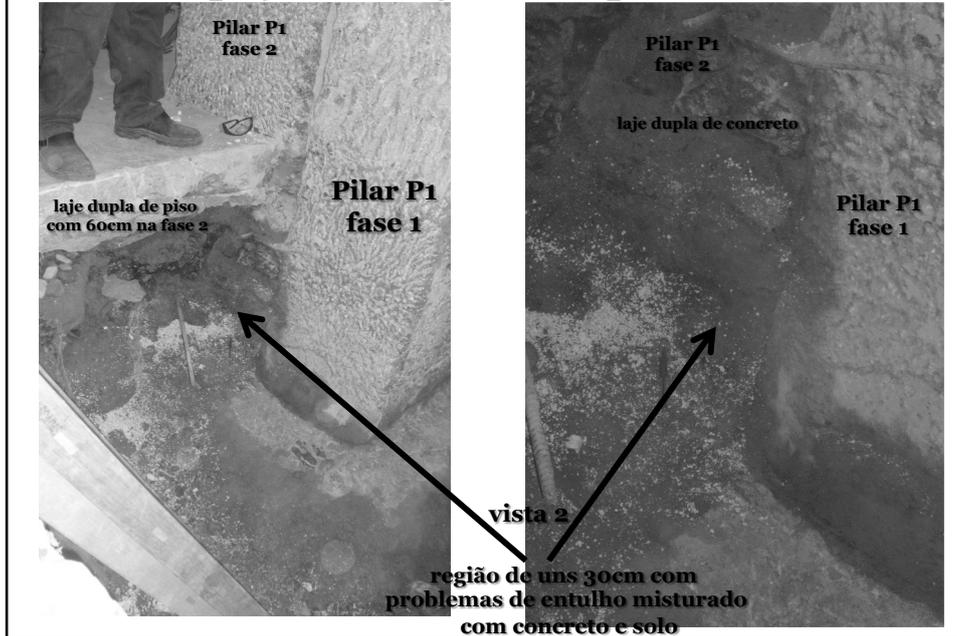
Inspeção / Diagnóstico preliminar

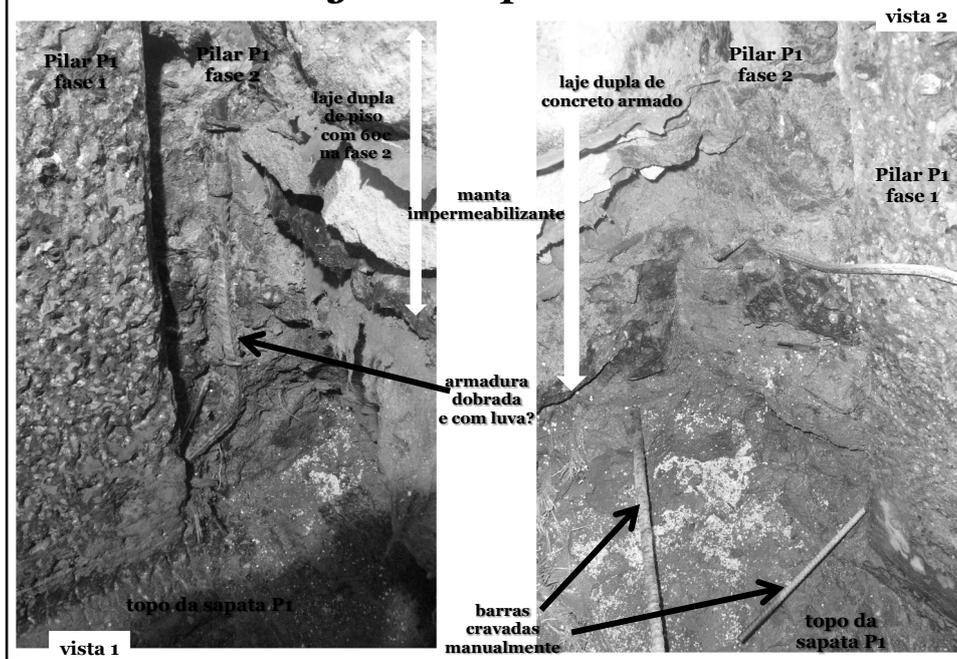
Diagnóstico preliminar

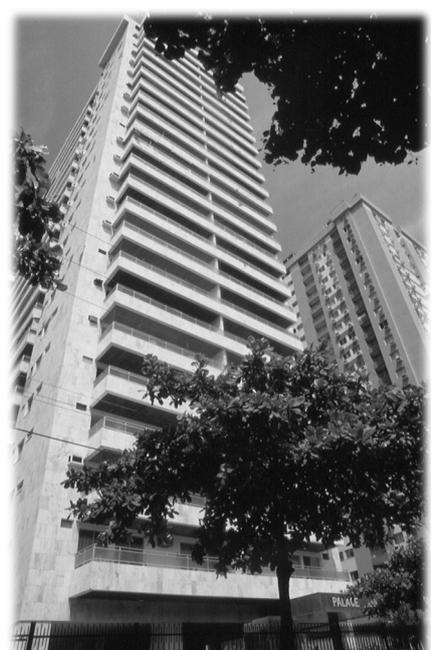
PALACE I 10 anos

Um laudo técnico divulgado ontem pela Secretaria Municipal de Urbanismo do Rio aponta problemas na estrutura do Palace 1 — como trincas nos pilares — e intima a construtora Sersan a recuperar o prédio num prazo de dois meses. Segundo o laudo, o Palace 1 — virado ao Palace 2, que desabou no Carnaval e foi implodido no último sábado — está com trincas nas vigas do subsolo, armações metálicas em avançado estado de corrosão, deformações na laje do térreo, infiltrações, instalações hidráulicas e elétricas em estado precário e desprestígio dos revestimentos da fachada e do piso. Para os engenheiros que visitaram o prédio, os problemas são estruturais e não foram provocados pela explosão do Palace 2. O laudo afirma que o projeto de construção do Palace 1 é igual ao do prédio implodido, o que caracteriza uma situação de risco para a segurança de moradores. "Chegamos à conclusão de que tem que ser feita uma obra rápida, para que não aconteça o colapso que aconteceu com o Palace 2", disse Marcel Iglicky, diretor do departamento de Vistoria da Secretaria de Urbanismo. Segundo ele, o Palace 1 apresenta hoje situação estável. Iglicky foi evasivo ao ser questionado sobre as possibilidades de um desabamento do prédio. "A partir do momento em que mantemos a interdição e elaboramos um laudo, é porque a gente tem certeza de que tem condições de recuperá-lo. Não cogitamos perder mais um prédio, mas não temos bola de cristal para saber". A estrutura do Palace 1 está sendo monitorada por técnicos com equipamentos especializados. O prédio, interditado desde o desabamento do Palace 2, permanecerá fechado por medida de segurança, até que as obras de reforço estrutural sejam feitas. A construtora Sersan deverá também apresentar um relatório com análise de materiais e estruturas. A intimação foi enviada no escritório da construtora. Se não começar a cumprir em 24 horas as determinações da prefeitura, a Sersan poderá ser multada em até R\$ 240.000. A multa é dobrada a cada dia de atraso. A assessoria do prefeito Luiz Paulo Gonde (PFL) informou que, caso a Sersan não obedeça às determinações, a prefeitura pagará as despesas da obra e cobrará judicialmente da construtora. O laudo divulgado ontem é apenas preliminar e não se refere a problemas referentes ao solo nem a materiais utilizados na construção. Uma empresa especializada, contratada pela prefeitura para avaliar a composição do concreto e de outros materiais. Não há previsão para a divulgação dos laudos dos materiais e das causas do desabamento do Palace 2.

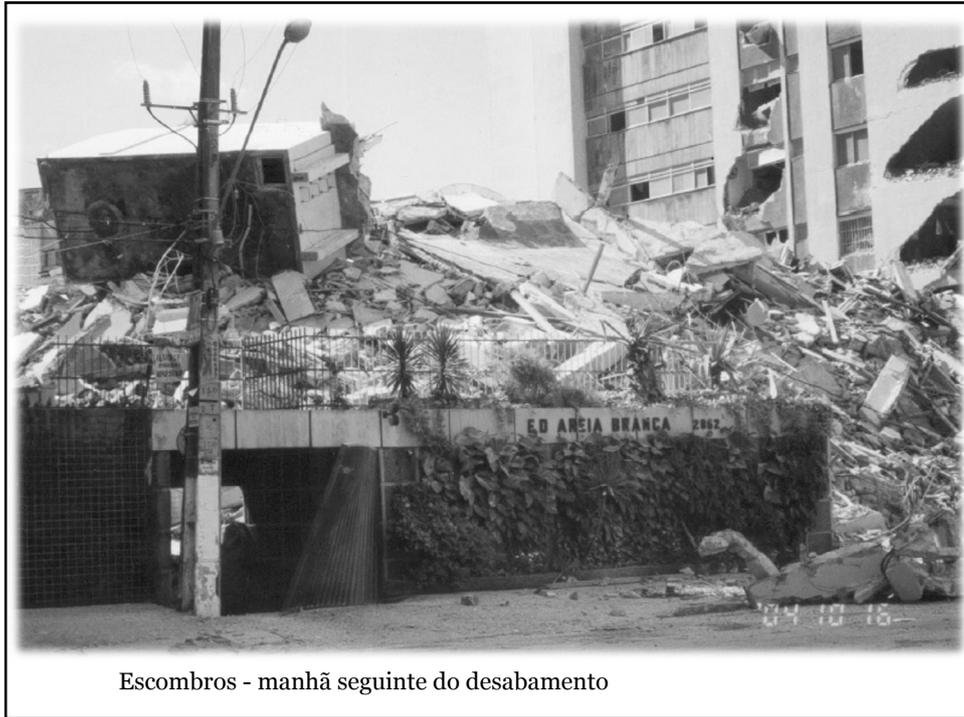
Escombros - manhã seguinte do desabamento

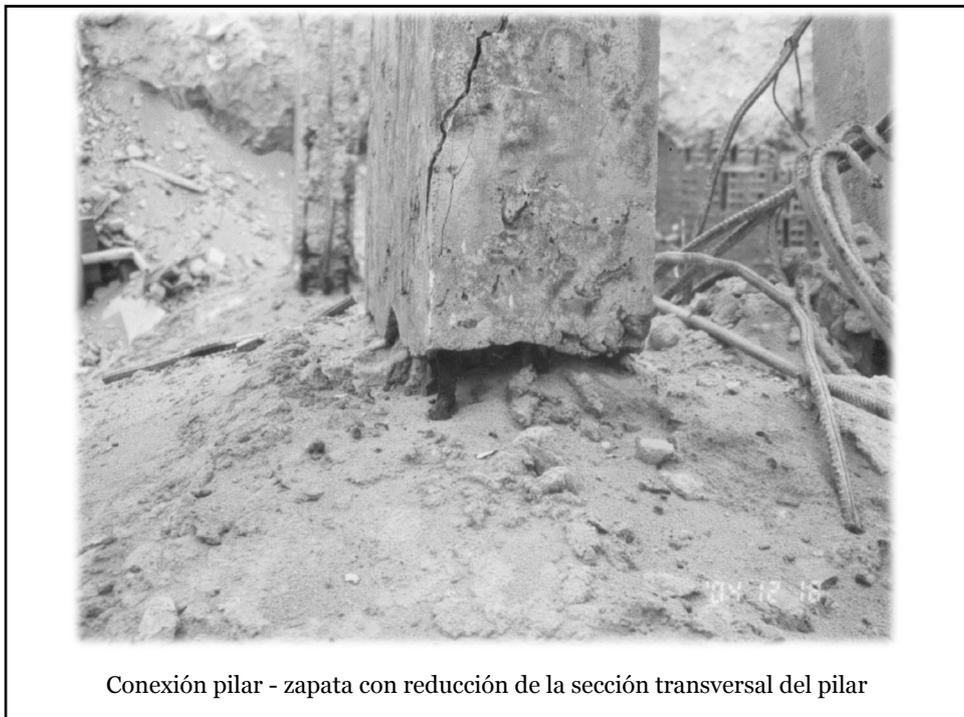
Conexión pilar - zapata con reducción de la sección transversal del pilar
