**Especialização em Patologia e Perícia das Construções**

**Acidente. Miami. Lições**  
*Horário: Sexta-feira das 18h45 às 22h45*

**Paulo Helene**  
*Diretor PhD Engenharia  
Presidente e Conselheiro Permanente IBRACON  
Prof. Titular Universidade de São Paulo  
Gestor e Ex-Presidente ALCONPAT Internacional  
Member fib(CEB-FIP) Model Code for Service Life Design  
Conselheiro da CNTU e SEESP*

UNISINOS 30 de julho de 2021 São Paulo/SP

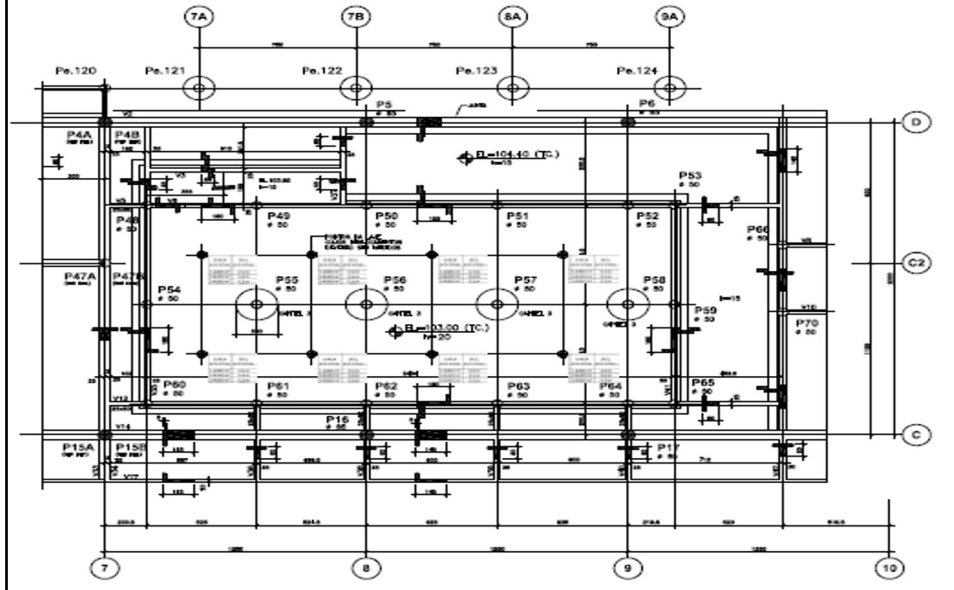
## **Pileta Centro Esportivo**

### **Prueba de Carga realizada en junio de 2017**

**La revisión del diseño estructural, ATP (análise técnica de projeto) apuntó que hay problemas de cálculo en la losa de fondo. Projectista no concordó y decidimos una prueba de carga realizada en junio de 2017.**

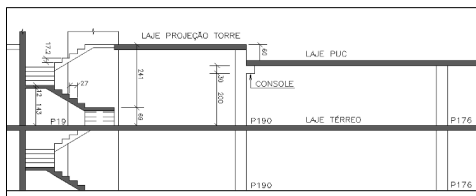
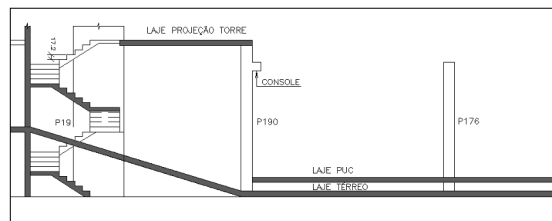
## COLAPSO ESTRUTURAL

Situação antes do colapso

Situação após colapso

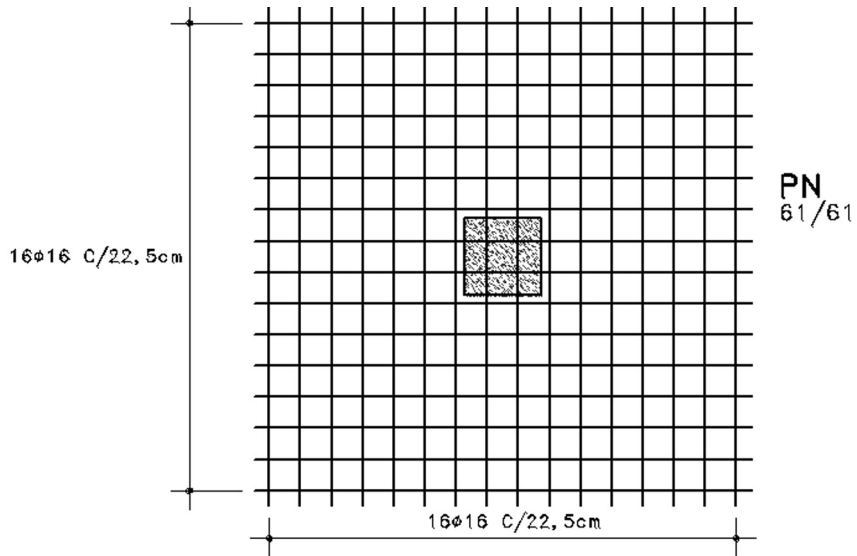
### ARMADURA SUPERIOR PILAR 61x61 cm

Laje recreação sob torre que não colapsou mas laje colapsou

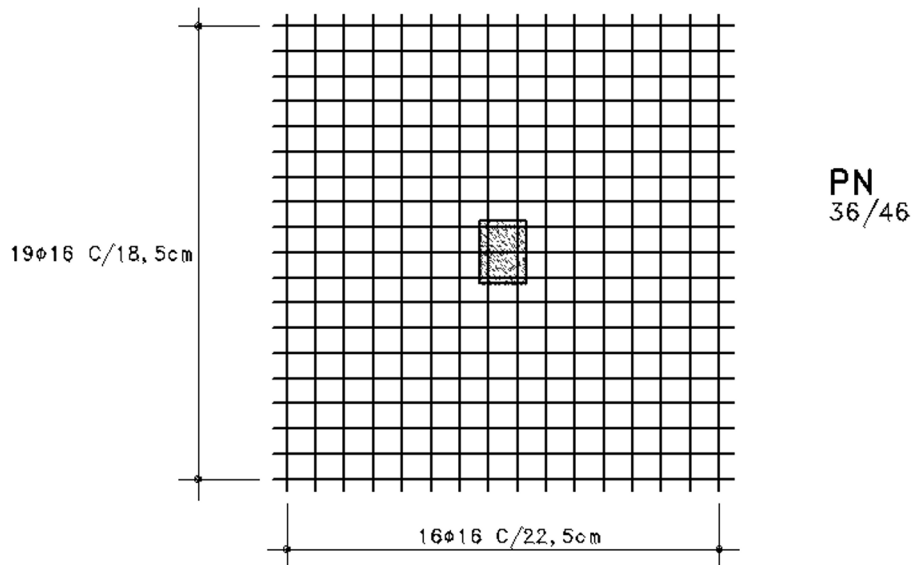
### Refuerzo SUPERIOR columnas 36x46 cm

Losa área lazer, plana, sin capitel
