2º Encuentro de
Ciencia, Tecnología e Ingeniería
de Estudiantes de Posgrado
FACULTAD DE INGENIERÍA CIVIL

Aprendiendo con los Accidentes

Colapsos de Miami/USA y otros

Paulo Helene
Director PhD Engenharia
Consejero CNTU, SIURB y SEESP
Ex-Presidente ALCONPAT Internacional
Prof. Catedrático Universidad de São Paulo
Presidente Instituto Brasileiro del Concreto IBRACON
Member fib(CEB-FIP) Model Code for Service Life Design

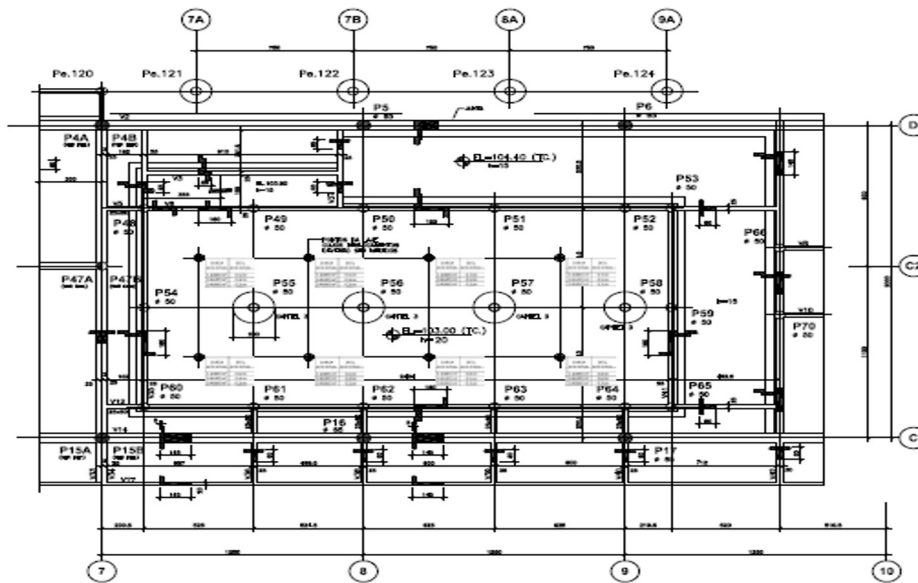
Pileta Centro Esportivo

Prueba de Carga realizada en junio de 2017

La revisión del diseño estructural, ATP (análise técnica del proyecto estructural) apuntó que hay problemas de cálculo en la losa de fondo.

Fue decidido una prueba de carga

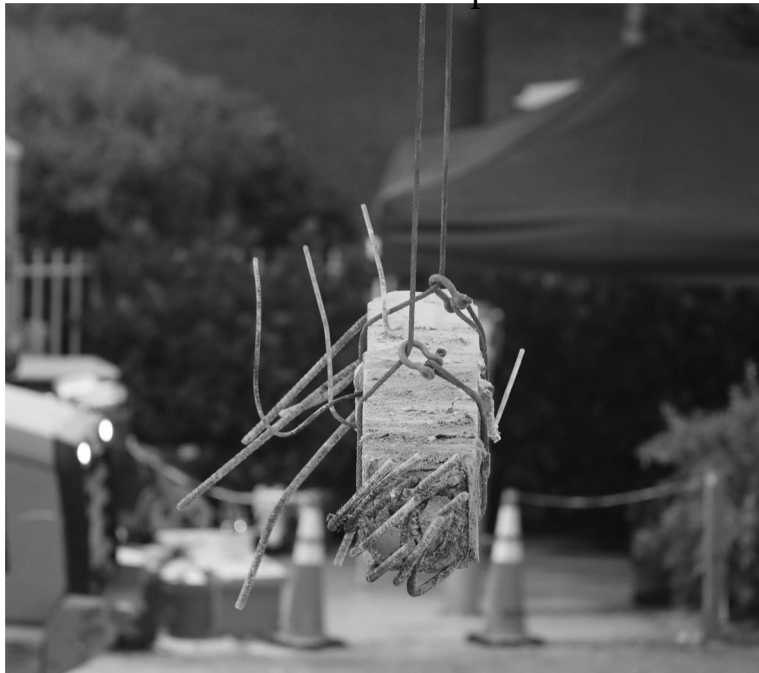
Columnas colapsadas

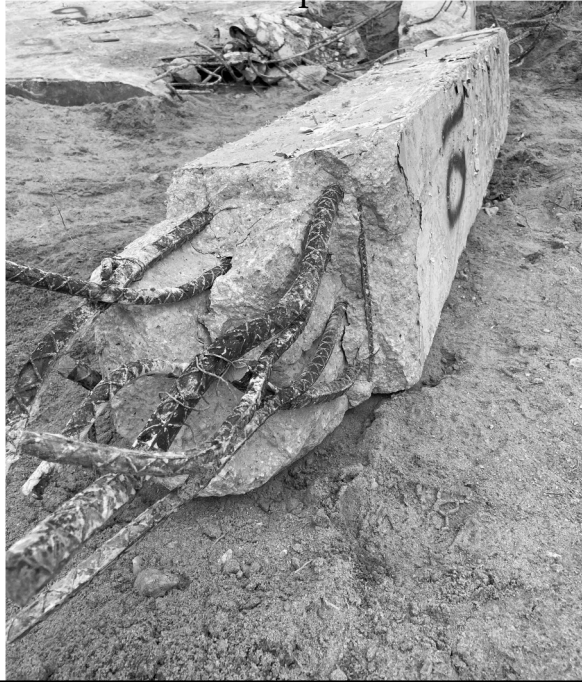
Column colapsada

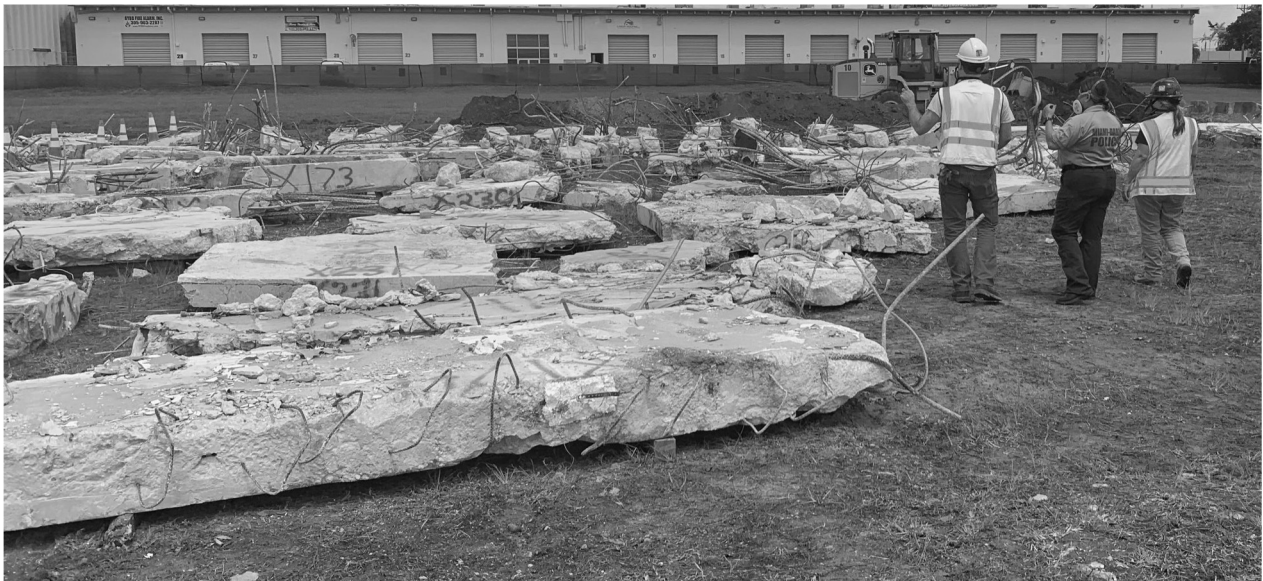
Losas
