Aula inaugural do curso de Especialização em
ENGENHARIA DE ESTRUTURAS
 (Turma 2021/2) -16/10/2021 (8h30 às 12 hs - Brasil)
Comemorativo dos 15 anos do Curso

Aprendendo com Acidentes

Colapsos de Miami/USA e outros

Paulo Helene
 Diretor PhD Engenharia
 Conselheiro CNTU, SIURB y SEESP
 Ex-Presidente ALCONPAT Internacional
 Prof. Catedrático Universidade de São Paulo
 Presidente Instituto Brasileiro do Concreto IBRACON
 Member fib(CEB-FIP) Model Code for Service Life Design

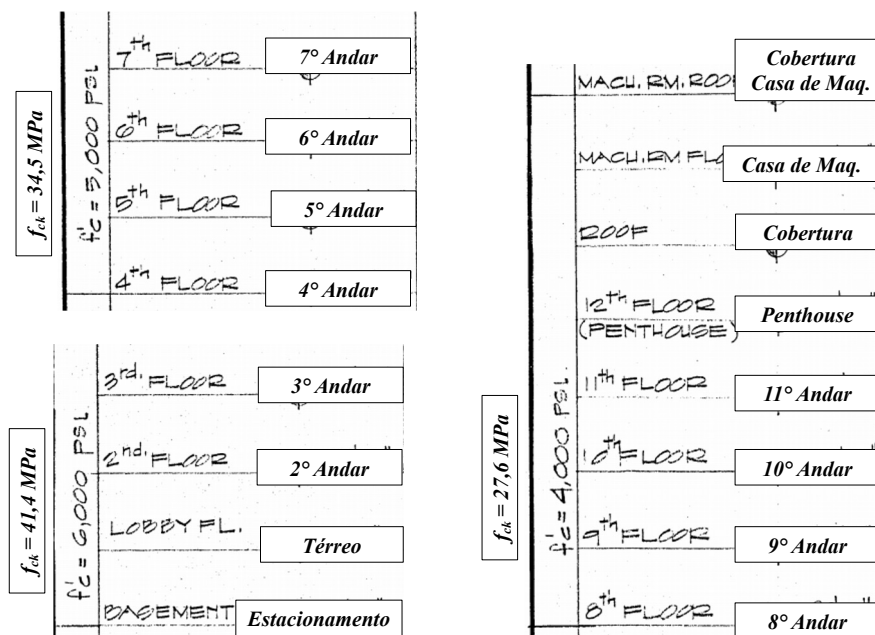
$f_{ck} = f_c$ dos pilares de cada pavimento

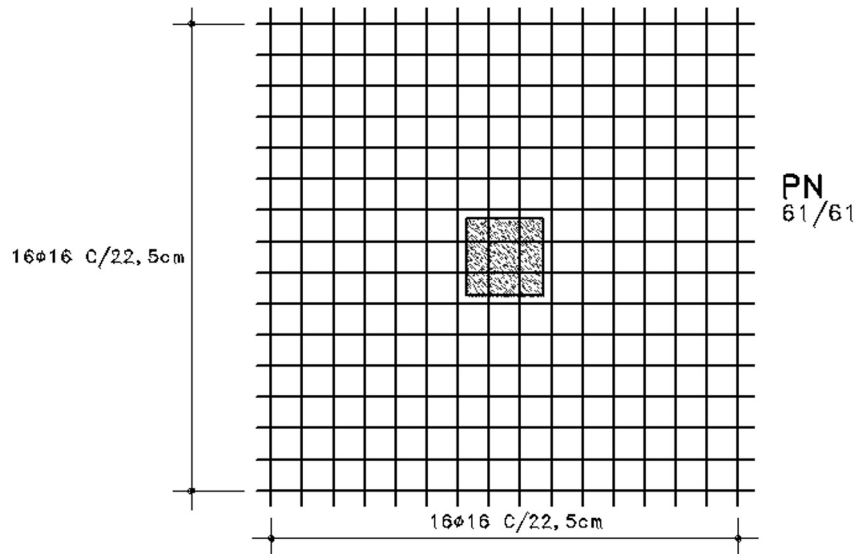
ARMADURA SUPERIOR PILAR 61x61 cm

Laje recreação sob torre que não há colapsado mas laje sim, colapsou

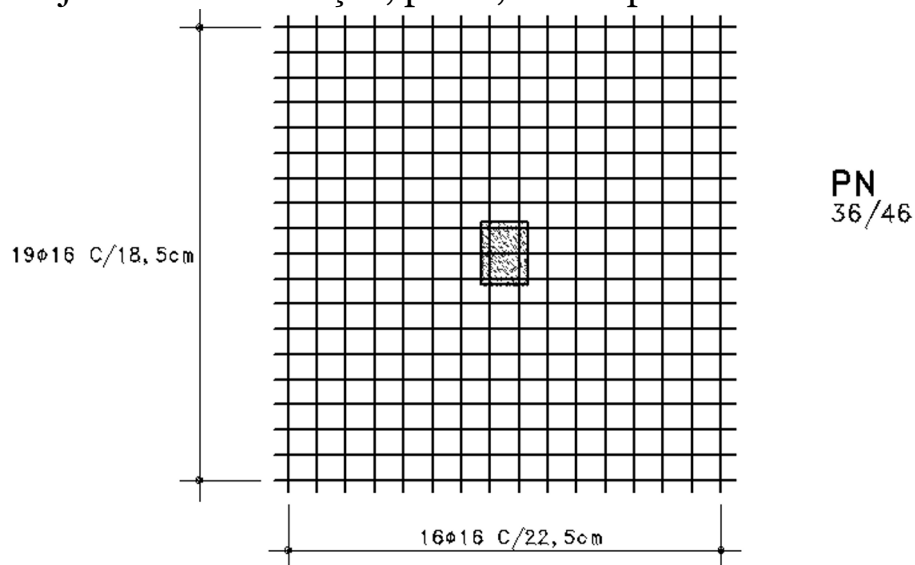
Armadura SUPERIOR pilares 36x46 cm
Laje área de recreação, plana, sem capitel

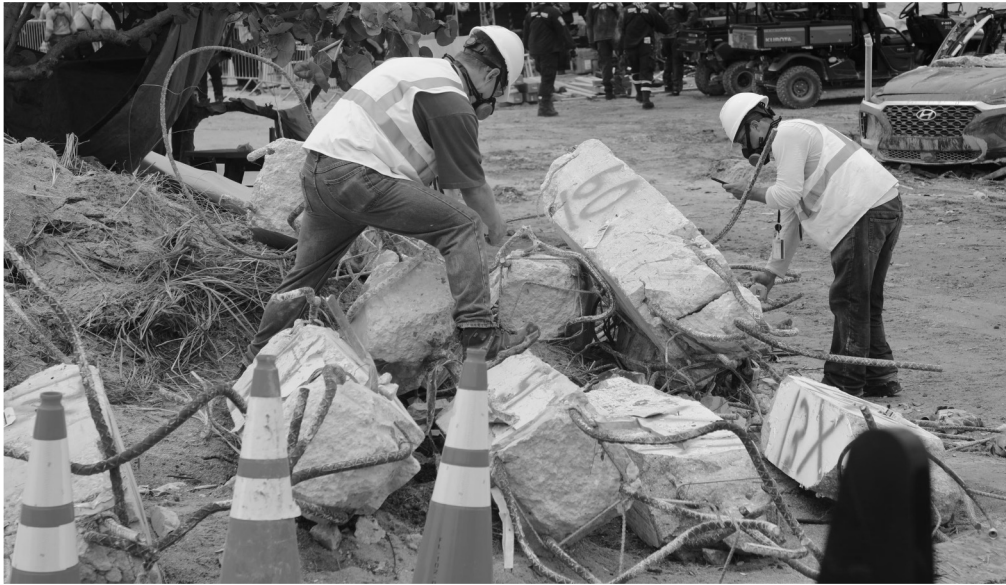
Pilares colapsados

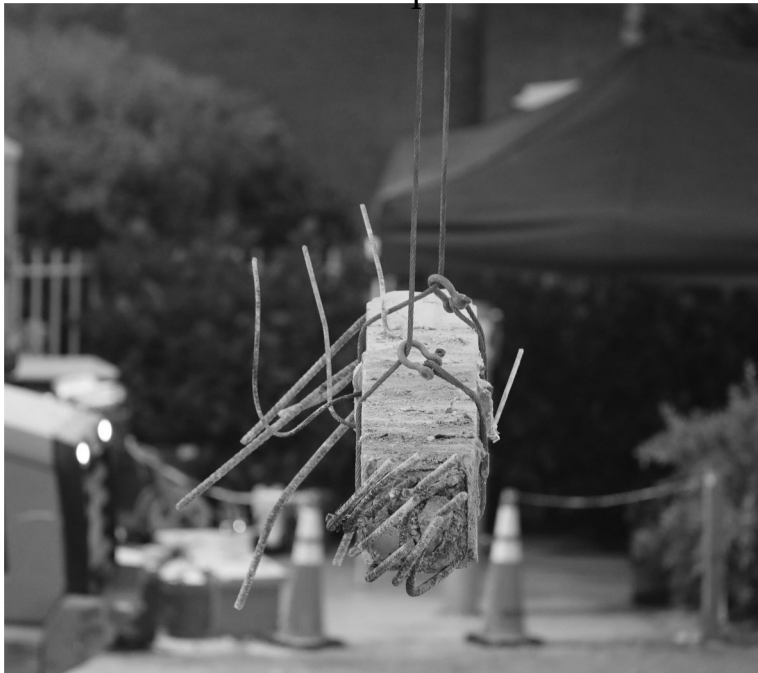
Pilares colapsados

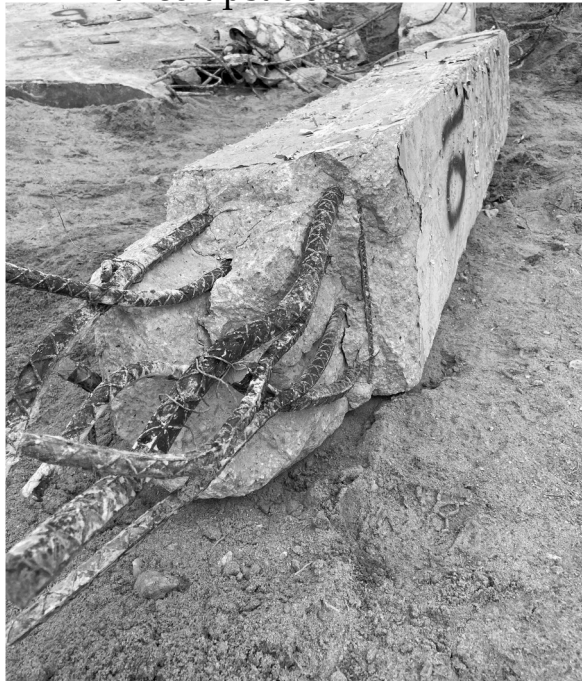
Pilar colapsado

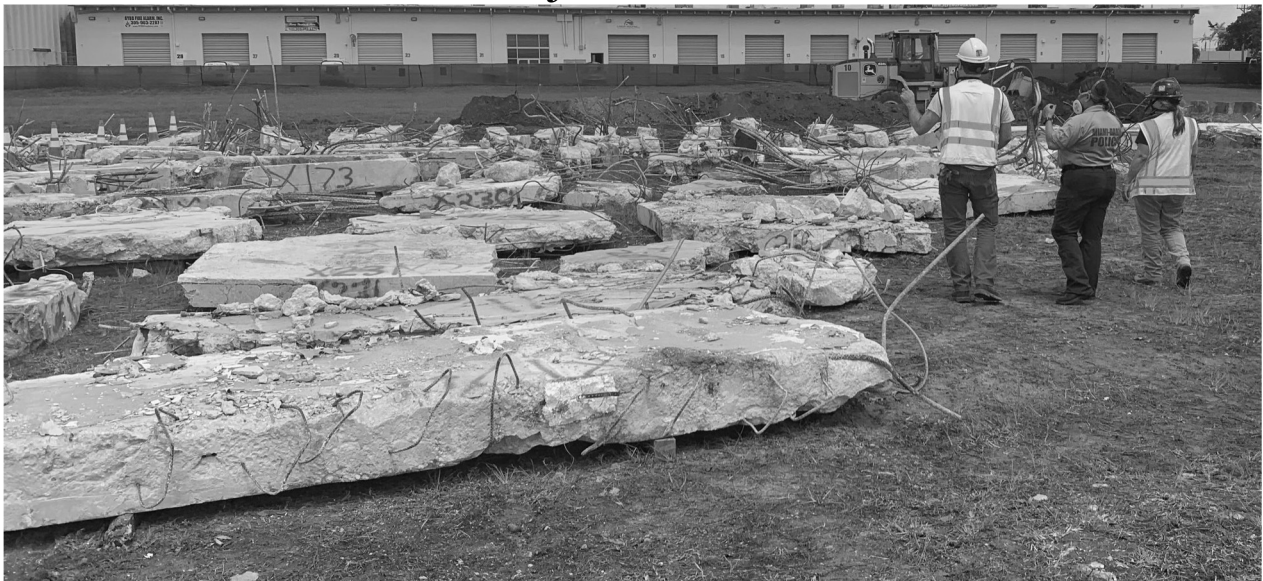
Lajes

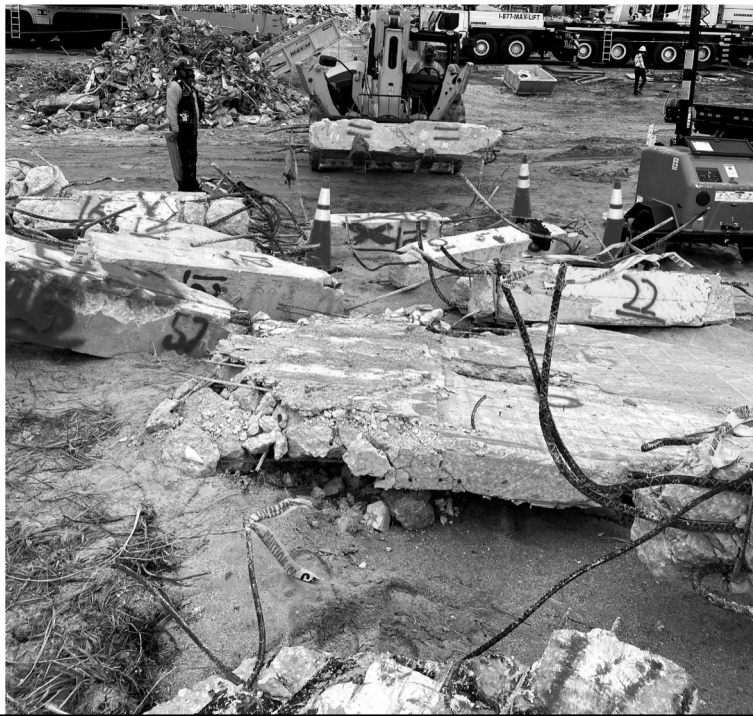
Lajes
e
pilares

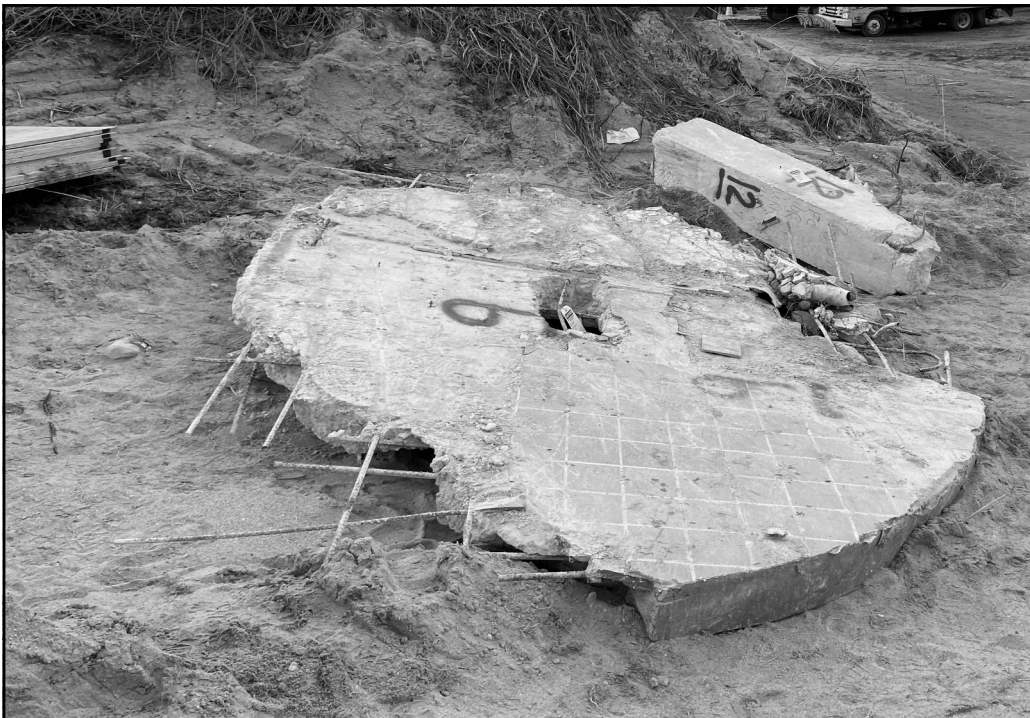
Laje
punção
